# Schwer zerstörte Situationen funktionell ästhetisch versorgen

Ein Beitrag von Dr. Hendrik Zellerhoff

**ANWENDERBERICHT** /// Eine Wurzelstiftversorgung soll folgende Kriterien erfüllen: den Zahn langfristig funktionell belastbar wiederaufbauen, die Restzahnschubstanz vor Frakturen schützen und bakterielles Leakage durch den Wurzelkanal vermeiden. Dr. Hendrik Zellerhoff, Laer, beschreibt an zwei Behandlungsfällen, wie er schwer zerstörte Situationen (eine davon im sensiblen Frontzahnbereich) mit kurzen Wurzelstiften funktionell wie ästhetisch versorgt.

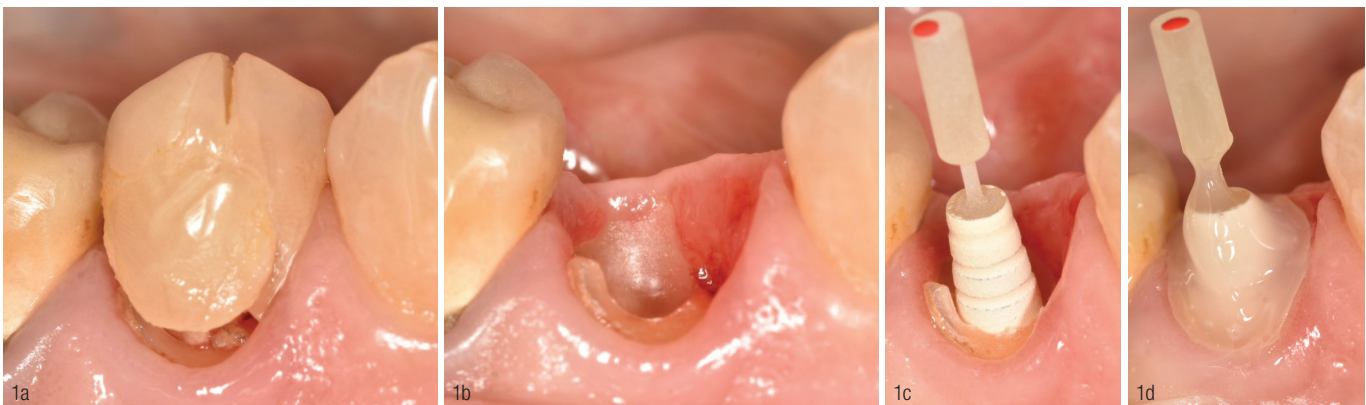
**Patientenfall 1 – Abb. 1a:** Der Patient stellte sich vor – Zahn 44 druckdolent und subgingival frakturiert. **Abb. 1b:** Blutfreier Zustand nach der Entfernung des Fragmentes. **Abb. 1c:** Anprobe des Wurzelstiftes DPXCL6. **Abb. 1d:** Der Stiftaufbau.

Bei der 82-jährigen Patientin stellte sich Zahn 44 als druckdolent und subgingival frakturiert heraus. Nach der Entfernung der klinischen Krone konnten wir unter relativer Trockenlegung (Kofferdam nicht möglich) eine Wurzelbehandlung mit dem EndoPilot unter Einsatz der Feilen F6 SkyTaper (Komet Dental) durchführen. Bei der Wurzelbehandlung stellt die Instrumentierung eine kleine Ausnahme innerhalb des bekannten ER-Systems dar: Mit einem Erweiterer (196S, Komet Dental) kann der Retentionskasten und das Stiftbett gleichzeitig präpariert werden. Da dieser formkongruent zum Wurzelstift ist, kann man sich mit Sicht auf die tief liegende Guttapercha sehr gut im Kanal orientieren. Anschließend geben uns ein Röntgenbild und eine Passprobe Klarheit über die Gesamtsituation. Nun folgt die mechanische Konditionierung mit einem Aufrauinstrument (196DS, Komet Dental) durch zwei- bis dreimaliges druckloses Rotieren. Die Insertion des Stiftes geschieht anschließend mit geringem Druck. Unter leicht drehender Bewegung wird das Handlingsteil einfach abgeknickt. Zur Stiftbefestigung und zum Stiftaufbau verwenden wir ein selbststützendes dualhärtendes Material. Nach der Präparation, einer kurzen Wartezeit, dem Scan mit der Primescan (Dentsply Sirona) und der Konstruktion mit der CEREC Software 5.1 konnte die Patientin in unserer Praxis auf das fertige Ergebnis warten. Währenddessen wurde der neue Zahn aus Zirkonoxid (KATANA™ Zirconia STML 14Z, Kuraray Noritake) ausgefräst, im SpeedFire (Dentsply Sirona) speedgesintert, mit CZR (Kuraray Noritake) glasiert, individualisiert und gebrannt. Die Patientin verließ mit einer ästhetisch und funktionell einwandfreien Restauration am selben Morgen noch unsere Praxis.

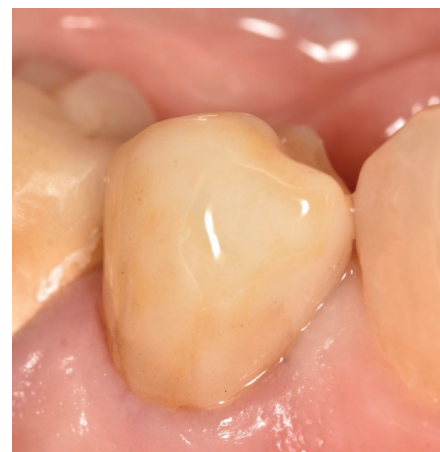
**Patientenfall 1 – Abb. 1e:** Das Ergebnis – KATANA™ STML (Kuraray Noritake) im CEREC SpeedFire (Dentsply Sirona) gesintert, Glasur Kuraray Noritake CZR, eingesetzt mit 3M™ Photac™ Fil Quick Aplicap™ Lichthärtendes Glasionomer.

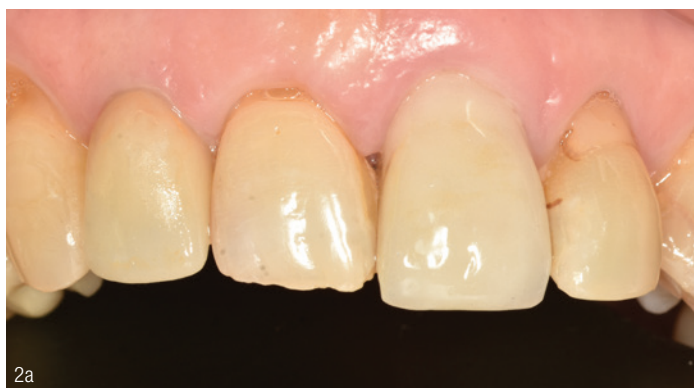
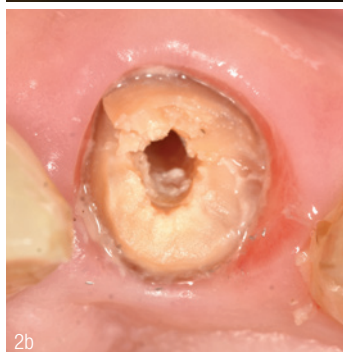
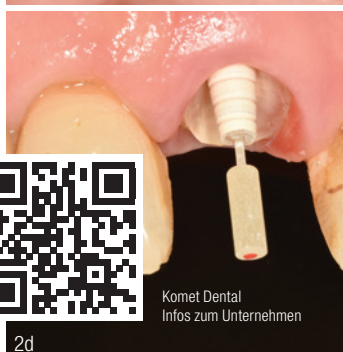
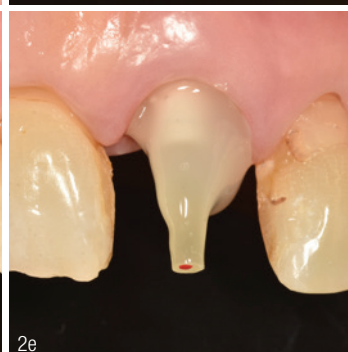
**Patientenfall 2 – Abb. 2a:** 55-jähriger männlicher Patient mit gelockerter Krone 21. **Abb. 2b:** Nach dem Entfernen der Krone mit einem Hirtenstab ist die massive Karies erkennbar. **Abb. 2c:** Präparation von Retentionskasten und Stiftbett in einem Schritt mit dem Erweiterer 196S (Komet Dental) zur Aufnahme des Glasfaserstiftes DPXCL6 (Komet Dental). **Abb. 2d:** Einprobe des Stiftes. **Abb. 2e:** Insertion des DPXCL6. **Abb. 2f:** Ursprüngliche Krone nach der Entfernung. Zu sehen ist der alte Stiftaufbau mit kariösem Dentin. **Abb. 2g:** Zustand vor dem Scan. **Abb. 2h:** Ergebnis nach dem Einsetzen (IPS Empress CAD Multi A3, eingesetzt mit PANAVIA™ SA Cement Universal).

Der 55-jährige Patient stellte sich mit gelockerter Krone 21 vor. Nach einer röntgenologischen Sichtung entfernten wir die Krone samt Stiftaufbau mit einem Hirtenstab. Der Zahn wurde exkaviert, und wir setzten den Wurzelstift DPXCL6 wie oben schon beschrieben. Besonders der blutungsfreie und dekontaminierte Zustand nach der Präparation und eine kurze Wartezeit bestärkten unsere Vorgehensweise. Die Krone wurde in diesem Fall aus IPS Empress CAD Multi (Ivoclar Vivadent) gefertigt und dualhärtend (PANAVIA™ SA Cement Universal, Kuraray Noritake) nach den Herstellerangaben inseriert. Auch dieser Patient verließ unsere Praxis mit der fertigen Restauration nach nur zwei bis drei Stunden.
