Neutralisierung mittels maskierender Vollkeramikkrone

Ein Fachbeitrag von ZT Friedrich Gierach.

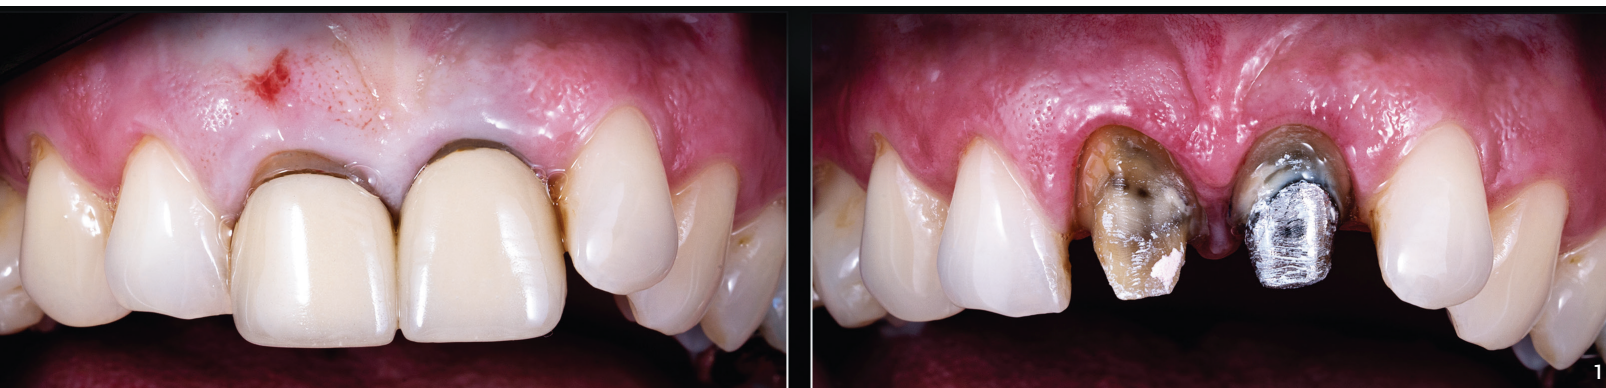
Abb. 1: Ausgangssituation. **Abb. 2:** Planung der neuen Vollkeramikronen in der CAD-Software. Aus der vollanatomischen Konstruktion werden für eine korrekte Keramikunterstützung die reduzierten Gerüstkappen errechnet. **Abb. 3:** Das digitale Mock-up wird physisch aus Acrylatkunststoff (Prototyp) hergestellt und auf das Meistermodell überführt. **Abb. 4a und b:** Ein ungesägtes Meistermodell mit Gingivaanteilen ist unerlässlich für die spätere Beurteilung der neuen Keramikronen. Die gepressten Kappen aus IPS e.max Press HO werden hierauf aufgepasst. **Abb. 5:** Den sehr monochromatischen Kappen wird mittels Farb- und Washbrand Leben eingehaucht. **Abb. 6:** Herausforderung – Zahn 12 mit altem Metallstift direkt neben natürlichen Stümpfen. Lösung – blickdichte Vollkeramikkrone. Fertige Restauration – Der Metallstift wurde neutralisiert. Zwischen natürlichen Stümpfen und Metallstift besteht kein sichtlicher Unterschied, auch nach Einsetzen bleibt die Restauration farblich stabil. **Abb. 7:** Resultat – neue blickdichte Vollkeramikronen unmittelbar nach dem Einsetzen.

Eine Patientin in den Fünzigern wurde mit ihrer ästhetischen Problematik in der Praxis vorstellig. Ihre alten, insuffizienten Metallkeramikronen waren ihr schon lange ein Dorn im Auge. Nur offenbarten sich dem Behandler nach Entfernung der Kronen noch zwei böse Überraschungen bei der Begutachtung der Stümpfe. Die Ausgangssituation wurde systematisch analysiert, und so ergaben sich folgende Problemstellungen, die es für uns zu lösen gilt:

- 11: sehr starke/schwarze Verfärbung der Zahnwurzel (Dyschromie)
- 21: alter Metallstift (Stumpfaufbau/Wurzelstift)
- Zahnfarbe: leblos und unnatürlich, fehlende farbliche Harmonie
- Zahnform: dick und plump
- mangelhafte marginale Adaptation – freiliegende Zahnhälse
- asymmetrischer Zahnfleischverlauf zwischen ersten und zweiten Incisivi
- ausgeprägte Elongation der mittleren Incisivi: disharmonische Lachlinie und eingeschränkte Phonetik
