# Neutralisierung mittels maskierender Vollkeramikkrone

Ein Fachbeitrag von ZT Friedrich Gierach.

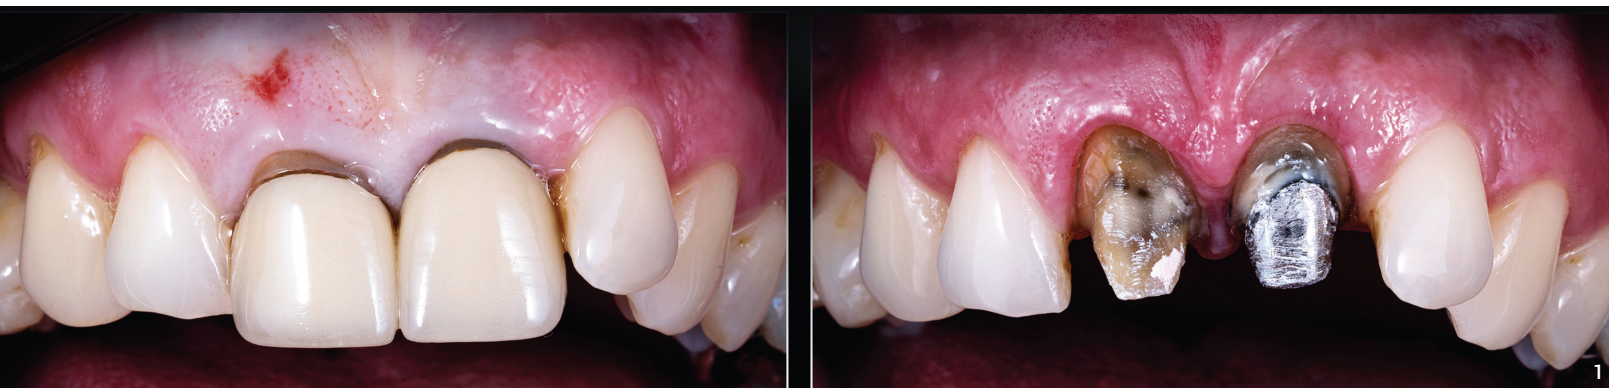
**Abb. 1:** Ausgangssituation. **Abb. 2:** Planung der neuen Vollkeramikronen in der CAD-Software. Aus der vollanatomischen Konstruktion werden für eine korrekte Keramikunterstützung die reduzierten Gerüstkappen errechnet. **Abb. 3:** Das digitale Mock-up wird physisch aus Acrylatkunststoff (Prototyp) hergestellt und auf das Meistermodell überführt. **Abb. 4a und b:** Ein ungesägtes Meistermodell mit Gingivaanteilen ist unerlässlich für die spätere Beurteilung der neuen Keramikronen. Die gepressten Kappen aus IPS e.max Press HO werden hierauf aufgepasst. **Abb. 5:** Den sehr monochromatischen Kappen wird mittels Farb- und Washbrand Leben eingehaucht. **Abb. 6:** Herausforderung – Zahn 12 mit altem Metallstift direkt neben natürlichen Stümpfen. Lösung – Blickdichte Vollkeramikkrone. Fertige Restauration – Der Metallstift wurde neutralisiert. Zwischen natürlichen Stümpfen und Metallstift besteht kein sichtlicher Unterschied, auch nach Einsetzen bleibt die Restauration farblich stabil. **Abb. 7:** Resultat – neue blickdichte Vollkeramikronen unmittelbar nach dem Einsetzen.

Eine Patientin in den Fünzigern wurde mit ihrer ästhetischen Problematik in der Praxis vorstellig. Ihre alten, insuffizienten Metallkeramikronen waren ihr schon lange ein Dorn im Auge. Nur offenbarten sich dem Behandler nach Entfernung der Kronen noch zwei böse Überraschungen bei der Begutachtung der Stümpfe. Die Ausgangssituation wurde systematisch analysiert, und so ergaben sich folgende Problemstellungen, die es für uns zu lösen gilt:

- 11: sehr starke/schwarze Verfärbung der Zahnwurzel (Dyschromie)
- 21: alter Metallstift (Stumpfaufbau/Wurzelstift)
- Zahnfarbe: leblos und unnatürlich, fehlende farbliche Harmonie
- Zahnform: dick und plump
- mangelhafte marginale Adaptation – freiliegende Zahnhälse
- asymmetrischer Zahnfleischverlauf zwischen ersten und zweiten Incisivi
- ausgeprägte Elongation der mittleren Incisivi: disharmonische Lachlinie und eingeschränkte Phonetik

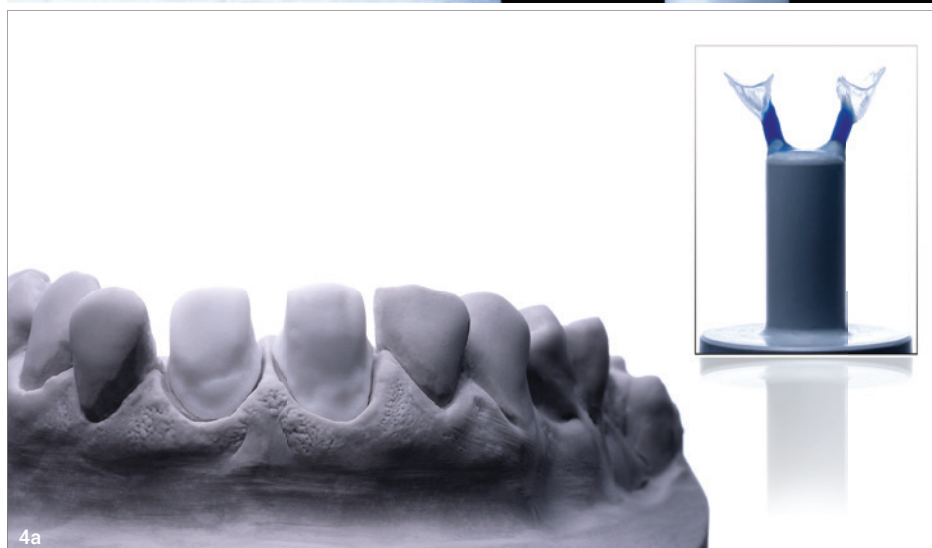
Die zweite Wahl fiel auf schneeweißes und opakes Zirkonoxid für die Gerüstkappe, um den Metallstift abzudecken. Während des nächsten Termins wurde das Kunststoffprovisorium entfernt und die neue Krone aufgesteckt. Das Ergebnis: Direkt während des Aufsteckens vergraute die Krone. Selbst das eigentlich opake, schneeweiße Zirkon konnte den Metallstift nicht zu 100 Prozent neutralisieren, es war immer noch ein unschöner Grauschleier zu erkennen.
