# Neutralisierung mittels maskierender Vollkeramikkrone

Ein Fachbeitrag von ZT Friedrich Gierach.

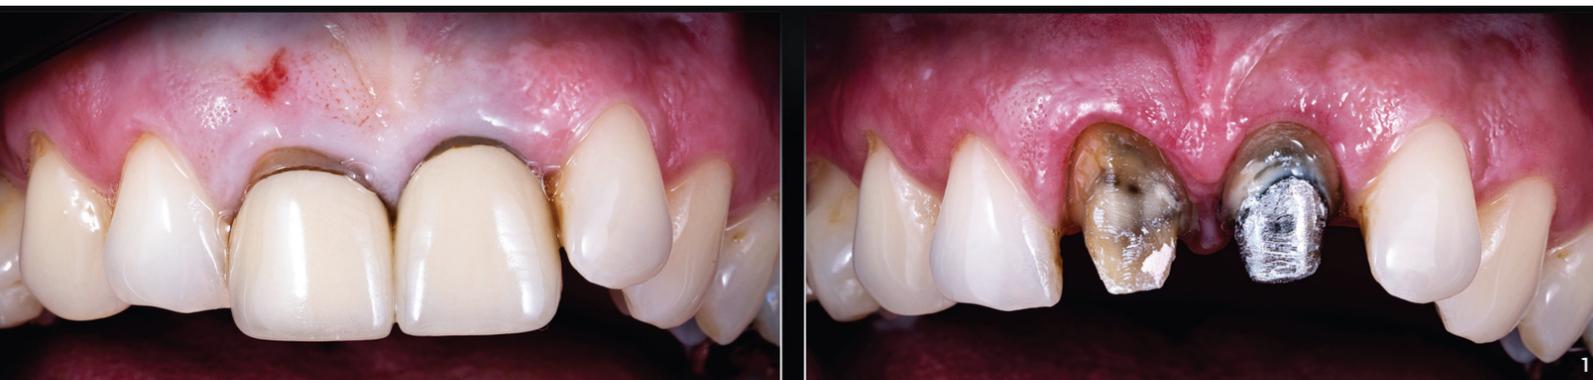
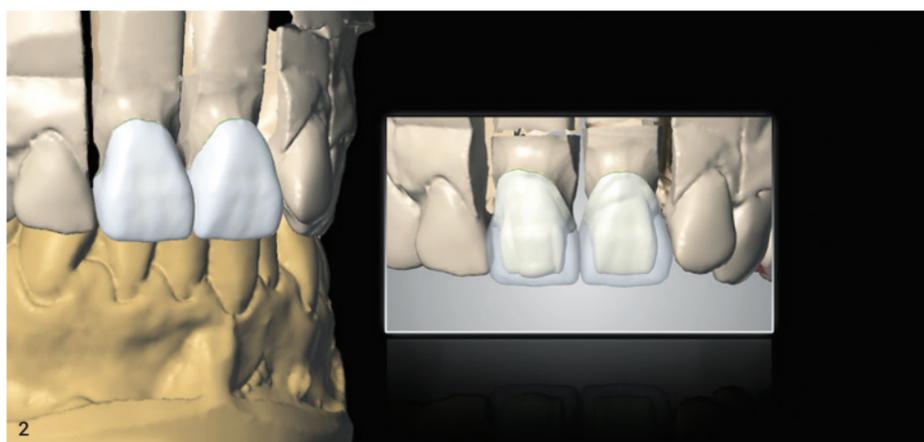
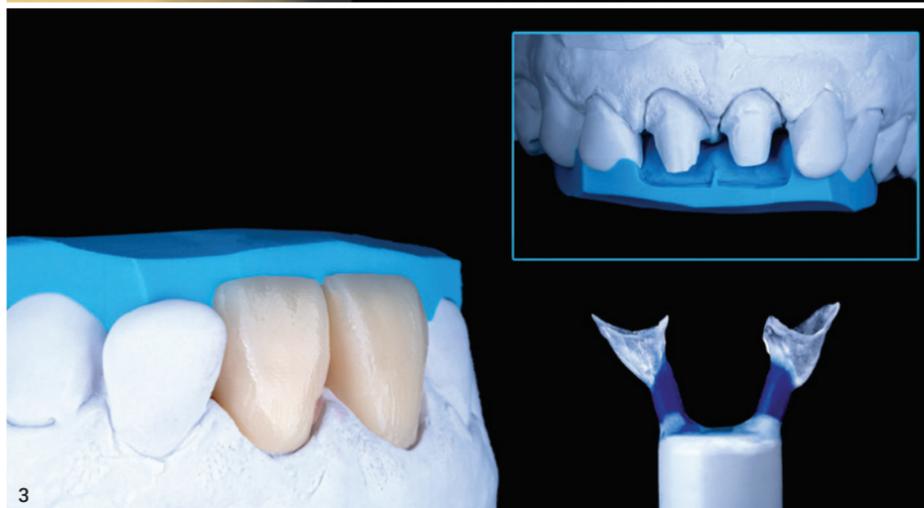
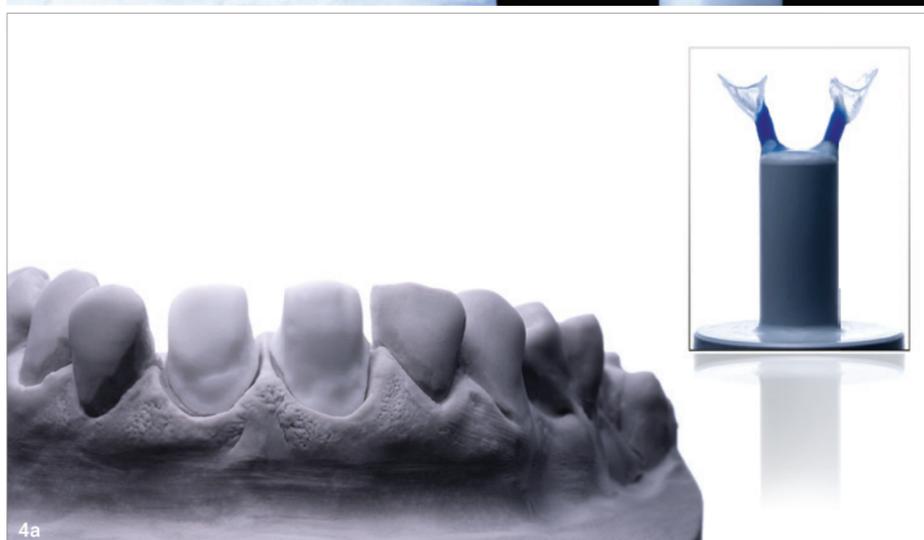
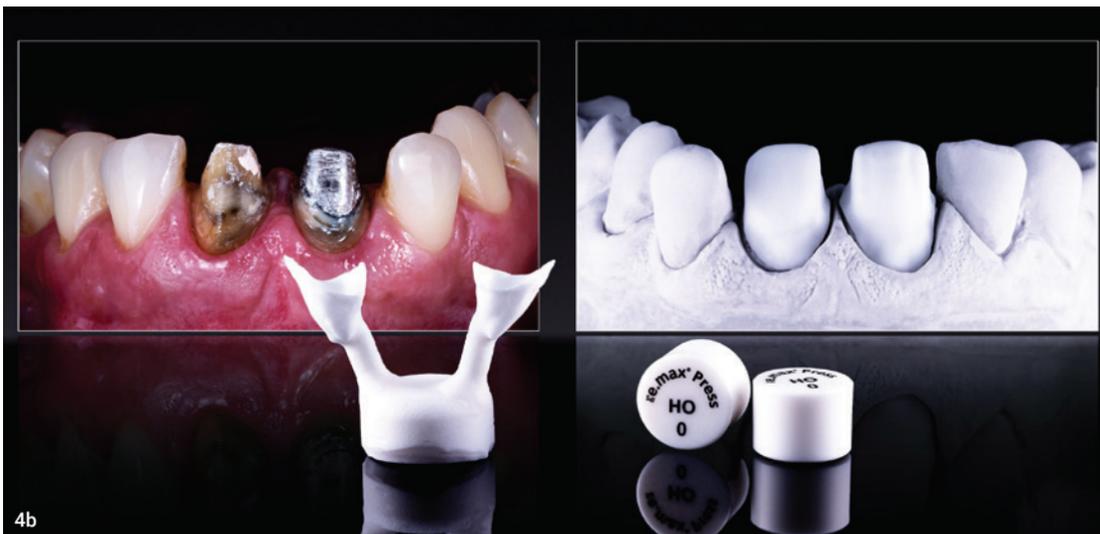
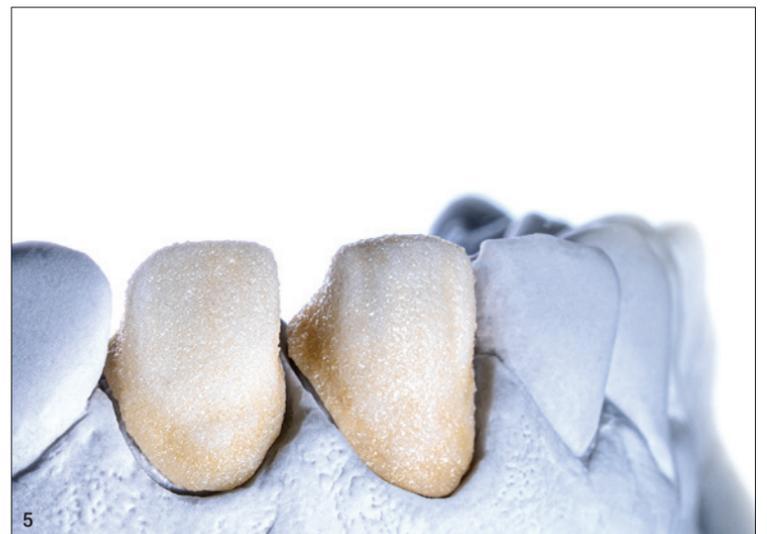
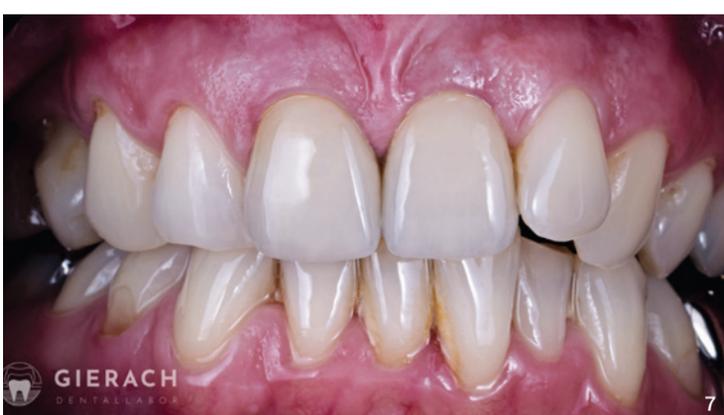
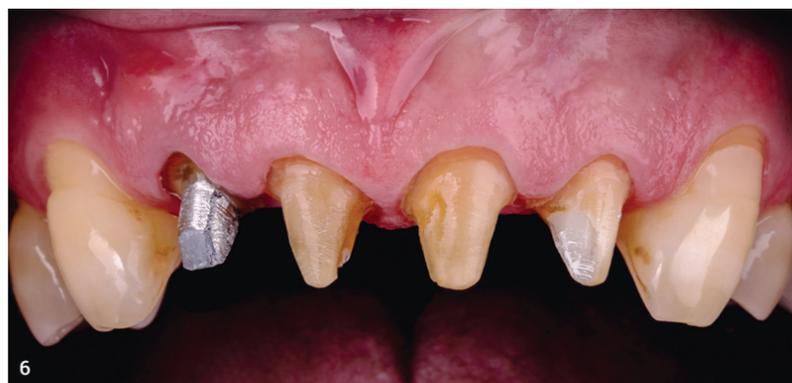
**Abb. 1:** Ausgangssituation. **Abb. 2:** Planung der neuen Vollkeramikronen in der CAD-Software. Aus der vollanatomischen Konstruktion werden für eine korrekte Keramikunterstützung die reduzierten Gerüstkappen errechnet. **Abb. 3:** Das digitale Mock-up wird physisch aus Acrylatkunststoff (Prototyp) hergestellt und auf das Meistermodell überführt. **Abb. 4a und b:** Ein ungesägtes Meistermodell mit Gingivaanteilen ist unerlässlich für die spätere Beurteilung der neuen Keramikronen. Die gepressten Kappen aus IPS e.max Press HO werden hierauf aufgepasst. **Abb. 5:** Den sehr monochromatischen Kappen wird mittels Farb- und Washbrand Leben eingehaucht. **Abb. 6:** Herausforderung – Zahn 12 mit altem Metallstift direkt neben natürlichen Stümpfen. Lösung – Blickdichte Vollkeramikkrone. Fertige Restauration – Der Metallstift wurde neutralisiert. Zwischen natürlichen Stümpfen und Metallstift besteht kein sichtlicher Unterschied, auch nach Einsetzen bleibt die Restauration farblich stabil. **Abb. 7:** Resultat – neue blickdichte Vollkeramikronen unmittelbar nach dem Einsetzen.
