# Zahnhalsdefekte, mit und ohne Kerbe

Zahnschäden am Zahnhals verraten Ernährungs-, Knirsch- und Putzgewohnheiten.  
Von Dr. med. dent. Walter Weilenmann, Wetzikon, Schweiz.

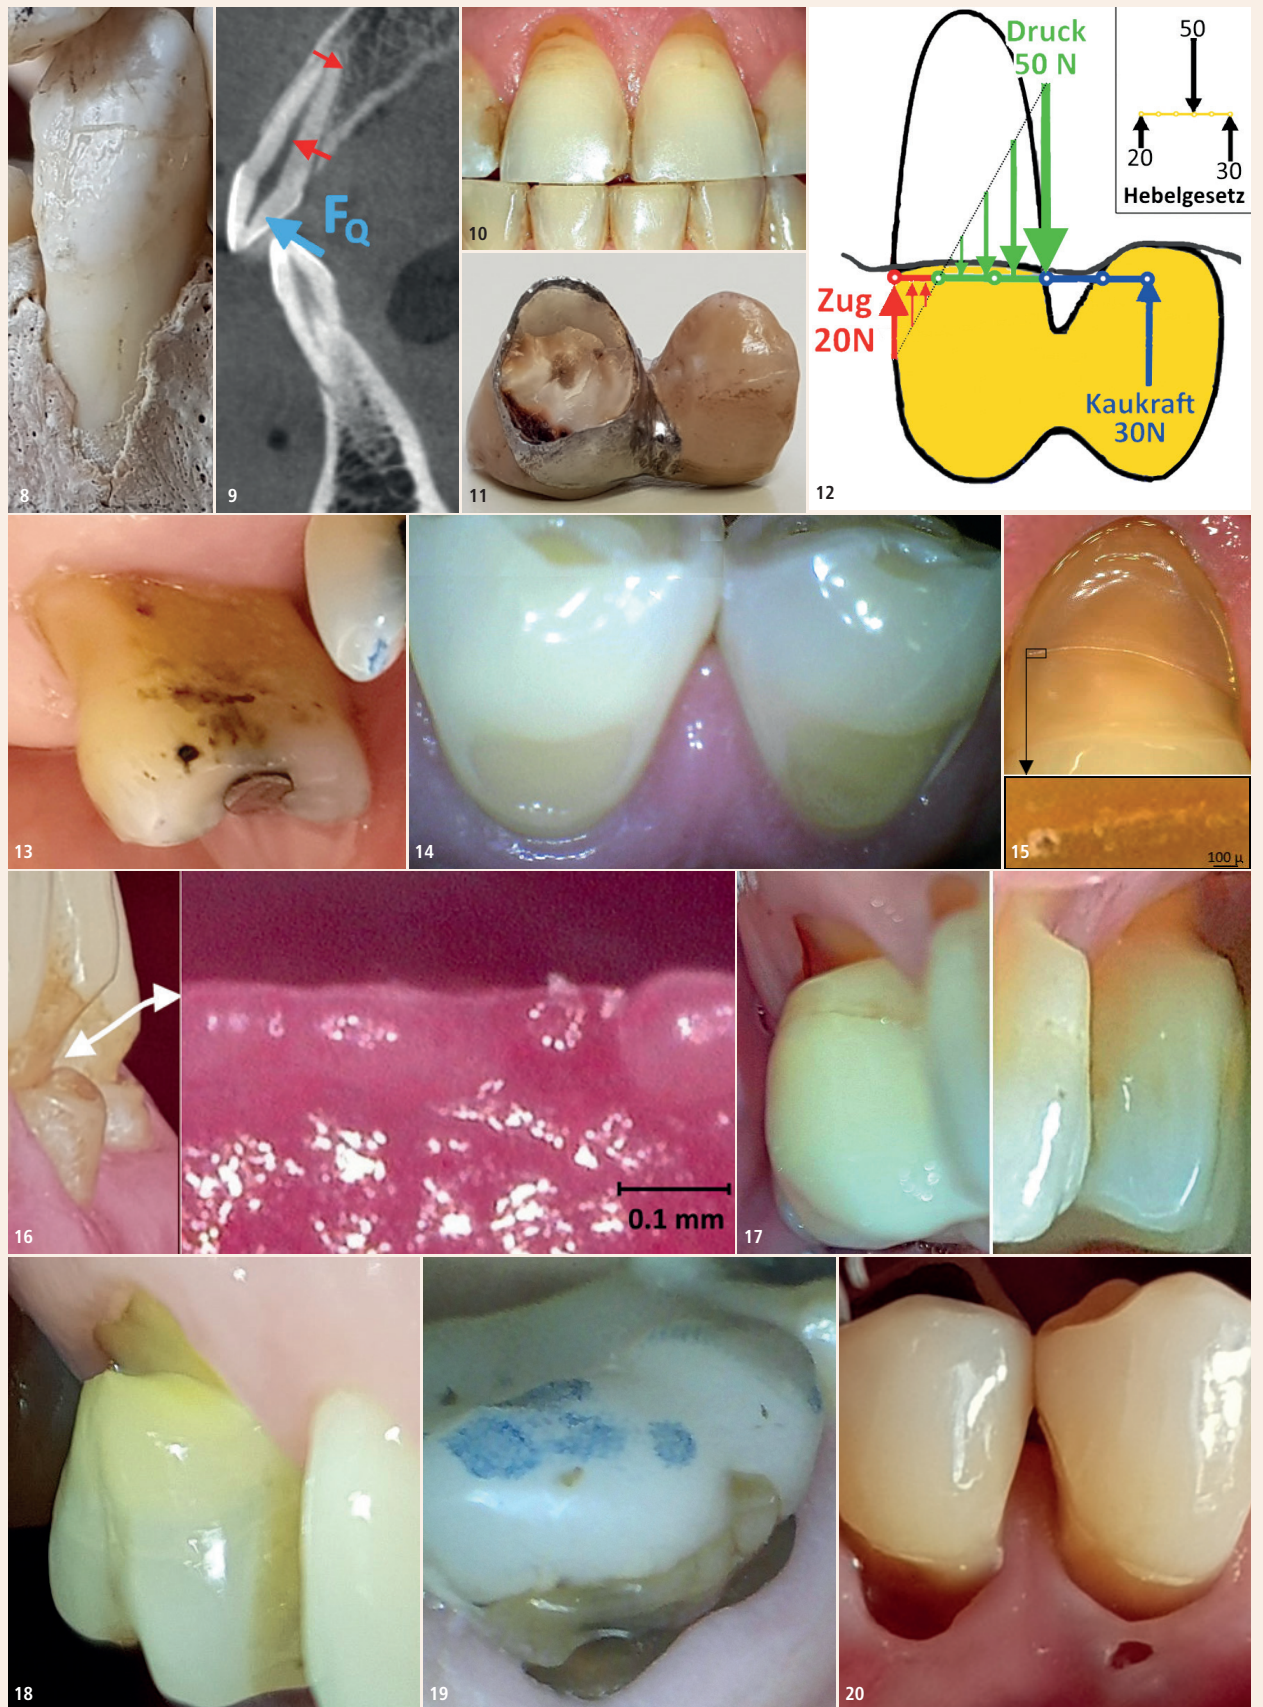
**Abb. 8:** Die papierdünne Außenwand einer Alveole. – **Abb. 9:** Die Elastifizierung der Zahnhalsregion durch die Pulpakammern. – **Abb. 10:** Rezessionen bei 1+1 wegen Attrition. – **Abb. 11:** Rissbildung im Zahnhals wegen Überlastung. – **Abb. 12:** Hebelkräfte bei einer Fliegerkrone (Skizze Gabriel Weilenmann, Masch.-Ing., ETH). – **Abb. 13:** Flacher kaltempfindlicher palatinaler Zahnhalsdefekt. – **Abb. 14:** Flache symptomlose bukkale Zahnhalsdefekte. – **Abb. 15:** oben: Beginnende Kerbbildung durch eine Linienkorrosion bei Zahn 4+; unten: Lochfraßkorrosion im Kerbgrund. – **Abb. 16:** links: Keilförmiger Defekt bei –2; rechts: Impregum-Abdruck des Kerbgrunds mit Zeichen einer Lochfraßkorrosion. – **Abb. 17:** Tiefe Zahnhalsdefekte bei 65+56 wegen starkem Bruxismus und fehlenden 4+–4. – **Abb. 18:** Haarriss im Kerbgrund eines vitalen 6+ mit maximalem Abrieb zwischen den beiden Spannungsmaxima des Schmelzrandes und des Kerbgrundes. – **Abb. 19:** Haarriss im Kerbgrund eines devitalen –6. Der Aufbau wurde 2012 gemacht. Die Patientin kam seither nur noch zur Prophylaxe-Assistentin, welche ihr mehrmals eine sehr gute Mundhygiene attestiert hat. Unter einer Krone wäre der Haarriss kaum sichtbar geworden. – **Abb. 20:** Gingiva überwächst die Zahnhalsdefekte bei 54–. Man beachte den Zahnstein im Loch der Gingiva.

So halten sie jeden Druck von der Außenwand ab. Dies erlaubt ihr, ganz dünn zu bleiben (Abb. 8). Gerät sie unphysiologisch unter Druck, so reagiert sie mit einer Rezession, und unter Zug erzeugt sie sofort einen Schmerz (Selbstversuch: Drücken Sie mit einem Finger einen Frontzahn nach hinten!).

Abb. 9 zeigt die Lage der Pulpakammern. Diese befinden sich mitten in der Zahnhalsregion. Dadurch wird sie elastischer und biegsamer als die Krone und Wurzel, und deshalb entstehen beim Zahnhals stärkere mechanische Spannungen als überall sonst im Zahn.

Abb. 10 zeigt zwei Frontzähne mit massiver Attrition, die aber kaum geputzt werden. Folglich sind zwei Rezessionen ohne Substanzverlust entstanden. Die Rezessionen bedeuten, dass der 39-jährige Patient nicht nur Knirschbewegungen zur Seite macht, sondern auch nach vorne und zurück.

Abb. 11 zeigt einen mechanisch maximal überlasteten Zahn mit fataler Rissbildung im Zahnhals. Das Goldgerüst nimmt der Krone des 3+ jede Elastizität. Zudem hat der Eckzahn eine sehr lange Wurzel und ist parodontal kerngesund (Zahnbeweglichkeit 0). Der Antagonist ruht auf einem Implantat ebenfalls ohne Elastizität. Der Patient ist 67-jährig, und die Dauerfestigkeit des Dentins in seinem Alter beträgt etwa 15 MPa. Die Kaukraft von 30 N auf dem VMK-Flieger verursacht via Hebelgesetz auf der mesialen Seite von 3+ einen Zug von 20 N (Abb. 12, rot). Er verteilt sich auf  $\frac{1}{3}$  des Querschnitts, etwa  $10 \text{ mm}^2$ . Die übrigen  $20 \text{ mm}^2$  erfahren einen Druck, was gefährlos ist (grün). Die Zugspannung beträgt also  $20 \text{ N} / 10 \text{ mm}^2 = 2 \text{ MPa}$ . Durchschnittlich knirscht jeder Mensch einmal pro Woche mit 300–600 N. Entsprechend erfährt der Eckzahn Zugkräfte von 200–400 N und Zugspannungen von 20–40 MPa, was die doppelte Dauerfestigkeit übertrifft. Auf der Bruchfläche verlaufen die Haarrisse somit alle quer zum Flieger. Nur ein Jahr nach Insertion des Implantates erschien der Patient mit der VMK-Arbeit in der Hand.

Abb. 13 zeigt einen extrem kaltempfindlichen Zahn +7. Ursache ist ein breiter, flach ausgerundeter Zahnhalsdefekt. Die 74-jährige Patientin hat im Laufe einer Parodontaltherapie gelernt, den Zahn dreimal pro Tag mit Zahnpasta zu putzen. Sie putzt vor allem palatinal, wo auch die Zunge immer reibt. Der Molar hat keine okklusalen Schliiffacetten, aber offene Dentinkanäle im Zahnhalsdefekt. Der Defekt wurde praktisch ohne Präparation mit Komposit abgedeckt – mit sofortigem Erfolg, wie der Test mit dem Luftbläser eindrücklich zeigte. Erwähnenswert ist aber, dass die meisten Kaltempfindlichkeiten wegen einer okklusalen Überlastung entstehen. Ursache ist dann die am Apex mechanisch irritierte Pulpa. Diese benötigt bis zu zwei Wochen Erholungszeit.

Abb. 14 zeigt zwei symptomlose, großflächige und seichte Erosionen über dem Zahnhals. Der 37-jährige Patient hat in seiner Jugend sehr viel Coca-Cola Zero getrunken. Er putzt die Zähne seither sehr schonend, und die Defekte sind bis heute symptomlos geblieben und nicht tiefer geworden. Hingegen erodiert das Dentin in den Höckerspitzen immer mehr durch das Kaugut und zeigt anschaulich, wie weich Chlorapatit ist.

Abb. 15 zeigt eine Linien- und Lochfraßkorrosion (Patientin 65-jährig). Der Zahnhalsdefekt ist sehr alt und war immer nur flach und unauffällig. Doch jetzt sind neue Ursachen hinzugetreten: die Dentalalterung und vermutlich auch eine Abnahme des Speichels und (vorübergehende) Zunahme des Knirschens.

Abb. 16 zeigt einen keilförmigen Defekt mit horizontaler Flanke bei einem unteren Frontzahn (Patient 64-jährig). Der ausgeprägte Deckbiss verursacht hohe Zugkräfte. Sie führen zu Mikrorissen im Kerbgrund und dehnen sie, während die zervikale Flanke spannungsfrei bleibt.

Abb. 17 zeigt vier tiefe Zahnhalsdefekte bei 65+56 (Patientin 59-jährig). Sie schmerzen bei kalten und sauren Speisen. Anamnestisch sind verspannte Schultern seit 40 Jahren ein Dauerthema. Die Patientin kann dank Trimipramin gut schlafen, aber die Zahnhalsdefekte zeugen von starkem Bruxismus. Sie putzt die Zähne 1–2-mal täglich, seit einem Jahr mit fluoridfreier Zahnpasta. Eine zusätzliche Ursache ist das Fehlen von 4+–4. Diese haben zwei Wurzeln, und ohne deren Drucksensoren entsteht häufig ein besonders starker Bruxismus.

Abb. 18 und 19 zeigen Haarrisse im Kerbgrund zweier Zahnhalsdefekte (Patientinnen 56- und 51-jährig). Im Kerbgrund ist das Dentin manchmal etwas aufgeweicht, sodass dort der kleinste Rosenbohrer bei minimalem Anpressdruck feinen Staub exkavieren kann.

Im Alter (Patient 76-jährig) nimmt der Schwung beim Zähneputzen ab. Dann erholt sich die Gingiva bei einer Rezession und beginnt nicht selten, über den Zahnhalsdefekt zu wachsen (Abb. 20). [D1](#)
