Zahnalsdefekte, mit und ohne Kerbe

Zahnschäden am Zahnals verraten Ernährungs-, Knirsch- und Putzgewohnheiten.
Von Dr. med. dent. Walter Weilenmann, Wetzikon.

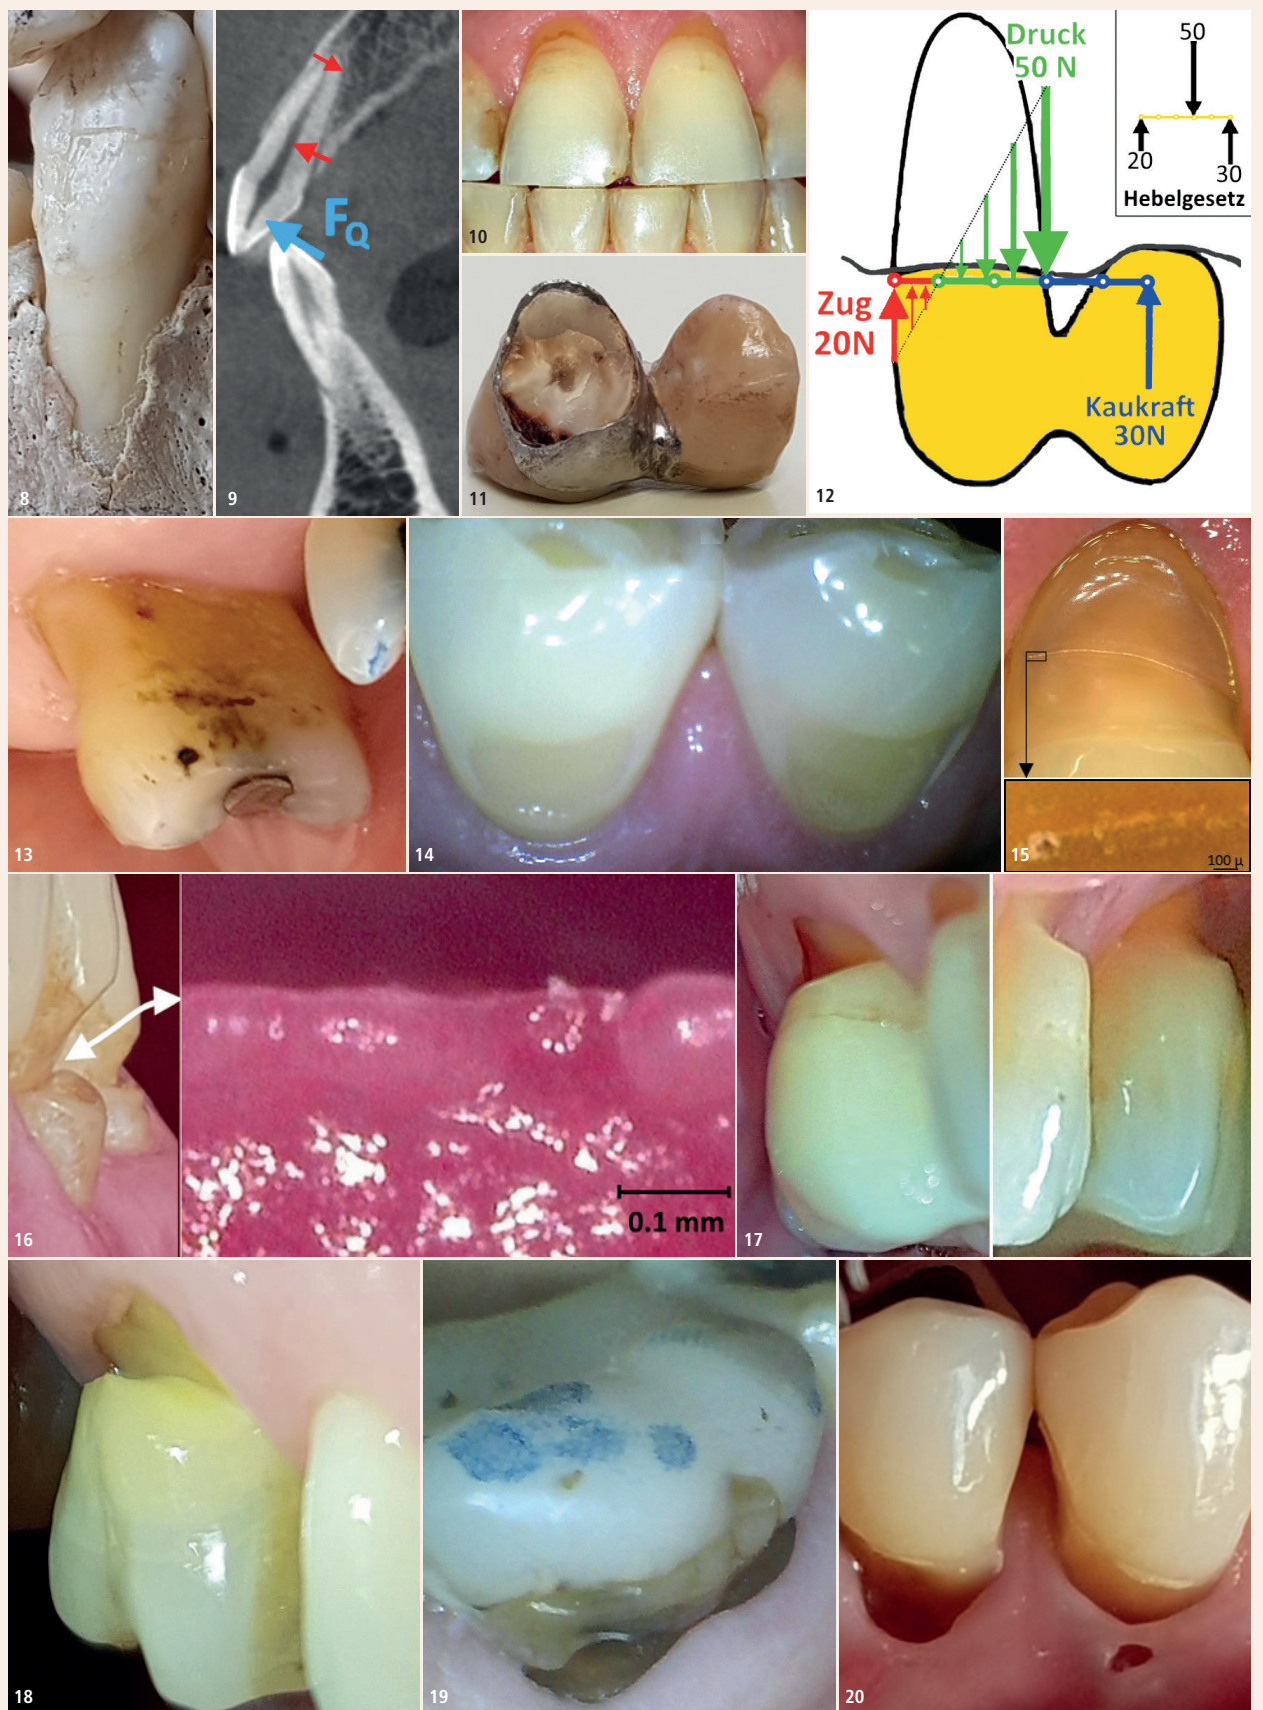
Abb. 8: Die papierdünne Aussenwand einer Alveole. – **Abb. 9:** Die Elastifizierung der Zahnhalsregion durch die Pulpakammern. – **Abb. 10:** Rezessionen bei 1+1 wegen Attrition. – **Abb. 11:** Rissbildung im Zahnhals wegen Überlastung. – **Abb. 12:** Hebelkräfte bei einer Fliegerkrone (Skizze Gabriel Weilenmann, Masch.-Ing., ETH). – **Abb. 13:** Flacher kaltempfindlicher palatinaler Zahnhalsdefekt. – **Abb. 14:** Flache symptomlose bukkale Zahnhalsdefekte. – **Abb. 15:** oben: Beginnende Kerbbildung durch eine Linienkorrosion bei Zahn 4+; unten: Lochfrasskorrosion im Kerbgrund. – **Abb. 16:** links: Keilförmiger Defekt bei –2; rechts: Impregum-Abdruck des Kerbgrunds mit Zeichen einer Lochfrasskorrosion. – **Abb. 17:** Tiefe Zahnhalsdefekte bei 65+56 wegen starkem Bruxismus und fehlenden 4+–4. – **Abb. 18:** Haarriss im Kerbgrund eines vitalen 6+ mit maximalem Abrieb zwischen den beiden Spannungsmaxima des Schmelzrandes und des Kerbgrundes. – **Abb. 19:** Haarriss im Kerbgrund eines devitalen –6. Der Aufbau wurde 2012 gemacht. Die Patientin kam seither nur noch zur Prophylaxe-Assistentin, welche ihr mehrmals eine sehr gute Mundhygiene attestiert hat. Unter einer Krone wäre der Haarriss kaum sichtbar geworden. – **Abb. 20:** Gingiva überwächst die Zahnhalsdefekte bei 54–. Man beachte den Zahnstein im Loch der Gingiva.

So halten sie jeden Druck von der Aussenwand ab. Dies erlaubt ihr, ganz dünn zu bleiben (Abb. 8). Gerät sie unphysiologisch unter Druck, so reagiert sie mit einer Rezession, und unter Zug erzeugt sie sofort einen Schmerz (Selbstversuch: Drücken Sie mit einem Finger einen Frontzahn nach hinten!).

Abb. 9 zeigt die Lage der Pulpakammern. Diese befinden sich mitten in der Zahnalsregion. Dadurch wird sie elastischer und biegsamer als die Krone und Wurzel, und deshalb entstehen beim Zahnals stärkere mechanische Spannungen als überall sonst im Zahn.

Abb. 10 zeigt zwei Frontzähne mit massiver Attrition, die aber kaum geputzt werden. Folglich sind zwei Rezessionen ohne Substanzverlust entstanden. Die Rezessionen bedeuten, dass der 39-jährige Patient nicht nur Knirschbewegungen zur Seite macht, sondern auch nach vorne und zurück.

Abb. 11 zeigt einen mechanisch maximal überlasteten Zahn mit fataler Rissbildung im Zahnals. Das Goldgerüst nimmt der Krone des 3+ jede Elastizität. Zudem hat der Eckzahn eine sehr lange Wurzel und ist parodontal kerngesund (Zahnbeweglichkeit 0). Der Antagonist ruht auf einem Implantat ebenfalls ohne Elastizität. Der Patient ist 67-jährig, und die Dauerfestigkeit des Dentins in seinem Alter beträgt etwa 15 MPa. Die Kaukraft von 30 N auf dem VMK-Flieger verursacht via Hebelgesetz auf der mesialen Seite von 3+ einen Zug von 20 N (Abb. 12, rot). Er verteilt sich auf $\frac{1}{3}$ des Querschnitts, etwa 10 mm^2 . Die übrigen 20 mm^2 erfahren einen Druck, was gefährlich ist (grün). Die Zugspannung beträgt also $20 \text{ N} / 10 \text{ mm}^2 = 2 \text{ MPa}$. Durchschnittlich knirscht jeder Mensch einmal pro Woche mit 300–600 N. Entsprechend erfährt der Eckzahn Zugkräfte von 200–400 N und Zugspannungen von 20–40 MPa, was die doppelte Dauerfestigkeit übertrifft. Auf der Bruchfläche verlaufen die Haarrisse somit alle quer zum Flieger. Nur ein Jahr nach Insertion des Implantates erschien der Patient mit der VMK-Arbeit in der Hand.

Abb. 13 zeigt einen extrem kaltempfindlichen Zahn +7. Ursache ist ein breiter, flach ausgerundeter Zahnhalsdefekt. Die 74-jährige Patientin hat im Laufe einer Parodontaltherapie gelernt, den Zahn dreimal pro Tag mit Zahnpasta zu putzen. Sie putzt vor allem palatinal, wo auch die Zunge immer reibt. Der Molar hat keine okklusalen Schliiffacetten, aber offene Dentinkanäle im Zahnhalsdefekt. Der Defekt wurde praktisch ohne Präparation mit Komposit abgedeckt – mit sofortigem Erfolg, wie der Test mit dem Luftbläser eindrücklich zeigte. Erwähnenswert ist aber, dass die meisten Kaltempfindlichkeiten wegen einer okklusalen Überlastung entstehen. Ursache ist dann die am Apex mechanisch irritierte Pulpa. Diese benötigt bis zu zwei Wochen Erholungszeit.

Abb. 14 zeigt zwei symptomlose, grossflächige und seichte Erosionen über dem Zahnhals. Der 37-jährige Patient hat in seiner Jugend sehr viel Coca-Cola Zero getrunken. Er putzt die Zähne seither sehr schonend, und die Defekte sind bis heute symptomlos geblieben und nicht tiefer geworden. Hingegen erodiert das Dentin in den Höckerspitzen immer mehr durch das Kaugut und zeigt anschaulich, wie weich Chlorapatit ist.

Abb. 15 zeigt eine Linien- und Lochfrasskorrosion (Patientin 65-jährig). Der Zahnhalsdefekt ist sehr alt und war immer nur flach und unauffällig. Doch jetzt sind neue Ursachen hinzugetreten: die Dentalalterung und vermutlich auch eine Abnahme des Speichels und (vorübergehende) Zunahme des Knirschens.

Abb. 16 zeigt einen keilförmigen Defekt mit horizontaler Flanke bei einem unteren Frontzahn (Patient 64-jährig). Der ausgeprägte Deckbiss verursacht hohe Zugkräfte. Sie führen zu Mikrorissen im Kerbgrund und dehnen sie, während die zervikale Flanke spannungsfrei bleibt.

Abb. 17 zeigt vier tiefe Zahnhalsdefekte bei 65+56 (Patientin 59-jährig). Sie schmerzen bei kalten und sauren Speisen. Anamnestisch sind verspannte Schultern seit 40 Jahren ein Dauerthema. Die Patientin kann dank Trimipramin gut schlafen, aber die Zahnhalsdefekte zeugen von starkem Bruxismus. Sie putzt die Zähne 1–2-mal täglich, seit einem Jahr mit fluoridfreier Zahnpasta. Eine zusätzliche Ursache ist das Fehlen von 4+–4. Diese haben zwei Wurzeln, und ohne deren Drucksensoren entsteht häufig ein besonders starker Bruxismus.

Abb. 18 und 19 zeigen Haarrisse im Kerbgrund zweier Zahnhalsdefekte (Patientinnen 56- und 51-jährig). Im Kerbgrund ist das Dentin manchmal etwas aufgeweicht, sodass dort der kleinste Rosenbohrer bei minimalem Anpressdruck feinen Staub exkavieren kann.

Im Alter (Patient 76-jährig) nimmt der Schwung beim Zähneputzen ab. Dann erholt sich die Gingiva bei einer Rezession und beginnt nicht selten, über den Zahnhalsdefekt zu wachsen (Abb. 20). [D1](#)
