# Invasive zervikale Wurzelresorptionen

Der Erhaltungsversuch von Zähnen mit invasiven zervikalen Resorptionen stellt im Allgemeinen eine besondere Herausforderung für den Behandler dar – nicht zuletzt aufgrund der großen morphologischen Vielfalt dieses Erscheinungsbilds. Im Folgenden geben die Autoren ein Update und vermitteln in drei unterschiedlichen Fallberichten, wie Diagnostik und Therapie erfolgen können.

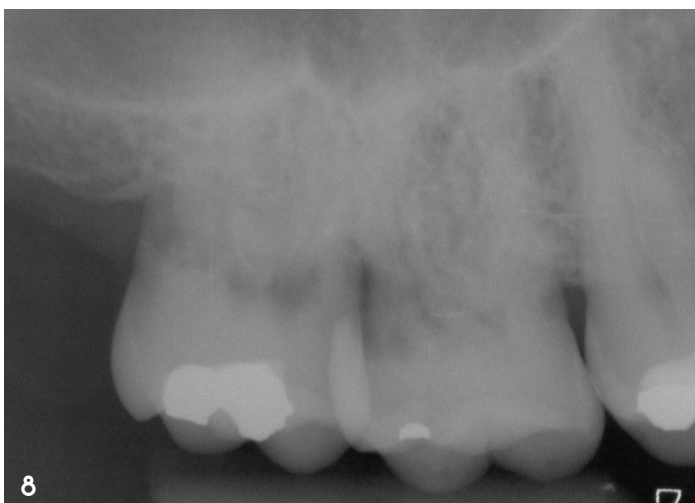
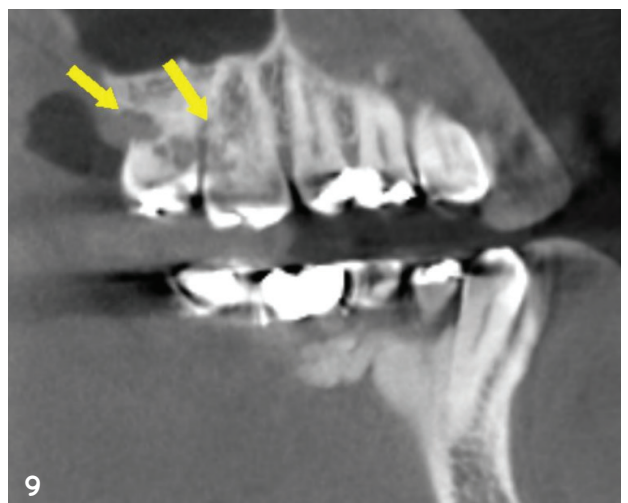
**Fallbericht 3 – Abb. 8:** Zahnfilmaufnahme Regio 16-17 bei Erstuntersuchung des Patienten. **Abb. 9:** Screenshot der DVT-Aufnahme im sagittalen Schnitt (circa drei Jahre und vier Monate nach Erstuntersuchung). Zu sehen sind resorptive Areale, welche große Anteile der Zahnkronen von 16 und 17 betreffen und sich teilweise bis ins mittlere Drittel der jeweiligen distobukkalen Wurzeln fortsetzen.

Ein 50-jähriger Patient stellte sich im Rahmen einer Routineuntersuchung in unserer Praxis vor. Er gab ein leichtes Druckempfinden in Regio 16-17 an. Die klinische Untersuchung an diesen Zähnen blieb gänzlich ohne auffällige Befunde. In der erstellten Zahnfilmaufnahme waren an den Zähnen 16 und 17 diffuse Röntgentransluzenzen im Bereich der Zahnkronen bis teilweise ins koronale Wurzeltritel erkennbar (Abb. 8). Der Patient wurde über den Verdacht auf bestehende Resorptionen an diesen Zähnen instruiert. Des Weiteren wurde ihm nahegelegt, zur weiterführenden Diagnostik ein DVT von dieser Region erstellen zu lassen. Dies wurde von dem Patienten zunächst abgelehnt. Erst etwa drei Jahre und vier Monate später wünschte der Patient aufgrund fortwährender leichter Symptomatik ein dreidimensionales bildgebendes Verfahren.

Die Auswertung der DVT-Aufnahme bestätigte den Verdacht auf das Vorliegen von Resorptionen an diesen Zähnen. Abbildung 9 zeigt ausgedehnte Resorptionsdefekte in den Zahnkronen der Zähne 16 und 17. Die Resorptionsprozesse haben sich stellenweise bis zum mittleren Wurzeltritel ausgebreitet. Die Diagnose von invasiven zervikalen Resorptionen der Heithersay-Klasse IV konnte gestellt werden. Die Prognose beider Zähne wurde langfristig als infaust eingestuft und dem Patienten somit eine Exzision nahegelegt. Auch auf die Gefahr einer zunehmenden Ankylose der Zähne wurde hingewiesen. Diese würde in einer erschwerten Exzision bzw. Osteotomie mit erhöhtem Knochenverlust resultieren. Entgegen der ausgesprochenen Empfehlung entschied sich der Patient jedoch, weiter abzuwarten, erklärte sich aber bereit, die Zähne engmaschig nachkontrollieren zu lassen.

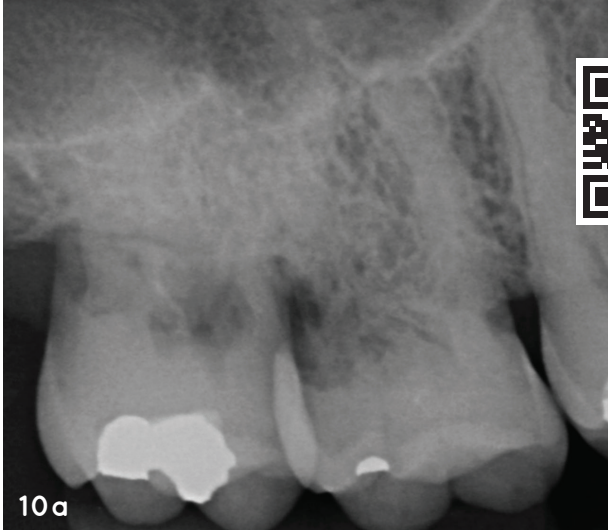
**Abb. 10a:** Zahnfilmaufnahme Regio 16-17 circa 5,5 Jahre nach Erstuntersuchung. **Abb. 10b:** Zahnfilmaufnahme Regio 16-17 circa 9,5 Jahre nach Erstuntersuchung.

Die Abbildungen 10a und 10b zeigen Zahnfilmaufnahmen, welche etwa 5,5 bzw. 9,5 Jahre nach Erstbegutachtung erstellt wurden. In der dargestellten Ebene ist kein deutlicher Progress der resorptiven Läsionen erkennbar. Der Patient gibt bei seiner letzten Vorstellung keinerlei Schmerzen in der Region 16-17 an und auch die klinische Befunderhebung zeigt stabile parodontale Verhältnisse. Beide Zähne reagieren positiv auf den Sensibilitätstest mittels Kälte. Der Patient wünscht weiterhin eine passive und beobachtende Haltung bezüglich dieser Zähne und ist über jedwedes Risiko aufgeklärt.
