Kosmetische und funktionelle Rehabilitation nach einem Zahnunfall

Nicht jeder ausgeschlagene Zahn muss durch ein Implantat ersetzt werden. Wird der Zahn in einem bestimmten Zeitfenster akkurat behandelt und wieder eingesetzt, zeigen sich vielversprechende Ergebnisse. Im folgenden Fachbeitrag wird dargestellt, wie ein verlorener Zahn mithilfe einer Kombinationstherapie und Composite wieder eingegliedert wurde.

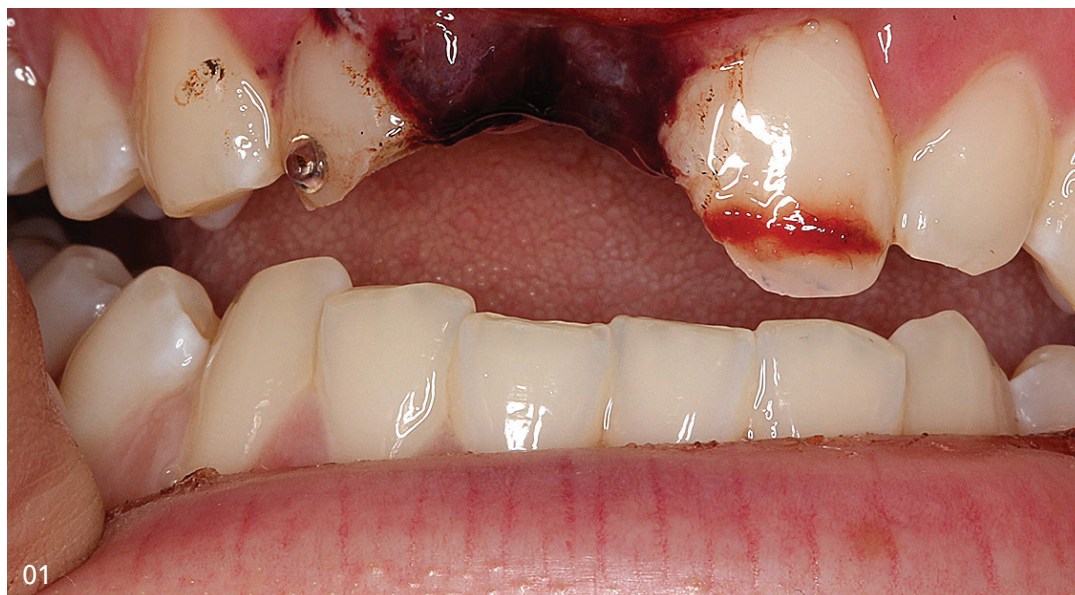
01
Erste Kontaktaufnahme in der Praxis, Zahn 11 ist avulsiert.

Um dem Zahn die Möglichkeit zu geben, wieder anwachsen zu können, musste nun schnell gehandelt werden. Der Zahn befand sich schon mehrere Stunden außerhalb der Mundhöhle. Der avulierte Zahn wurde in einer antibiotischen Lösung gereinigt und in die Alveole reponiert. Nun musste die Okklusion überprüft werden, um sicherzugehen, dass der Zahn richtig in der Alveole sitzt. Ein Röntgenbild schaffte Klarheit. Daraufhin wurde der Zahn geschient, eine systemische Antibiose verabreicht und weitere Kontrolltermine vergeben (Abb. 3). Es musste abgewartet werden, um sicherzugehen, ob der Zahn wieder anwachsen würde. Die Patientin wurde zusätzlich aufgefordert, mit Chlorhexidin 0,2% zu spülen. Nach zwei Wochen konnte die Schienung erfolgreich entfernt werden – der Zahn zeigte einen guten Heilungsverlauf. Die zwei anderen beschädigten Zähne wurden in dieser Phase mit Composite provisorisch aufgebaut. Dies war ein erster Schritt in die richtige Richtung.

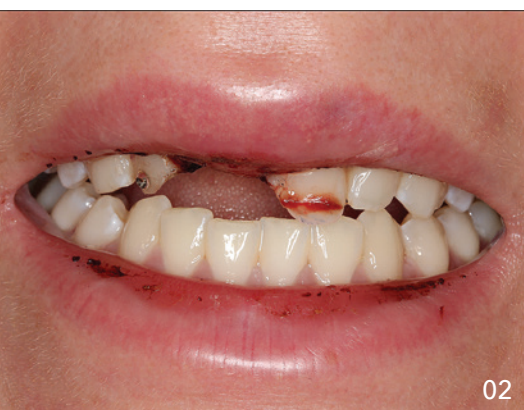
02
Auch die umliegenden Weichteile sind vom Unfall gekennzeichnet. Zahn 12 und 21 weisen abgeschlagene Ecken auf.

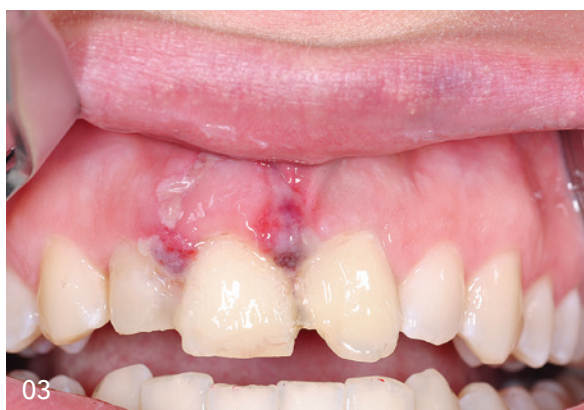
03
Der Heilungsverlauf nach zwei Wochen: Der avulierte Zahn scheint wieder anzuwachsen. Die Schienung wurde an diesem Termin entfernt.

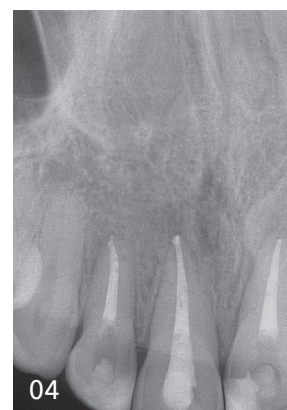
04
Kontrollröntgenbild nach abgeschlossenen Wurzelkanalbehandlungen.

Mit sterilen Papierspitzen wurden die Kanäle getrocknet und anschließend mit AH plus und den Masterpoints nach der Schilder-Methode abgefüllt (Abb. 4). Da sich die Zähne in kürzester Zeit rasch verfärbt haben, galt es nun, ein gutes Fundament für ein ästhetisches Ergebnis zu schaffen. Die Zähne mussten intern gebleicht werden, um die Originalfarbe wiederzuerlangen.

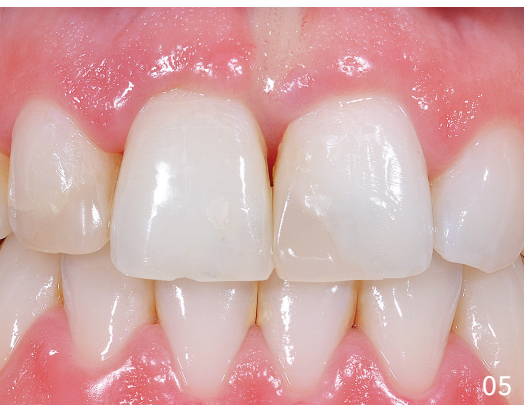
05
Situation nach dreimaligem Bleichen. Nun konnte die ästhetische Rehabilitation begonnen werden.

Bevor das Bleichmittel in die Kavität eingelegt wird, müssen die Kanäle dicht mit Composite verschlossen werden. Dies deshalb, um eine Wurzelresorption zu vermeiden. Auch muss die Kavität sandgestrahlt werden, um ein sauberes Arbeitsfeld frei von jeglichen Zementresten zu gewährleisten. Dadurch kann ein späteres Nachdunkeln vermieden werden. Das Bleichmittel EnaWhite Regular (Loser & Co) wurde eingebracht und der Zahn mit Composite luftdicht abgedichtet. Vier Tage später wurde der Bleichprozess wiederholt. Die Patientin musste insgesamt dreimal einbestellt werden, bis sich der gewünschte Erfolg eingestellt hatte. Am Ende des Bleichprozesses wurde anstelle des Bleichmittels Calciumhydroxid als Neutralisierung für zwei Wochen eingelegt (Abb. 5).

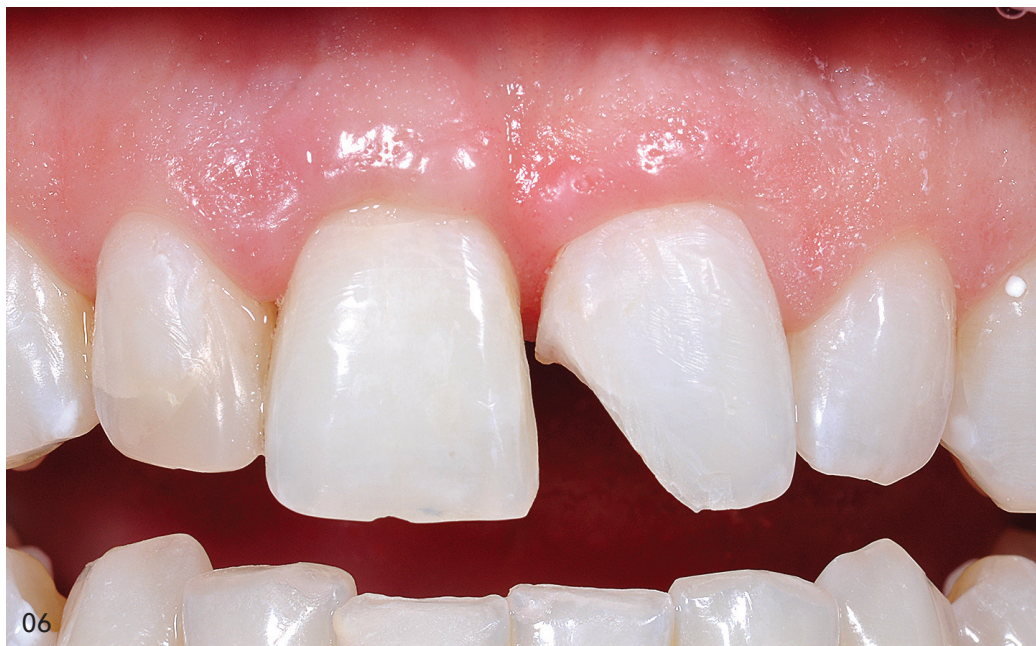
06
Entfernung des provisorischen Eckenaufbaus am Zahn 21 und Abschrägung des Schmelzes um 1 bis 2mm.

Da die abgebrochenen Zähne provisorisch bereits auf die richtige Länge eingestellt wurden, konnte ein Mock-up-Schlüssel von dieser Situation erstellt werden. Die provisorisch angefertigten Eckenaufbauten wurden entfernt. Der Schmelz wird in einem nächsten Schritt für ein bis zwei Millimeter auslaufend abgeschrägt (Abb. 6). Mit dieser Methode wird ein ästhetischeres Ergebnis erzielt, um den Übergang zwischen Composite und natürlichem Zahn unsichtbar erscheinen zu lassen. Die Schmelzareale wurden für 30 Sekunden, die Dentinareale für 15 Sekunden mit 36%iger Phosphorsäure konditioniert (Abb. 9). Das Adhäsiv „Adhese Universal“ wurde für 20 Sekunden in der Pen-Darreichungsform in den Zahn einmassiert und zart verblasen. Abschließend wurde das Adhäsiv für fünf Sekunden lichtgehärtet.

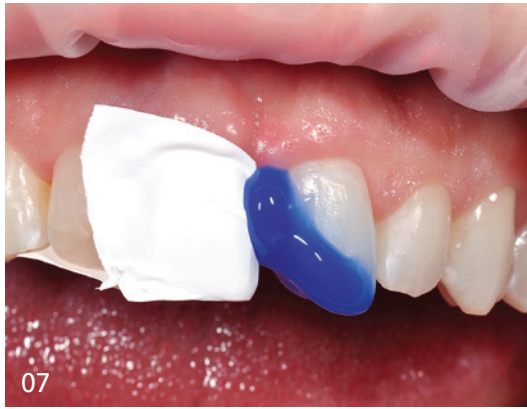
07
Konditionierung
des Schmelzes
für 30 Sekunden
und Dentin für
15 Sekunden.

Die vom Unfall abgeschlagenen Kanten konnten nun mit einem definitiven hochästhetischen Composite-Material IPS Empress® direct (Ivoclar Vivadent) Schicht für Schicht aufgebaut werden. Dazu wurde der Mock-up-Schlüssel palatinal angelegt und die erste dünne Schmelzschicht angebracht (Abb. 7 und 8). Nun wurden die Mamelons mit Composite Dentin A2 (Ivoclar Vivadent) auf diese Schmelzschalung hineinmodelliert und kreierte. Um die Mamelons sichtbar wirken und den Zahn jünger aussehen zu lassen, wurde ein transparentes Composite Transopal (Ivoclar Vivadent) zwischen den Mamelons appliziert (Abb. 10). Jede Composite-Schicht wurde für fünf Sekunden mit der Lichthärtelampe Bluephase Style (Ivoclar Vivadent) polymerisiert. Zum Abschluss wurden die Mamelons mit einer Schmelzschicht A2 überzogen (Abb. 11).

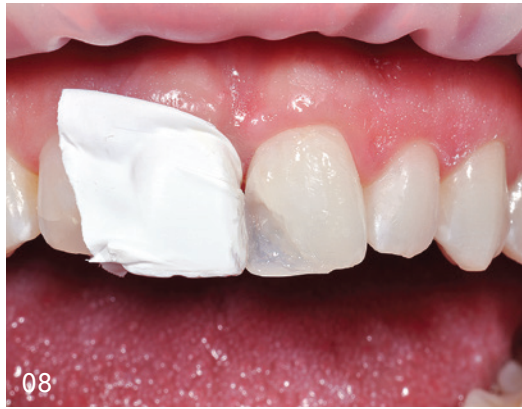
08
Aufbau der
palatinalen Wand
anhand eines
Mock-up-Schlüs-
sels mit
IPS Empress®
Schmelz A2
(Ivoclar
Vivadent).

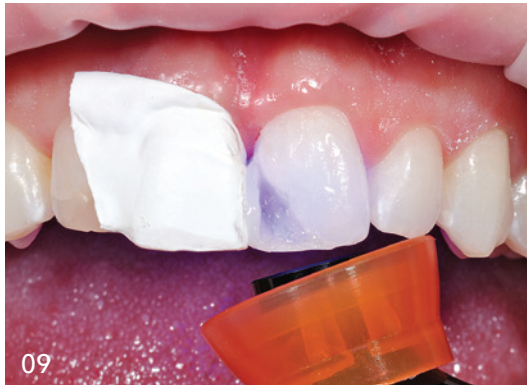
09
Aufbau der
mesialen
Randleiste mit
Schmelzmasse
und Polymerisa-
tion für fünf
Sekunden.

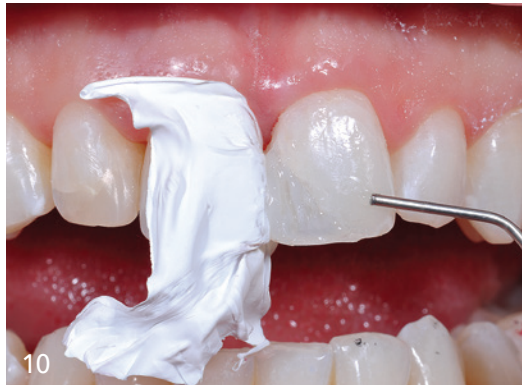
10
Das fließfähige
Composite
TransOpal
(Ivoclar Vivadent)
wird zwischen
den Dentin-
mamelons
eingebracht.
