Therapie eines Oberkieferprämolaren

Komplexe Ausgangssituation mit abgebrochenem Instrument

Dr. Tobias Mackert

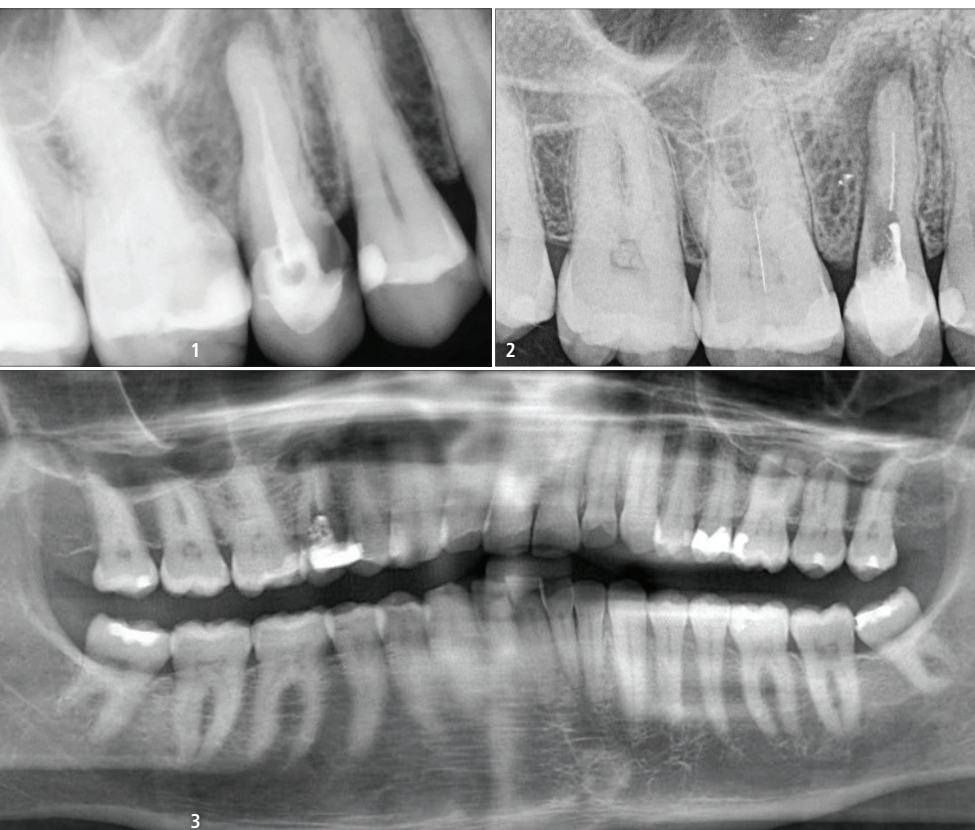
Abb. 1: Ausgangsbild des Hauszahnarztes. – **Abb. 2:** Ausgangsbefund Einzelzahnaufnahme. – **Abb. 3:** Ausgangsbefund Panoramaschichtaufnahme.

Es wurden eine Panoramaschicht- und eine Einzelzahnaufnahme angefertigt (Abb. 2 und 3). Das OPG ließ initial auf eine insuffiziente Restauration und Wurzelfüllung an Zahn 15 mit Verdacht auf eine apikale Parodontitis vermuten. Im mittleren Wurzeltrittel stellte sich eine deutlich radiologisch erkennbare Struktur dar. Weiterhin konnten keine pathologischen Veränderungen diagnostiziert werden, alle konservierenden Füllungen waren suffizient. Die Einzelzahnaufnahme konnte den Verdacht auf eine insuffiziente Wurzelfüllung und eine apikale Parodontitis bestätigen. Weiterhin konnte die im mittleren Wurzeltrittel zentral gelegene Struktur als ein Instrumentenfragment befundet werden. Als Verdachtsdiagnose wurde weiterhin eine nach distal verlaufende Perforation auf Höhe des abgebrochenen Instruments gestellt. Der PA-Spalt stellte sich zirkulär verbreitert dar, und die apikale Läsion war nach distal verlagert.

Zustand nach Revisionsversuch mit apikaler Parodontitis. Zudem befand sich im mittleren Wurzeltrittel ein Instrumentenfragment. Zusätzlich lag der Verdacht auf eine Perforation nach distal vor.

Laut Schilderungen des Patienten war ihm die Füllung am Zahn 15 teilweise rausgefallen, und der Zahn wies einen leichten Druckschmerz auf. Sein behandelnder Zahnarzt hatte ihm nach klinischer und röntgenologischer Diagnostik (Abb. 1) empfohlen, den Zahn ziehen zu lassen und später mit einem Implantat zu versorgen. Der Patient bat bei seinem Hauszahnarzt ausdrücklich um den Versuch des Zahnerhalts, weshalb eine Revisionstherapie begonnen wurde. Nach mehreren Sitzungen wurde ihm Anfang Juni 2016 mitgeteilt, dass es Komplikationen bei der Behandlung gab und daher der Zahn nicht mehr zu erhalten sei.

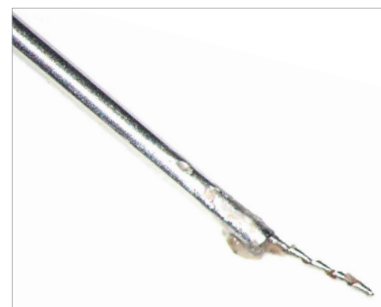
Abb. 7: Entferntes Instrumentenfragment.

distal verlaufende Perforation inkl. dem zentral liegenden abgebrochenen Instrument dargestellt werden (Abb. 5 und 6). Es erfolgte eine weitere Desinfektion und Spülung mit erwärmtem Natriumhypochlorid (5%, lege artis, 50 Grad). Dadurch wurde das infizierte Endodont und das vorhandene Granulationsgewebe desinfiziert und entfernt. Die Säuberung des Perforationsdefekts erfolgte neben der Desinfektionslösung zusätzlich mechanisch mit sterilen überlangen Rosenbohrern (Komet). Die Blutstillung erfolgte unter Zuhilfenahme von NaOCl. Das Instrument wurde im koronalen Anteil mittels Ultraschallinstrumenten (REDO, VDW) freigelegt. Durch den guten direkten Zugang und die Lage des Fragments musste nur sehr wenig Zahnschubstanz radikal präpariert werden. Aufgrund der klinischen Situation haben wir uns entschieden, das Instrument mittels „Tube-Technik“ zu entfernen. Hierfür wurde eine passende Kanüle ausgewählt und individuell dem Instrument angepasst. Diese wurde dann mit einem dualhärtenden Befestigungszement (RelyX Unicem, 3M ESPE) beschickt und platziert, und nach vollständiger Aushärtung konnte das Fragment schonend und vollständig entfernt werden (Abb. 7).

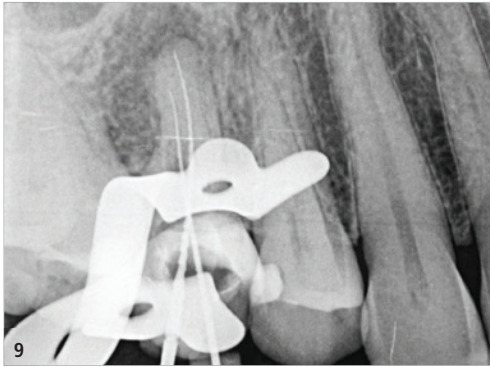
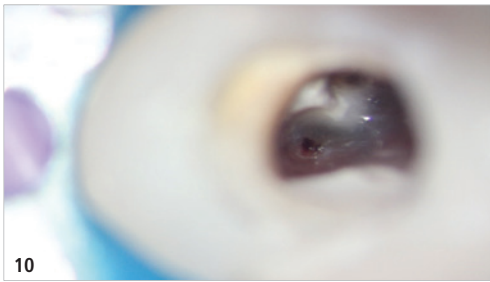
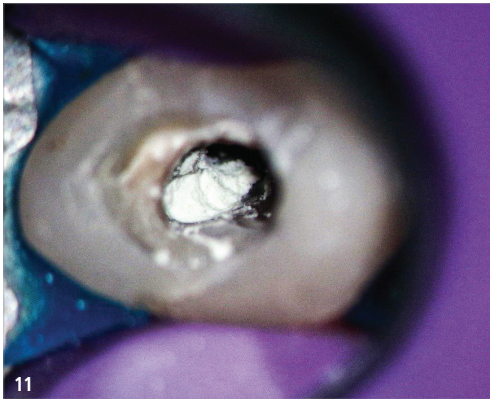
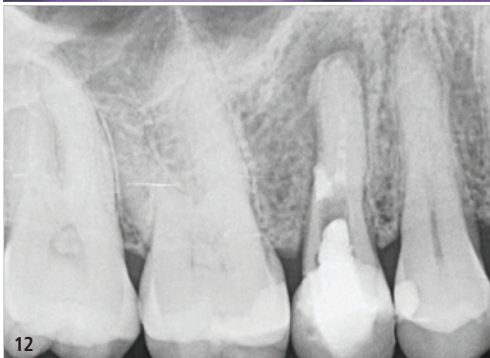
Abb. 8: Darstellung der Kanäleingänge. – **Abb. 9:** Röntgenmessaufnahme mit H-Feile palatinal, K-Feile bukkal. – **Abb. 10:** Perforation nach Desinfektion. – **Abb. 11:** Zustand nach Perforationsdeckung mit MTA. – **Abb. 12:** Röntgenkontrolle der Perforationsdeckung und medikamentöser Einlage.

Nach Fragmententfernung konnten zwei separate Kanäle dargestellt werden, die sich im mittleren Drittel teilten (Abb. 8). Weiterhin zeigte sich, dass nur der bukkale Kanal bei der Erstbehandlung bearbeitet und gefüllt wurde. Die Sondierung erfolgte mit überlangen Sonden und MC K-Feilen 15/04 (VDW). Das Scouting wurde mit Handinstrumenten (C-Feilen ISO 08–15, VDW) durchgeführt. Zur elektronischen Längenmessung wurde das Raypex 6 (VDW) verwendet. Patency konnte nur palatinal erreicht werden. Die maschinelle Aufbereitung und Entfernung der alten Wurzelfüllung wurde mit einer RECIPROC®-Feile (R25, VDW) durchgeführt. Es erfolgte eine Röntgenmessaufnahme (Abb. 9). Tabelle 1 zeigt die Messwerte für den palatinalen sowie bukkalen Kanal.

Es folgte eine intensive Reinigung des Kanalsystems gemäß Desinfektionsprotokoll mit erwärmtem NaOCl und passiver Ultraschallaktivierung (Abb. 10). Die Kanäle und der Perforationsdefekt wurden gesäubert und getrocknet.

Die Perforation wurde mit MTA (Bio MTA, LyDenti) gedeckt. Vorher wurden die Kanäleingänge mit Teilen eines Schaumstoffpellets vor Verblockung oder Verunreinigung geschützt. Nach Aushärtung des MTAs wurden diese wieder entfernt (Abb. 11). Eine medikamentöse Einlage aus Calciumhydroxid (AH Temp, Dentsply Sirona) wurde eingebracht, die Kanäleingänge und die Perforationsdeckung erneut mit einem Schaumstoffpellet geschützt, eine Zwischenschicht Cavit (3M ESPE) eingebracht und die Trepanationsöffnung adhäsiv mit Tetric Flow A2 (Ivoclar Vivadent) verschlossen. Ein erneutes Röntgenkontrollbild wurde angefertigt (Abb. 12).
