Therapie eines Oberkieferprämolaren

Komplexe Ausgangssituation mit abgebrochenem Instrument

Dr. Tobias Mackert

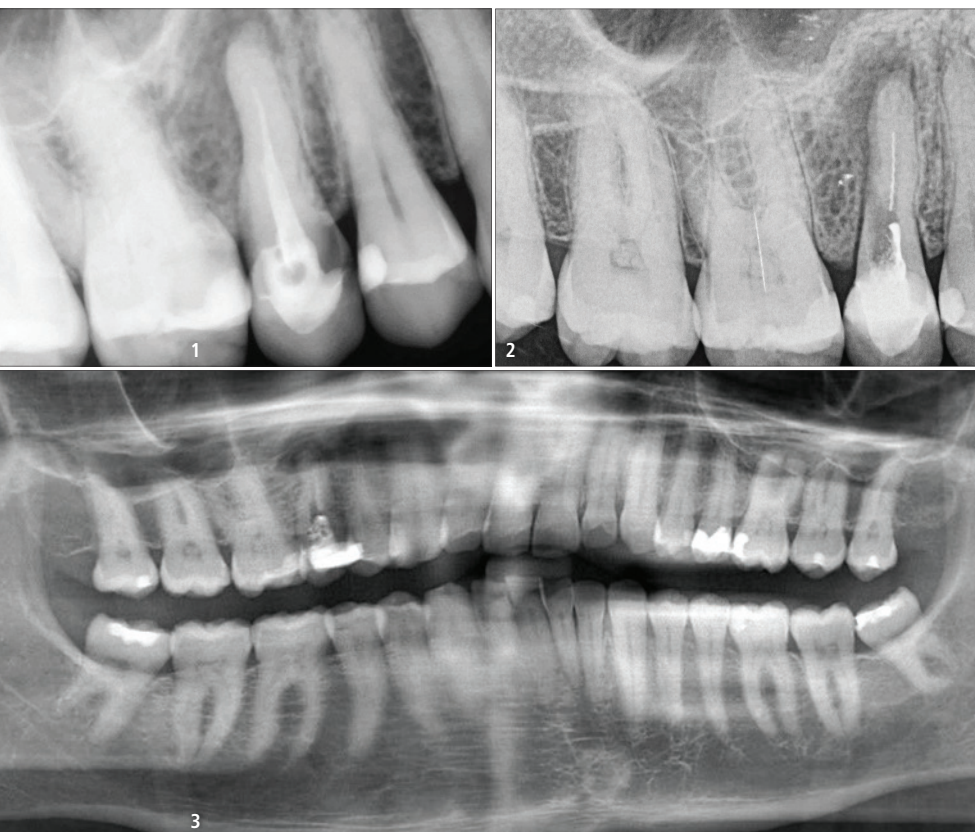
Abb. 1: Ausgangsbild des Hauszahnarztes. – **Abb. 2:** Ausgangsbefund Einzelzahnaufnahme. – **Abb. 3:** Ausgangsbefund Panoramaschichtaufnahme.

Es wurden eine Panoramaschicht- und eine Einzelzahnaufnahme angefertigt (Abb. 2 und 3). Das OPG ließ initial auf eine insuffiziente Restauration und Wurzelfüllung an Zahn 15 mit Verdacht auf eine apikale Parodontitis vermuten. Im mittleren Wurzeltrittel stellte sich eine deutlich radiologisch erkennbare Struktur dar. Weiterhin konnten keine pathologischen Veränderungen diagnostiziert werden, alle konservierenden Füllungen waren suffizient. Die Einzelzahnaufnahme konnte den Verdacht auf eine insuffiziente Wurzelfüllung und eine apikale Parodontitis bestätigen. Weiterhin konnte die im mittleren Wurzeltrittel zentral gelegene Struktur als ein Instrumentenfragment befundet werden. Als Verdachtsdiagnose wurde weiterhin eine nach distal verlaufende Perforation auf Höhe des abgebrochenen Instruments gestellt. Der PA-Spalt stellte sich zirkulär verbreitert dar, und die apikale Läsion war nach distal verlagert.

Zustand nach Revisionsversuch mit apikaler Parodontitis. Zudem befand sich im mittleren Wurzeltrittel ein Instrumentenfragment. Zusätzlich lag der Verdacht auf eine Perforation nach distal vor.
