Therapie eines Oberkieferprämolars

Komplexe Ausgangssituation mit abgebrochenem Instrument

Dr. Tobias Mackert

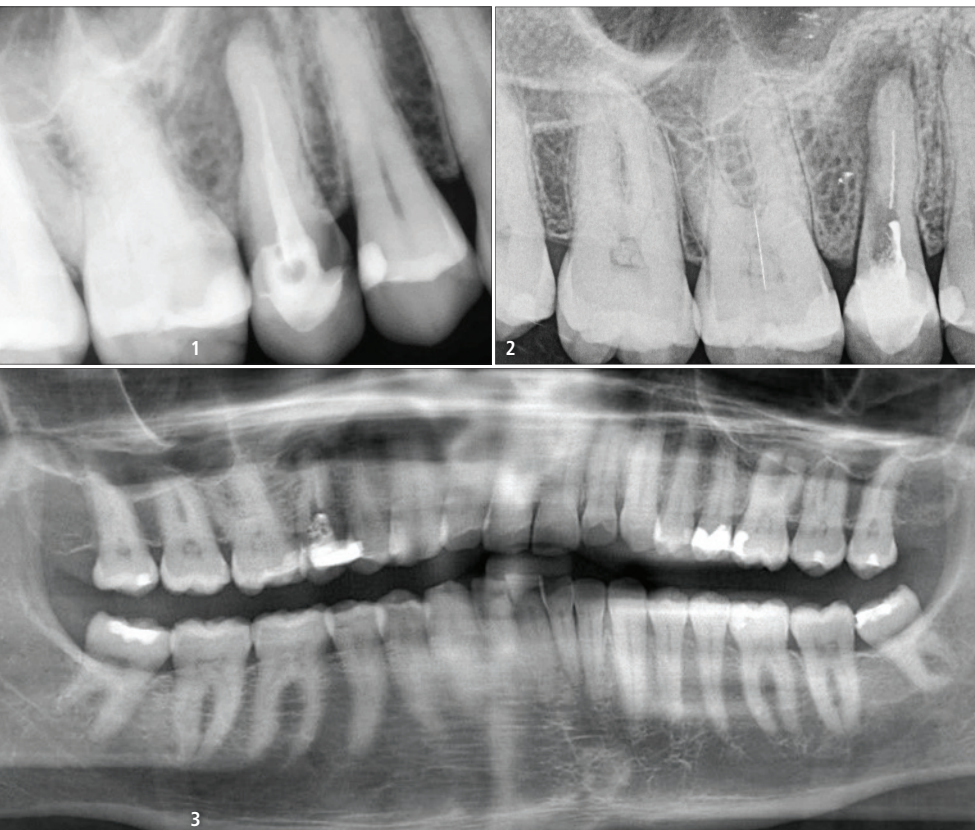
Abb. 1: Ausgangsbild des Hauszahnarztes. – **Abb. 2:** Ausgangsbefund Einzelzahnaufnahme. – **Abb. 3:** Ausgangsbefund Panoramaschichtaufnahme.

Es wurden eine Panoramaschicht- und eine Einzelzahnaufnahme angefertigt (Abb. 2 und 3). Das OPG ließ initial auf eine insuffiziente Restauration und Wurzelfüllung an Zahn 15 mit Verdacht auf eine apikale Parodontitis vermuten. Im mittleren Wurzel Drittel stellte sich eine deutlich radiologisch erkennbare Struktur dar. Weiterhin konnten keine pathologischen Veränderungen diagnostiziert werden, alle konservierenden Füllungen waren suffizient. Die Einzelzahnaufnahme konnte den Verdacht auf eine insuffiziente Wurzelfüllung und eine apikale Parodontitis bestätigen. Weiterhin konnte die im mittleren Wurzel Drittel zentral gelegene Struktur als ein Instrumentenfragment befundet werden. Als Verdachtsdiagnose wurde weiterhin eine nach distal verlaufende Perforation auf Höhe des abgebrochenen Instruments gestellt. Der PA-Spalt stellte sich zirkulär verbreitert dar, und die apikale Läsion war nach distal verlagert.

Zustand nach Revisionsversuch mit apikaler Parodontitis. Zudem befand sich im mittleren Wurzel Drittel ein Instrumentenfragment. Zusätzlich lag der Verdacht auf eine Perforation nach distal vor.

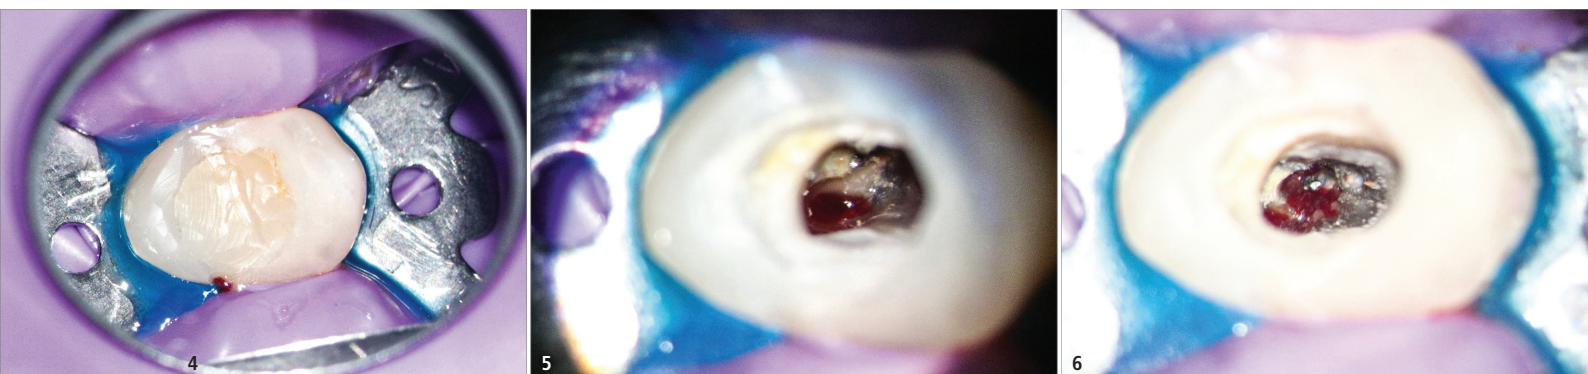
Abb. 4: Isolierung Zahn 15. – Abb. 5: Darstellung der Perforation. – Abb. 6: Fragment dargestellt.

distal verlaufende Perforation inkl. dem zentral liegenden abgebrochenen Instrument dargestellt werden (Abb. 5 und 6). Es erfolgte eine weitere Desinfektion und Spülung mit erwärmtem Natriumhypochlorid (5%, lege artis, 50 Grad). Dadurch wurde das infizierte Endodont und das vorhandene Granulationsgewebe desinfiziert und entfernt. Die Säuberung des Perforationsdefekts erfolgte neben der Desinfektionslösung zusätzlich mechanisch mit sterilen überlangen Rosenbohrern (Komet). Die Blutstillung erfolgte unter Zuhilfenahme von NaOCl. Das Instrument wurde im koronalen Anteil mittels Ultraschallinstrumenten (REDO, VDW) freigelegt. Durch den guten direkten Zugang und die Lage des Fragments musste nur sehr wenig Zahnschubstanz radikal präpariert werden. Aufgrund der klinischen Situation haben wir uns entschieden, das Instrument mittels „Tube-Technik“ zu entfernen. Hierfür wurde eine passende Kanüle ausgewählt und individuell dem Instrument angepasst. Diese wurde dann mit einem dualhärtenden Befestigungszement (RelyX Unicem, 3M ESPE) beschickt und platziert, und nach vollständiger Aushärtung konnte das Fragment schonend und vollständig entfernt werden (Abb. 7).

Nach Infiltrationsanästhesie (Ultracain® D-S 1:200.00, Sanofi-Aventis) wurde der Zahn mittels Kofferdams (Cranberry, Smart Dam) isoliert (Abb. 4) und mit flüssigem Kofferdam (RUBBER DAM liquid, LyDenti) versiegelt. Unter Zuhilfenahme eines Dentalmikroskops (OPMI PROergo, Carl Zeiss) wurde der Zahn trepaniert, die Wattepellets und die medikamentöse Einlage entfernt. Der Wurzelkanaleingang konnte dargestellt werden, es konnten keine Risse oder Sprünge festgestellt werden. Nach initialer erwärmter Spülung mit NaOCl (5%, lege artis, 50 Grad) und Säuberung des Wurzelkanalkavums konnte die nach

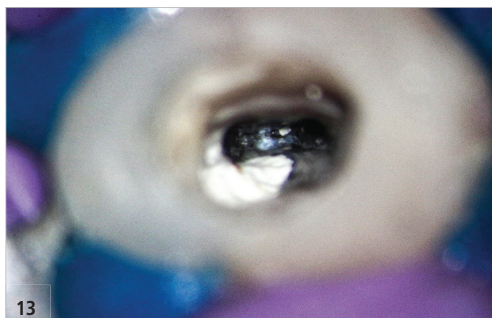
13

Abb. 13: Darstellung der Kanäle nach finaler Aufbereitung und Desinfektion. – **Abb. 14:** Darstellung der definitiven Wurzelfüllung. – **Abb. 15:** Röntgenkontrolle nach definitiver adhäsiver Füllung.

Zur definitiven Wurzelfüllung war der Patient beschwerdefrei. Der Zahn war klinisch symptomlos und wies keine Lockerung mehr auf. Nach Isolierung wurden der provisorische Verschluss und die medikamentöse Einlage entfernt und die Abdichtung und definitive Aushärtung der Perforationsdeckung kontrolliert (Abb. 13). Die MTA-Abdeckung war vollständig ausgehärtet und dicht. Danach erfolgte das Apical Gauging beider Kanäle mit Handinstrumenten. Die finale maschinelle Aufbereitung wurde mit RECIPROC®-Feilen R25/R40 (VDW) durchgeführt. Tabelle 2 zeigt Werte für beide Kanäle.

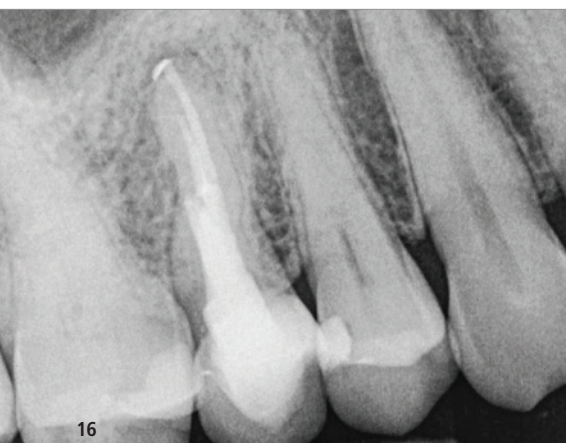
16

Im Verlauf erfolgten in Abständen von ca. sechs Monaten weitere Röntgenkontrollaufnahmen am 12. Dezember 2016 (Abb. 16) und am 26. Juli 2017 (Abb. 17). Der Zahn war die ganze Zeit beschwerdefrei, und röntgenologisch ist im Verlauf der Kontrollaufnahmen ein deutlicher Rückgang der apikalen Läsion zu erkennen. Im weiteren Verlauf, ca. eineinhalb Jahre nach der definitiven Behandlung, wurde der Zahn mit einer vollkeramischen Krone versorgt. Es erfolgten weiterhin regelmäßige Röntgenkontrollbilder (Abb. 18). Die letzte radiologische Kontrolle erfolgte 2021 (Abb. 19). In den Verlaufskontrollen zeigt sich eine stabile Situation, mit einer Ausheilung der apikalen Parodontitis, jedoch mit leicht verbreitertem PA-Spalt an der palatinalen Wurzelspitze. Der Sealer-Puff wurde teilweise resorbiert. Der Perforationsdefekt ist vollständig ausgeheilt und der Zahn symptomlos.

Abb. 16: Röntgenkontrolle 2016. – **Abb. 17:** Röntgenkontrolle 2017. – **Abb. 18:** Röntgenkontrolle 2018. – **Abb. 19:** Röntgenkontrolle 2021.

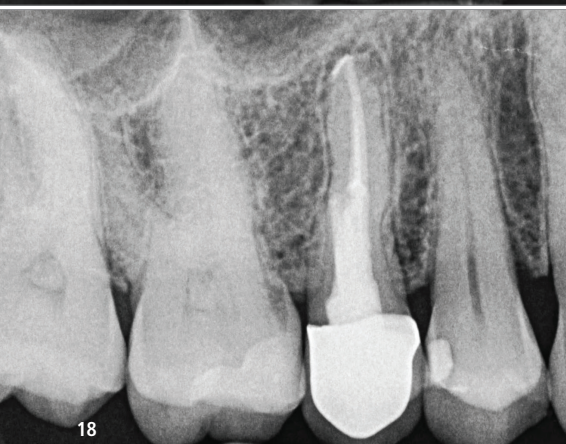
18

Die weiteren Röntgenkontrollaufnahmen innerhalb der letzten fünf Jahre zeigten eine stabile radiologische Situation. Auch die Perforationsdecke zeigt im Verlauf keine radiologische Veränderung, die auf eine Reinfektion schließen lassen könnte. Auch der Zahn zeigte in diesem Zeitraum keinen klinischen Befund. Abschließend kann man davon ausgehen, dass die Behandlung als Therapieerfolg – im Sinne des Zahnerhalts – gewertet werden kann. Ein regelmäßiger Recall mit klinischer und radiologischer Beurteilung sollte aber weiterhin erfolgen.
