Therapie eines Oberkieferprämolaren

Komplexe Ausgangssituation mit abgebrochenem Instrument

Dr. Tobias Mackert

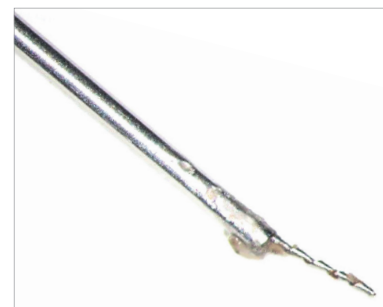
Abb. 7: Entferntes Instrumentenfragment.

distal verlaufende Perforation inkl. dem zentral liegenden abgebrochenen Instrument dargestellt werden (Abb. 5 und 6). Es erfolgte eine weitere Desinfektion und Spülung mit erwärmtem Natriumhypochlorid (5%, lege artis, 50 Grad). Dadurch wurde das infizierte Endodont und das vorhandene Granulationsgewebe desinfiziert und entfernt. Die Säuberung des Perforationsdefekts erfolgte neben der Desinfektionslösung zusätzlich mechanisch mit sterilen überlangen Rosenbohrern (Komet). Die Blutstillung erfolgte unter Zuhilfenahme von NaOCl. Das Instrument wurde im koronalen Anteil mittels Ultraschallinstrumenten (REDO, VDW) freigelegt. Durch den guten direkten Zugang und die Lage des Fragments musste nur sehr wenig Zahnschubstanz radikal präpariert werden. Aufgrund der klinischen Situation haben wir uns entschieden, das Instrument mittels „Tube-Technik“ zu entfernen. Hierfür wurde eine passende Kanüle ausgewählt und individuell dem Instrument angepasst. Diese wurde dann mit einem dualhärtenden Befestigungszement (RelyX Unicem, 3M ESPE) beschickt und platziert, und nach vollständiger Aushärtung konnte das Fragment schonend und vollständig entfernt werden (Abb. 7).

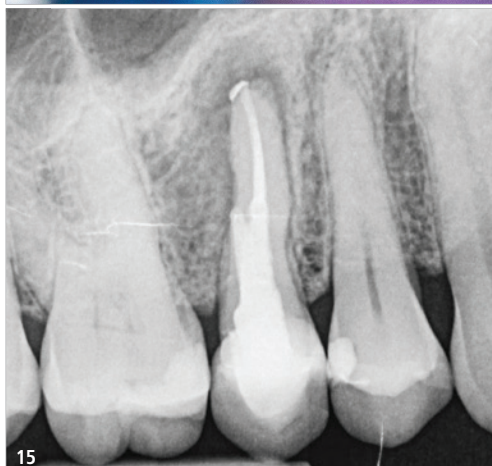
15

Abb. 13: Darstellung der Kanäle nach finaler Aufbereitung und Desinfektion. – **Abb. 14:** Darstellung der definitiven Wurzelfüllung. – **Abb. 15:** Röntgenkontrolle nach definitiver adhäsiver Füllung.

(Ivoclar Vivadent) für den definitiven Verschluss verwendet. Ein Abschlussbild wurde gemacht (Abb. 15).
