Therapie eines Oberkieferprämolaren

Komplexe Ausgangssituation mit abgebrochenem Instrument

Dr. Tobias Mackert

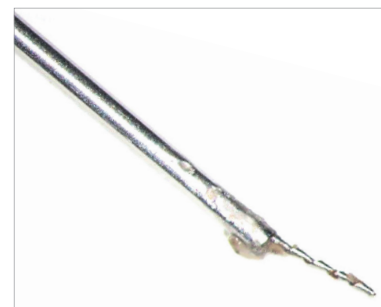
distal verlaufende Perforation inkl. dem zentral liegenden abgebrochenen Instrument dargestellt werden (Abb. 5 und 6). Es erfolgte eine weitere Desinfektion und Spülung mit erwärmtem Natriumhypochlorid (5%, lege artis, 50 Grad). Dadurch wurde das infizierte Endodont und das vorhandene Granulationsgewebe desinfiziert und entfernt. Die Säuberung des Perforationsdefekts erfolgte neben der Desinfektionslösung zusätzlich mechanisch mit sterilen überlangen Rosenbohrern (Komet). Die Blutstillung erfolgte unter Zuhilfenahme von NaOCl. Das Instrument wurde im koronalen Anteil mittels Ultraschallinstrumenten (REDO, VDW) freigelegt. Durch den guten direkten Zugang und die Lage des Fragments musste nur sehr wenig Zahnschubstanz radikal präpariert werden. Aufgrund der klinischen Situation haben wir uns entschieden, das Instrument mittels „Tube-Technik“ zu entfernen. Hierfür wurde eine passende Kanüle ausgewählt und individuell dem Instrument angepasst. Diese wurde dann mit einem dualhärtenden Befestigungszement (RelyX Unicem, 3M ESPE) beschickt und platziert, und nach vollständiger Aushärtung konnte das Fragment schonend und vollständig entfernt werden (Abb. 7).

Abb. 7: Entferntes Instrumentenfragment.

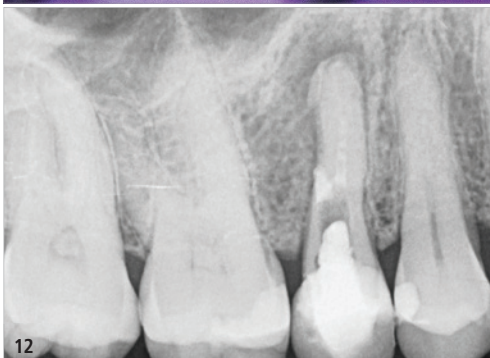
Abb. 8: Darstellung der Kanäleingänge. – **Abb. 9:** Röntgenmessaufnahme mit H-Feile palatinal, K-Feile bukkal. – **Abb. 10:** Perforation nach Desinfektion. – **Abb. 11:** Zustand nach Perforationsdeckung mit MTA. – **Abb. 12:** Röntgenkontrolle der Perforationsdeckung und medikamentöser Einlage.

Nach Fragmententfernung konnten zwei separate Kanäle dargestellt werden, die sich im mittleren Drittel teilten (Abb. 8). Weiterhin zeigte sich, dass nur der bukkale Kanal bei der Erstbehandlung bearbeitet und gefüllt wurde. Die Sondierung erfolgte mit überlangen Sonden und MC K-Feilen 15/04 (VDW). Das Scouting wurde mit Handinstrumenten (C-Feilen ISO 08–15, VDW) durchgeführt. Zur elektronischen Längenmessung wurde das Raypex 6 (VDW) verwendet. Patency konnte nur palatinal erreicht werden. Die maschinelle Aufbereitung und Entfernung der alten Wurzelfüllung wurde mit einer RECIPROC®-Feile (R25, VDW) durchgeführt. Es erfolgte eine Röntgenmessaufnahme (Abb. 9). Tabelle 1 zeigt die Messwerte für den palatinalen sowie bukkalen Kanal.

Es folgte eine intensive Reinigung des Kanalsystems gemäß Desinfektionsprotokoll mit erwärmtem NaOCl und passiver Ultraschallaktivierung (Abb. 10). Die Kanäle und der Perforationsdefekt wurden gesäubert und getrocknet.

Die Perforation wurde mit MTA (Bio MTA, LyDenti) gedeckt. Vorher wurden die Kanäleingänge mit Teilen eines Schaumstoffpellets vor Verblockung oder Verunreinigung geschützt. Nach Aushärtung des MTAs wurden diese wieder entfernt (Abb. 11). Eine medikamentöse Einlage aus Calciumhydroxid (AH Temp, Dentsply Sirona) wurde eingebracht, die Kanäleingänge und die Perforationsdeckung erneut mit einem Schaumstoffpellet geschützt, eine Zwischenschicht Cavit (3M ESPE) eingebracht und die Trepanationsöffnung adhäsiv mit Tetric Flow A2 (Ivoclar Vivadent) verschlossen. Ein erneutes Röntgenkontrollbild wurde angefertigt (Abb. 12).

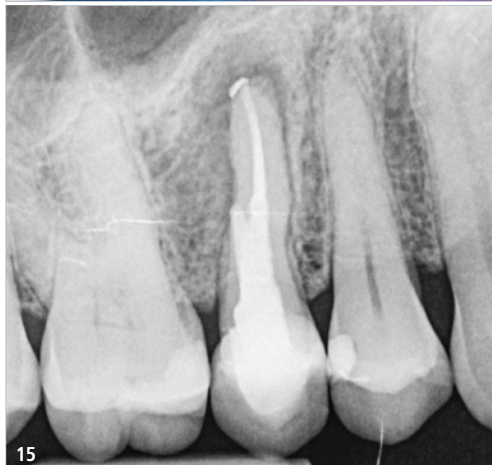
15

Abb. 13: Darstellung der Kanäle nach finaler Aufbereitung und Desinfektion. – **Abb. 14:** Darstellung der definitiven Wurzelfüllung. – **Abb. 15:** Röntgenkontrolle nach definitiver adhäsiver Füllung.

(Ivoclar Vivadent) für den definitiven Verschluss verwendet. Ein Abschlussbild wurde gemacht (Abb. 15).
