Therapie eines Oberkieferprämolaren

Komplexe Ausgangssituation mit abgebrochenem Instrument

Dr. Tobias Mackert

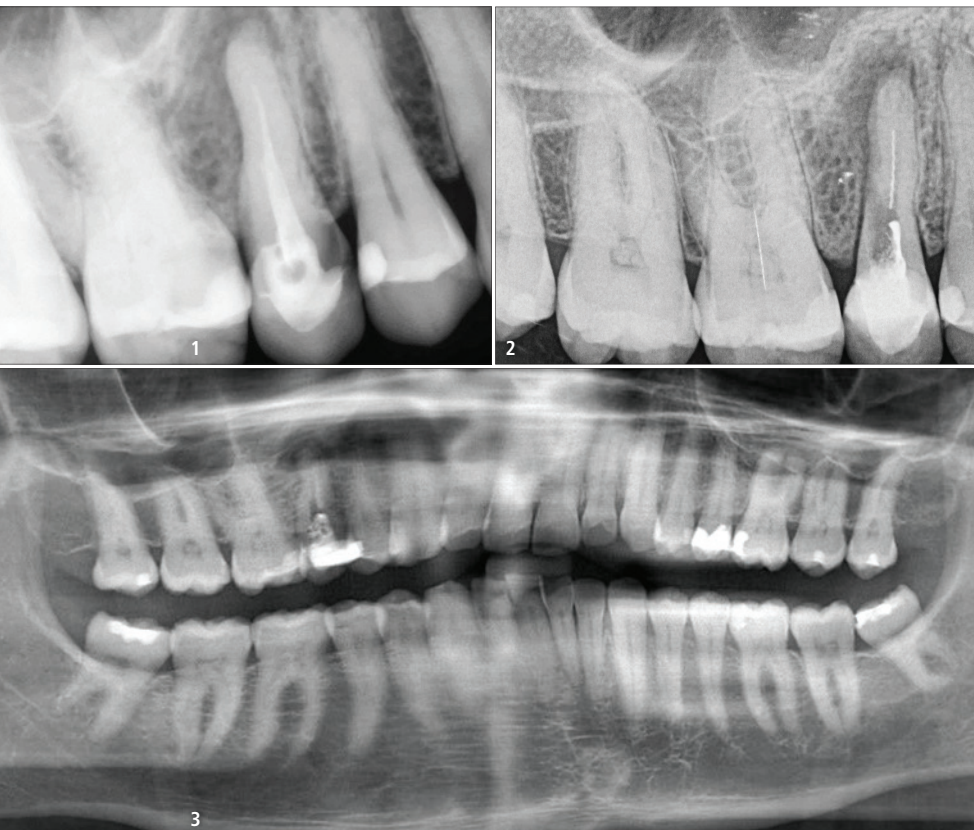
Abb. 1: Ausgangsbild des Hauszahnarztes. – **Abb. 2:** Ausgangsbefund Einzelzahnaufnahme. – **Abb. 3:** Ausgangsbefund Panoramaschichtaufnahme.

Es wurden eine Panoramaschicht- und eine Einzelzahnaufnahme angefertigt (Abb. 2 und 3). Das OPG ließ initial auf eine insuffiziente Restauration und Wurzelfüllung an Zahn 15 mit Verdacht auf eine apikale Parodontitis vermuten. Im mittleren Wurzeltrittel stellte sich eine deutlich radiologisch erkennbare Struktur dar. Weiterhin konnten keine pathologischen Veränderungen diagnostiziert werden, alle konservierenden Füllungen waren suffizient. Die Einzelzahnaufnahme konnte den Verdacht auf eine insuffiziente Wurzelfüllung und eine apikale Parodontitis bestätigen. Weiterhin konnte die im mittleren Wurzeltrittel zentral gelegene Struktur als ein Instrumentenfragment befundet werden. Als Verdachtsdiagnose wurde weiterhin eine nach distal verlaufende Perforation auf Höhe des abgebrochenen Instruments gestellt. Der PA-Spalt stellte sich zirkulär verbreitert dar, und die apikale Läsion war nach distal verlagert.

Zustand nach Revisionsversuch mit apikaler Parodontitis. Zudem befand sich im mittleren Wurzeltrittel ein Instrumentenfragment. Zusätzlich lag der Verdacht auf eine Perforation nach distal vor.

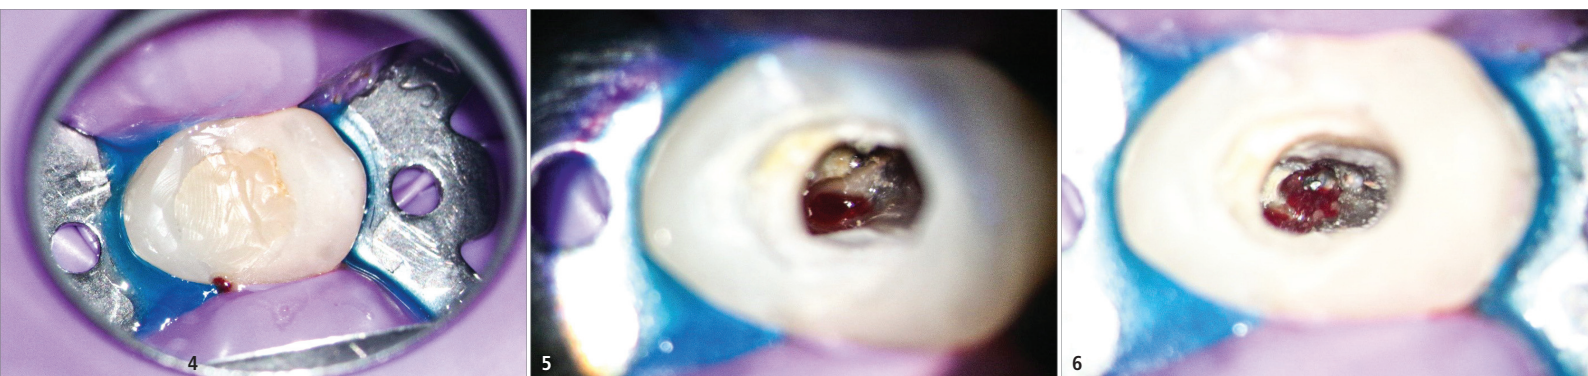
Abb. 4: Isolierung Zahn 15. – Abb. 5: Darstellung der Perforation. – Abb. 6: Fragment dargestellt.

distal verlaufende Perforation inkl. dem zentral liegenden abgebrochenen Instrument dargestellt werden (Abb. 5 und 6). Es erfolgte eine weitere Desinfektion und Spülung mit erwärmtem Natriumhypochlorid (5%, lege artis, 50 Grad). Dadurch wurde das infizierte Endodont und das vorhandene Granulationsgewebe desinfiziert und entfernt. Die Säuberung des Perforationsdefekts erfolgte neben der Desinfektionslösung zusätzlich mechanisch mit sterilen überlangen Rosenbohrern (Komet). Die Blutstillung erfolgte unter Zuhilfenahme von NaOCl. Das Instrument wurde im koronalen Anteil mittels Ultraschallinstrumenten (REDO, VDW) freigelegt. Durch den guten direkten Zugang und die Lage des Fragments musste nur sehr wenig Zahnschubstanz radikal präpariert werden. Aufgrund der klinischen Situation haben wir uns entschieden, das Instrument mittels „Tube-Technik“ zu entfernen. Hierfür wurde eine passende Kanüle ausgewählt und individuell dem Instrument angepasst. Diese wurde dann mit einem dualhärtenden Befestigungszement (RelyX Unicem, 3M ESPE) beschickt und platziert, und nach vollständiger Aushärtung konnte das Fragment schonend und vollständig entfernt werden (Abb. 7).

Nach Infiltrationsanästhesie (Ultracain® D-S 1:200.00, Sanofi-Aventis) wurde der Zahn mittels Kofferdams (Cranberry, Smart Dam) isoliert (Abb. 4) und mit flüssigem Kofferdam (RUBBER DAM liquid, LyDenti) versiegelt. Unter Zuhilfenahme eines Dentalmikroskops (OPMI PROergo, Carl Zeiss) wurde der Zahn trepaniert, die Wattepellets und die medikamentöse Einlage entfernt. Der Wurzelkanaleingang konnte dargestellt werden, es konnten keine Risse oder Sprünge festgestellt werden. Nach initialer erwärmter Spülung mit NaOCl (5%, lege artis, 50 Grad) und Säuberung des Wurzelkanalkavums konnte die nach

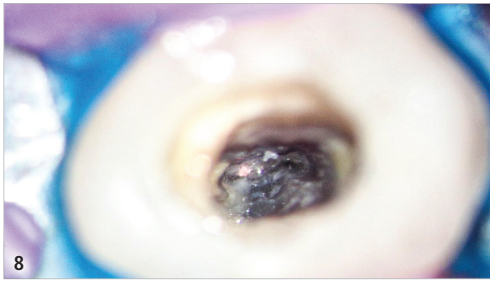
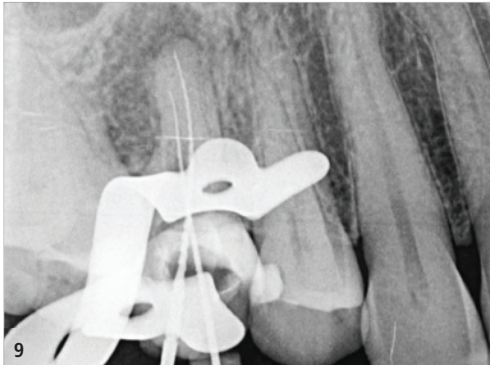
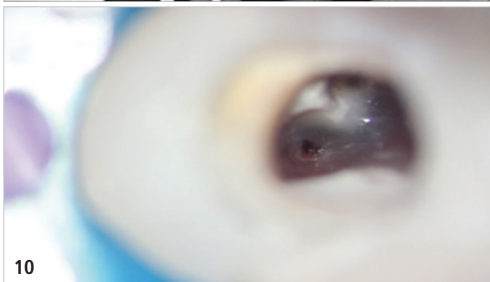
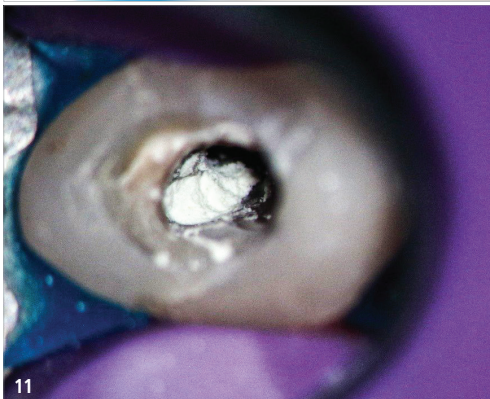
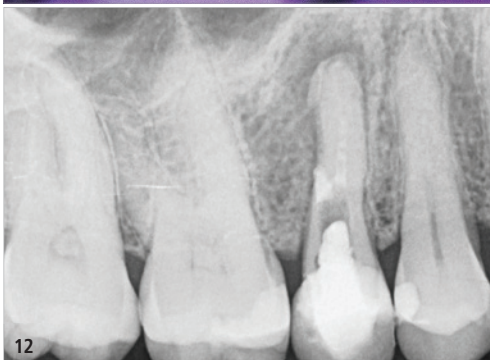
Abb. 8: Darstellung der Kanäleingänge. – **Abb. 9:** Röntgenmessaufnahme mit H-Feile palatinal, K-Feile bukkal. – **Abb. 10:** Perforation nach Desinfektion. – **Abb. 11:** Zustand nach Perforationsdeckung mit MTA. – **Abb. 12:** Röntgenkontrolle der Perforationsdeckung und medikamentöser Einlage.

Nach Fragmententfernung konnten zwei separate Kanäle dargestellt werden, die sich im mittleren Drittel teilten (Abb. 8). Weiterhin zeigte sich, dass nur der bukkale Kanal bei der Erstbehandlung bearbeitet und gefüllt wurde. Die Sondierung erfolgte mit überlangen Sonden und MC K-Feilen 15/04 (VDW). Das Scouting wurde mit Handinstrumenten (C-Feilen ISO 08–15, VDW) durchgeführt. Zur elektronischen Längenmessung wurde das Raypex 6 (VDW) verwendet. Patency konnte nur palatinal erreicht werden. Die maschinelle Aufbereitung und Entfernung der alten Wurzelfüllung wurde mit einer RECIPROC®-Feile (R25, VDW) durchgeführt. Es erfolgte eine Röntgenmessaufnahme (Abb. 9). Tabelle 1 zeigt die Messwerte für den palatinalen sowie bukkalen Kanal.

Es folgte eine intensive Reinigung des Kanalsystems gemäß Desinfektionsprotokoll mit erwärmtem NaOCl und passiver Ultrasonifikation (Abb. 10). Die Kanäle und der Perforationsdefekt wurden gesäubert und getrocknet.

Die Perforation wurde mit MTA (Bio MTA, LyDenti) gedeckt. Vorher wurden die Kanäleingänge mit Teilen eines Schaumstoffpellets vor Verblockung oder Verunreinigung geschützt. Nach Aushärtung des MTAs wurden diese wieder entfernt (Abb. 11). Eine medikamentöse Einlage aus Calciumhydroxid (AH Temp, Dentsply Sirona) wurde eingebracht, die Kanäleingänge und die Perforationsdeckung erneut mit einem Schaumstoffpellet geschützt, eine Zwischenschicht Cavit (3M ESPE) eingebracht und die Trepanationsöffnung adhäsiv mit Tetric Flow A2 (Ivoclar Vivadent) verschlossen. Ein erneutes Röntgenkontrollbild wurde angefertigt (Abb. 12).

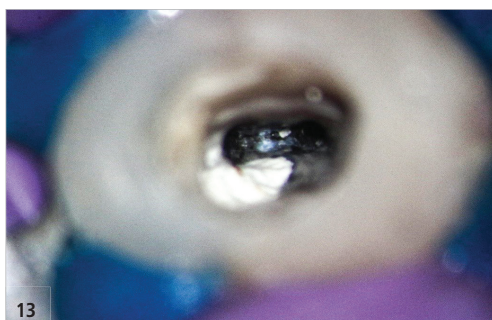
13

Zur definitiven Wurzelfüllung war der Patient beschwerdefrei. Der Zahn war klinisch symptomlos und wies keine Lockerung mehr auf. Nach Isolierung wurden der provisorische Verschluss und die medikamentöse Einlage entfernt und die Abdichtung und definitive Aushärtung der Perforationsdeckung kontrolliert (Abb. 13). Die MTA-Abdeckung war vollständig ausgehärtet und dicht. Danach erfolgte das Apical Gauging beider Kanäle mit Handinstrumenten. Die finale maschinelle Aufbereitung wurde mit RECIPROC®-Feilen R25/R40 (VDW) durchgeführt. Tabelle 2 zeigt Werte für beide Kanäle.

Abb. 13: Darstellung der Kanäle nach finaler Aufbereitung und Desinfektion. – **Abb. 14:** Darstellung der definitiven Wurzelfüllung. – **Abb. 15:** Röntgenkontrolle nach definitiver adhäsiver Füllung.

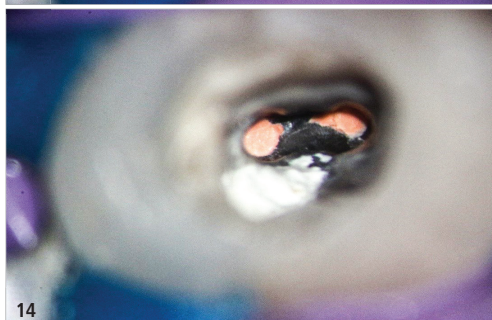
14

Die Wurzelfüllung wurde nach Einpassung der Mastercones mittels warm-vertikaler Kompaktion durchgeführt. B&L Heater und Obturator; als Sealer wurde AH+ (Dentsply Sirona) verwendet. Ein Röntgenkontrollbild wurde angefertigt (Abb. 14). Die Kanäle konnten dicht und homogen gefüllt werden, palatinal ist ein apikaler Sealer-Puff erkennbar. Die Kavität wurde daraufhin mit AH Cleaner (Dentsply Sirona) gereinigt und mit einer definitiven adhäsiven Kunststofffüllung verschlossen. Nach Total Etch-Technik und Bonding mit XP Bond (Dentsply Sirona) wurden die Kunststoffe IVA Flow und Tetric EvoCeram A3

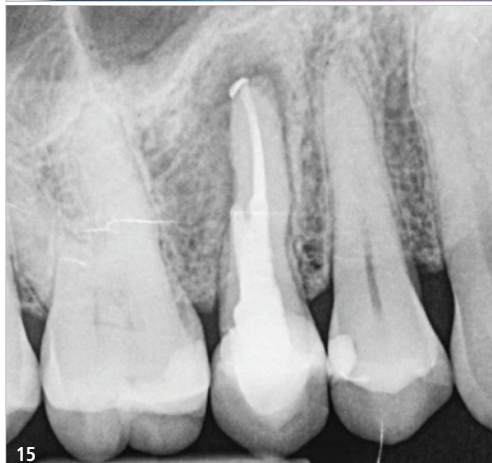
15

(Ivoclar Vivadent) für den definitiven Verschluss verwendet. Ein Abschlussbild wurde gemacht (Abb. 15).

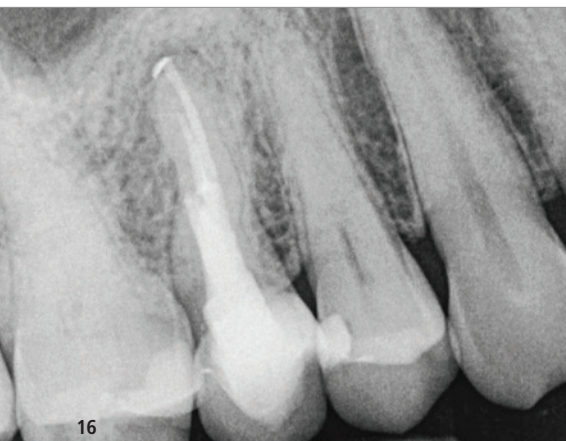
16

Im Verlauf erfolgten in Abständen von ca. sechs Monaten weitere Röntgenkontrollaufnahmen am 12. Dezember 2016 (Abb. 16) und am 26. Juli 2017 (Abb. 17). Der Zahn war die ganze Zeit beschwerdefrei, und röntgenologisch ist im Verlauf der Kontrollaufnahmen ein deutlicher Rückgang der apikalen Läsion zu erkennen. Im weiteren Verlauf, ca. eineinhalb Jahre nach der definitiven Behandlung, wurde der Zahn mit einer vollkeramischen Krone versorgt. Es erfolgten weiterhin regelmäßige Röntgenkontrollbilder (Abb. 18). Die letzte radiologische Kontrolle erfolgte 2021 (Abb. 19). In den Verlaufskontrollen zeigt sich eine stabile Situation, mit einer Ausheilung der apikalen Parodontitis, jedoch mit leicht verbreitertem PA-Spalt an der palatinalen Wurzelspitze. Der Sealer-Puff wurde teilweise resorbiert. Der Perforationsdefekt ist vollständig ausgeheilt und der Zahn symptomlos.

Abb. 16: Röntgenkontrolle 2016. – **Abb. 17:** Röntgenkontrolle 2017. – **Abb. 18:** Röntgenkontrolle 2018. – **Abb. 19:** Röntgenkontrolle 2021.

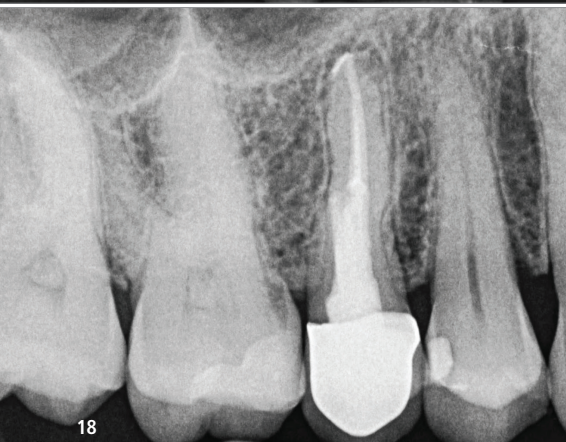
18

Die weiteren Röntgenkontrollaufnahmen innerhalb der letzten fünf Jahre zeigten eine stabile radiologische Situation. Auch die Perforationsdecke zeigt im Verlauf keine radiologische Veränderung, die auf eine Reinfektion schließen lassen könnte. Auch der Zahn zeigte in diesem Zeitraum keinen klinischen Befund. Abschließend kann man davon ausgehen, dass die Behandlung als Therapieerfolg – im Sinne des Zahnerhalts – gewertet werden kann. Ein regelmäßiger Recall mit klinischer und radiologischer Beurteilung sollte aber weiterhin erfolgen.
