Therapie eines Oberkieferprämolaren

Komplexe Ausgangssituation mit abgebrochenem Instrument

Dr. Tobias Mackert

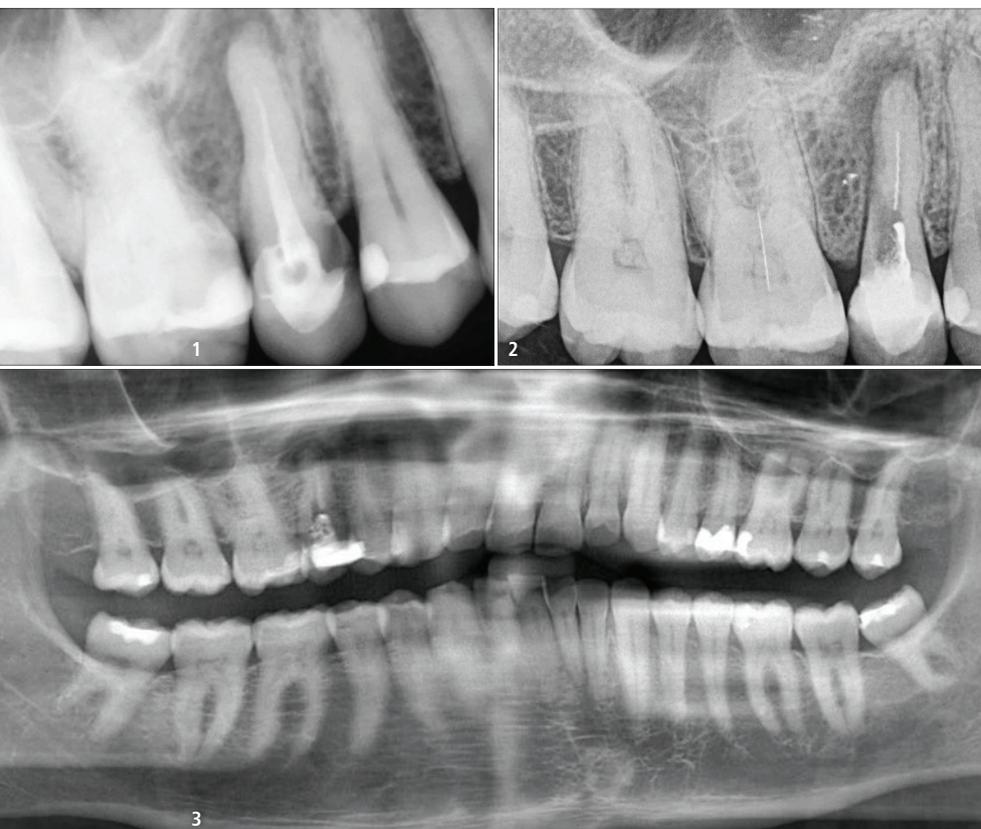
Abb. 1: Ausgangsbild des Hauszahnarztes. – **Abb. 2:** Ausgangsbefund Einzelzahnaufnahme. – **Abb. 3:** Ausgangsbefund Panoramaschichtaufnahme.

Es wurden eine Panoramaschicht- und eine Einzelzahnaufnahme angefertigt (Abb. 2 und 3). Das OPG ließ initial auf eine insuffiziente Restauration und Wurzelfüllung an Zahn 15 mit Verdacht auf eine apikale Parodontitis vermuten. Im mittleren Wurzeltrittel stellte sich eine deutlich radiologisch erkennbare Struktur dar. Weiterhin konnten keine pathologischen Veränderungen diagnostiziert werden, alle konservierenden Füllungen waren suffizient. Die Einzelzahnaufnahme konnte den Verdacht auf eine insuffiziente Wurzelfüllung und eine apikale Parodontitis bestätigen. Weiterhin konnte die im mittleren Wurzeltrittel zentral gelegene Struktur als ein Instrumentenfragment befundet werden. Als Verdachtsdiagnose wurde weiterhin eine nach distal verlaufende Perforation auf Höhe des abgebrochenen Instruments gestellt. Der PA-Spalt stellte sich zirkulär verbreitert dar, und die apikale Läsion war nach distal verlagert.

Zustand nach Revisionsversuch mit apikaler Parodontitis. Zudem befand sich im mittleren Wurzeltrittel ein Instrumentenfragment. Zusätzlich lag der Verdacht auf eine Perforation nach distal vor.

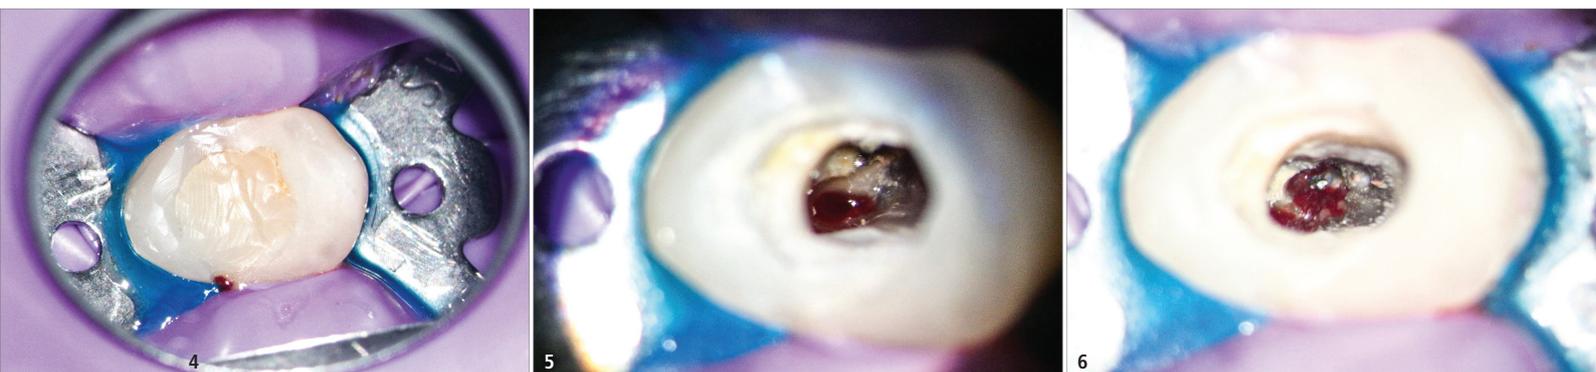
Abb. 4: Isolierung Zahn 15. – **Abb. 5:** Darstellung der Perforation. – **Abb. 6:** Fragment dargestellt.

distal verlaufende Perforation inkl. dem zentral liegenden abgebrochenen Instrument dargestellt werden (Abb. 5 und 6). Es erfolgte eine weitere Desinfektion und Spülung mit erwärmtem Natriumhypochlorid (5%, lege artis, 50 Grad). Dadurch wurde das infizierte Endodont und das vorhandene Granulationsgewebe desinfiziert und entfernt. Die Säuberung des Perforationsdefekts erfolgte neben der Desinfektionslösung zusätzlich mechanisch mit sterilen überlangen Rosenbohrern (Komet). Die Blutstillung erfolgte unter Zuhilfenahme von NaOCl. Das Instrument wurde im koronalen Anteil mittels Ultraschallinstrumenten (REDO, VDW) freigelegt. Durch den guten direkten Zugang und die Lage des Fragments musste nur sehr wenig Zahnschubstanz radikal präpariert werden. Aufgrund der klinischen Situation haben wir uns entschieden, das Instrument mittels „Tube-Technik“ zu entfernen. Hierfür wurde eine passende Kanüle ausgewählt und individuell dem Instrument angepasst. Diese wurde dann mit einem dualhärtenden Befestigungszement (RelyX Unicem, 3M ESPE) beschickt und platziert, und nach vollständiger Aushärtung konnte das Fragment schonend und vollständig entfernt werden (Abb. 7).

Nach Infiltrationsanästhesie (Ultracain® D-S 1:200.00, Sanofi-Aventis) wurde der Zahn mittels Kofferdams (Cranberry, Smart Dam) isoliert (Abb. 4) und mit flüssigem Kofferdam (RUBBER DAM liquid, LyDenti) versiegelt. Unter Zuhilfenahme eines Dentalmikroskops (OPMI PROergo, Carl Zeiss) wurde der Zahn trepaniert, die Wattepellets und die medikamentöse Einlage entfernt. Der Wurzelkanaleingang konnte dargestellt werden, es konnten keine Risse oder Sprünge festgestellt werden. Nach initialer erwärmter Spülung mit NaOCl (5%, lege artis, 50 Grad) und Säuberung des Wurzelkanalkavums konnte die nach

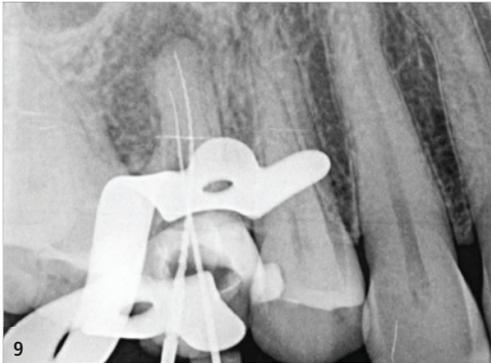
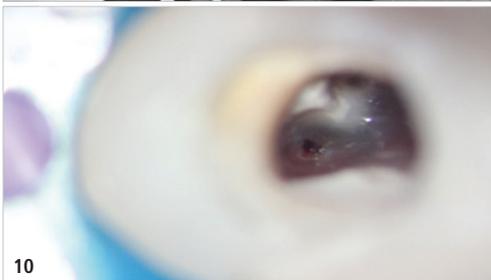
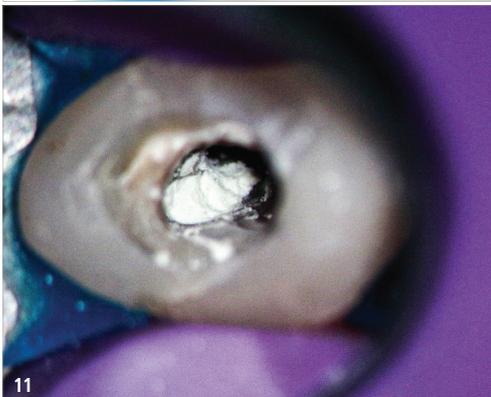
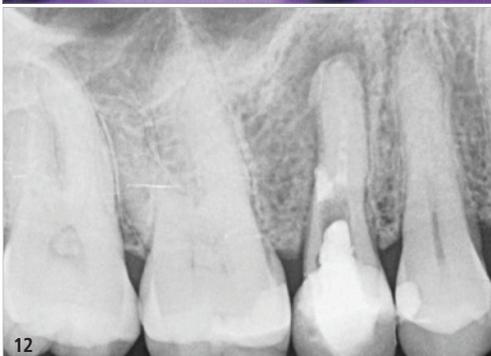
Abb. 8: Darstellung der Kanaleingänge. – **Abb. 9:** Röntgenmessaufnahme mit H-Feile palatinal, K-Feile bukkal. – **Abb. 10:** Perforation nach Desinfektion. – **Abb. 11:** Zustand nach Perforationsdeckung mit MTA. – **Abb. 12:** Röntgenkontrolle der Perforationsdeckung und medikamentöser Einlage.

Nach Fragmententfernung konnten zwei separate Kanäle dargestellt werden, die sich im mittleren Drittel teilten (Abb. 8). Weiterhin zeigte sich, dass nur der bukkale Kanal bei der Erstbehandlung bearbeitet und gefüllt wurde. Die Sondierung erfolgte mit überlangen Sonden und MC K-Feilen 15/04 (VDW). Das Scouting wurde mit Handinstrumenten (C-Feilen ISO 08–15, VDW) durchgeführt. Zur elektronischen Längenmessung wurde das Raypex 6 (VDW) verwendet. Patency konnte nur palatinal erreicht werden. Die maschinelle Aufbereitung und Entfernung der alten Wurzelfüllung wurde mit einer RECIPROC®-Feile (R25, VDW) durchgeführt. Es erfolgte eine Röntgenmessaufnahme (Abb. 9). Tabelle 1 zeigt die Messwerte für den palatinalen sowie bukkalen Kanal.

Es folgte eine intensive Reinigung des Kanalsystems gemäß Desinfektionsprotokoll mit erwärmtem NaOCl und passiver Ultraschallaktivierung (Abb. 10). Die Kanäle und der Perforationsdefekt wurden gesäubert und getrocknet.

Die Perforation wurde mit MTA (Bio MTA, LyDenti) gedeckt. Vorher wurden die Kanäleingänge mit Teilen eines Schaumstoffpellets vor Verblockung oder Verunreinigung geschützt. Nach Aushärtung des MTAs wurden diese wieder entfernt (Abb. 11). Eine medikamentöse Einlage aus Calciumhydroxid (AH Temp, Dentsply Sirona) wurde eingebracht, die Kanäleingänge und die Perforationsdeckung erneut mit einem Schaumstoffpellet geschützt, eine Zwischenschicht Cavit (3M ESPE) eingebracht und die Trepanationsöffnung adhäsiv mit Tetric Flow A2 (Ivoclar Vivadent) verschlossen. Ein erneutes Röntgenkontrollbild wurde angefertigt (Abb. 12).

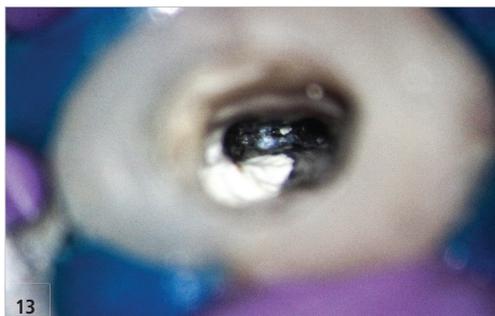
13

Zur definitiven Wurzelfüllung war der Patient beschwerdefrei. Der Zahn war klinisch symptomlos und wies keine Lockerung mehr auf. Nach Isolierung wurden der provisorische Verschluss und die medikamentöse Einlage entfernt und die Abdichtung und definitive Aushärtung der Perforationsdeckung kontrolliert (Abb. 13). Die MTA-Abdeckung war vollständig ausgehärtet und dicht. Danach erfolgte das Apical Gauging beider Kanäle mit Handinstrumenten. Die finale maschinelle Aufbereitung wurde mit RECIPROC®-Feilen R25/R40 (VDW) durchgeführt. Tabelle 2 zeigt Werte für beide Kanäle.

Abb. 13: Darstellung der Kanäle nach finaler Aufbereitung und Desinfektion. – **Abb. 14:** Darstellung der definitiven Wurzelfüllung. – **Abb. 15:** Röntgenkontrolle nach definitiver adhäsiver Füllung.

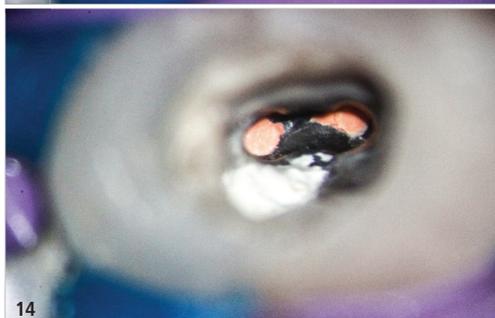
14

Die Wurzelfüllung wurde nach Einpassung der Mastercones mittels warm-vertikaler Kompaktion durchgeführt. B&L Heater und Obturator; als Sealer wurde AH+ (Dentsply Sirona) verwendet. Ein Röntgenkontrollbild wurde angefertigt (Abb. 14). Die Kanäle konnten dicht und homogen gefüllt werden, palatinal ist ein apikaler Sealer-Puff erkennbar. Die Kavität wurde daraufhin mit AH Cleaner (Dentsply Sirona) gereinigt und mit einer definitiven adhäsiven Kunststofffüllung verschlossen. Nach Total Etch-Technik und Bonding mit XP Bond (Dentsply Sirona) wurden die Kunststoffe IVA Flow und Tetric EvoCeram A3

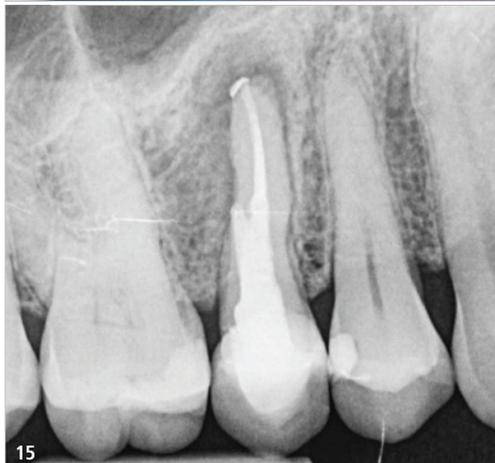
15

(Ivoclar Vivadent) für den definitiven Verschluss verwendet. Ein Abschlussbild wurde gemacht (Abb. 15).

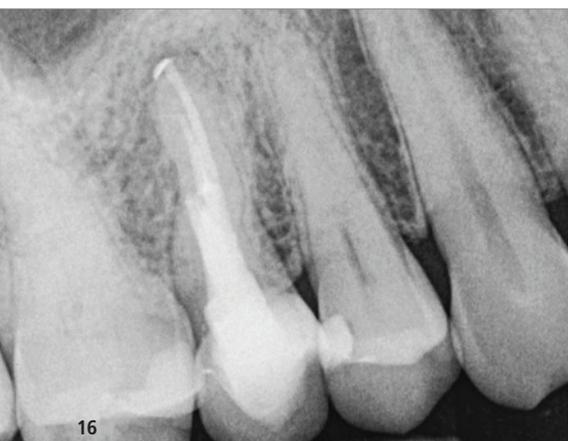
16

Im Verlauf erfolgten in Abständen von ca. sechs Monaten weitere Röntgenkontrollaufnahmen am 12. Dezember 2016 (Abb. 16) und am 26. Juli 2017 (Abb. 17). Der Zahn war die ganze Zeit beschwerdefrei, und röntgenologisch ist im Verlauf der Kontrollaufnahmen ein deutlicher Rückgang der apikalen Läsion zu erkennen. Im weiteren Verlauf, ca. eineinhalb Jahre nach der definitiven Behandlung, wurde der Zahn mit einer vollkeramischen Krone versorgt. Es erfolgten weiterhin regelmäßige Röntgenkontrollbilder (Abb. 18). Die letzte radiologische Kontrolle erfolgte 2021 (Abb. 19). In den Verlaufskontrollen zeigt sich eine stabile Situation, mit einer Ausheilung der apikalen Parodontitis, jedoch mit leicht verbreitertem PA-Spalt an der palatinalen Wurzelspitze. Der Sealer-Puff wurde teilweise resorbiert. Der Perforationsdefekt ist vollständig ausgeheilt und der Zahn symptomlos.

Abb. 16: Röntgenkontrolle 2016. – **Abb. 17:** Röntgenkontrolle 2017. – **Abb. 18:** Röntgenkontrolle 2018. – **Abb. 19:** Röntgenkontrolle 2021.

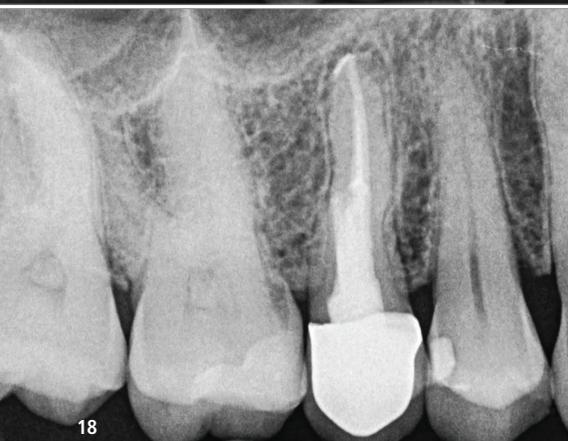
18

Die weiteren Röntgenkontrollaufnahmen innerhalb der letzten fünf Jahre zeigten eine stabile radiologische Situation. Auch die Perforationsdecke zeigt im Verlauf keine radiologische Veränderung, die auf eine Reinfektion schließen lassen könnte. Auch der Zahn zeigte in diesem Zeitraum keinen klinischen Befund. Abschließend kann man davon ausgehen, dass die Behandlung als Therapieerfolg – im Sinne des Zahnerhalts – gewertet werden kann. Ein regelmäßiger Recall mit klinischer und radiologischer Beurteilung sollte aber weiterhin erfolgen.
