FALLBERICHT // Der Erhalt des eigenen Zahns steht für Patienten immer mehr an oberster Stelle. Glücklicherweise ist auch in komplizierteren Fällen oder nach wiederauftretender Symptomatik die Rettung des natürlichen Zahns nicht ausgeschlossen. Der folgende Fall schildert den Zahnerhalt eines Oberkieferprämolaren, bei dem es im Zuge einer versuchten Revision zu einem Instrumentenbruch gekommen war.

THERAPIE EINES OBERKIEFERPRÄMOLAREN

Dr. Tobias Mackert / Bayreuth

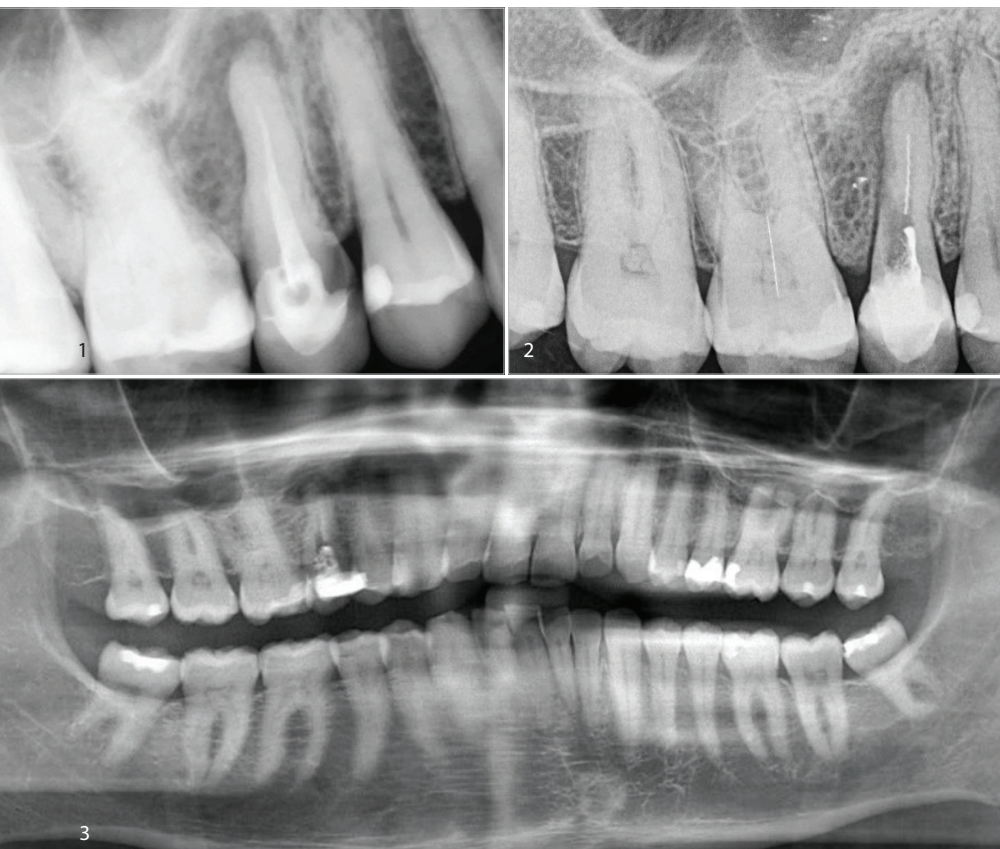
Abb. 1: Ausgangsbild des Hauszahnarztes.
Abb. 2: Ausgangsbefund Einzelzahnaufnahme.
Abb. 3: Ausgangsbefund Panoramaschichtaufnahme.

Es wurden eine Panoramaschicht- und eine Einzelzahnaufnahme angefertigt (Abb. 2 und 3). Das OPG ließ initial eine insuffiziente Restauration und Wurzelfüllung an Zahn 15 mit Verdacht auf eine apikale Parodontitis vermuten. Im mittleren Wurzel Drittel stellte sich eine deutlich radiologisch erkennbare Struktur dar. Weiterhin konnten keine pathologischen Veränderungen diagnostiziert werden, alle konservierenden Füllungen waren suffizient.

Die Einzelzahnaufnahme konnte den Verdacht auf eine insuffiziente Wurzelfüllung und eine apikale Parodontitis bestätigen. Weiterhin konnte die im mittleren Wurzel Drittel zentral gelegene Struktur als ein Instrumentenfragment befundet werden. Als Verdachtsdiagnose wurde weiterhin eine nach distal verlaufende Perforation auf Höhe des abgebrochenen Instruments gestellt. Der PA-Spalt stellte sich zirkulär verbreitert dar, und die apikale Läsion war nach distal verlagert.

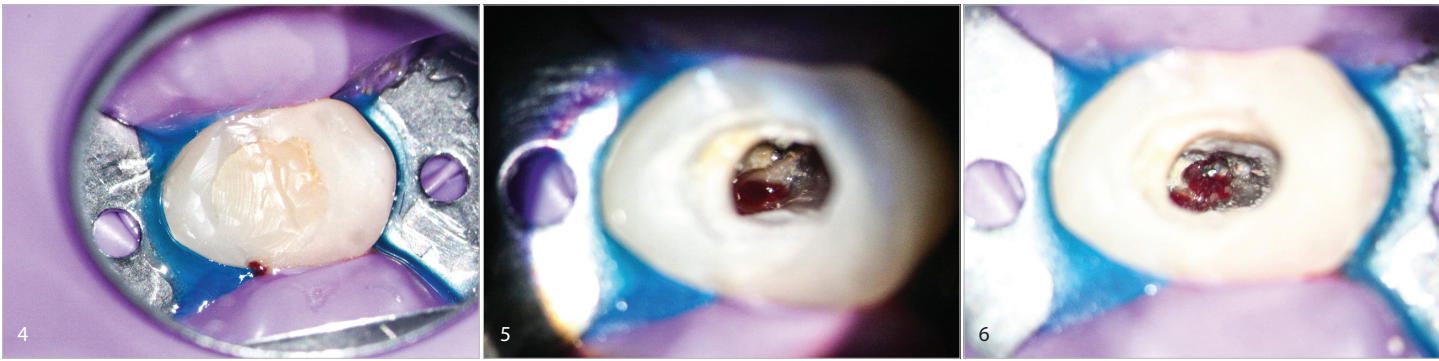
Abb. 4: Isolierung Zahn 15. Abb. 5: Darstellung der Perforation. Abb. 6: Fragment dargestellt.

Nach Infiltrationsanästhesie (Ultracain® D-S 1:200.000, Sanofi-Aventis) wurde der Zahn mittels Kofferdam (Cranberry, Smart Dam) isoliert (Abb. 4) und mit flüssigem Kofferdam (RUBBER DAM liquid, LYDENTI)

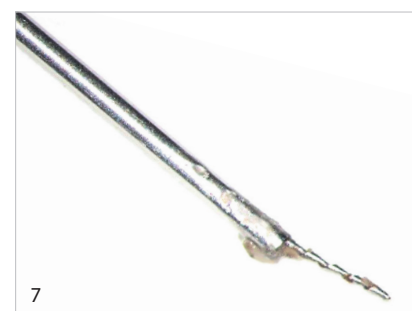
Abb. 7: Entferntes Instrumentenfragment.

nüle ausgewählt und individuell dem Instrument angepasst. Diese wurde dann mit einem dualhärtenden Befestigungszement (RelyX Unicem, 3M ESPE) beschickt und platziert, und nach vollständiger Aushärtung konnte das Fragment schonend und vollständig entfernt werden (Abb. 7).

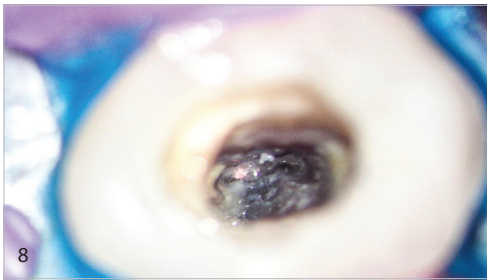
8

Abb. 8: Darstellung der Kanaleingänge. **Abb. 9:** Röntgenmessaufnahme mit H-Feile palatinal, K-Feile bukkal. **Abb. 10:** Perforation nach Desinfektion. **Abb. 11:** Zustand nach Perforationsdeckung mit MTA. **Abb. 12:** Röntgenkontrolle der Perforationsdeckung und medikamentöser Einlage.

Nach Fragmententfernung konnten zwei separate Kanäle dargestellt werden, die sich im mittleren Drittel teilten (Abb. 8). Weiterhin zeigte sich, dass nur der bukkale Kanal bei der Erstbehandlung bearbeitet und gefüllt wurde. Die Sondierung erfolgte mit überlangen Sonden und MC K-Feilen 15/04 (VDW). Das Scouting wurde mit Handinstrumenten (C-Feilen ISO 08–15, VDW) durchgeführt. Zur elektronischen Längenmessung wurde das Raypex 6 (VDW) verwendet. Patency konnte nur palatinal erreicht werden. Die maschinelle Aufbereitung und Entfernung der alten Wurzelfüllung wurde mit einer RECIPROC®-Feile (R25, VDW) durchgeführt. Es erfolgte eine Röntgenmessaufnahme (Abb. 9). Tabelle 1 zeigt die Messwerte für den palatinalen sowie bukkalen Kanal.

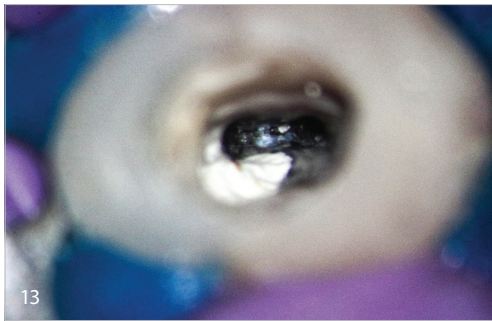
13

Abb. 13: Darstellung der Kanäle nach finaler Aufbereitung und Desinfektion. **Abb. 14:** Darstellung der definitiven Wurzelfüllung. **Abb. 15:** Röntgenkontrolle nach definitiver adhäsiver Füllung.

Zur definitiven Wurzelfüllung war der Patient beschwerdefrei. Der Zahn war klinisch symptomlos und wies keine Lockerung mehr auf. Nach Isolierung wurden der provisorische Verschluss und die medikamentöse Einlage entfernt und die Abdichtung und definitive Aushärtung der Perforationsdeckung kontrolliert (Abb. 13). Die MTA-Abdeckung war vollständig ausgehärtet und dicht. Danach erfolgte das Apical Gauging beider Kanäle mit Handinstrumenten. Die finale maschinelle Aufbereitung wurde mit RECIPROC®-Feilen R25/R40 (VDW) durchgeführt. Tabelle 2 zeigt Werte für beide Kanäle.

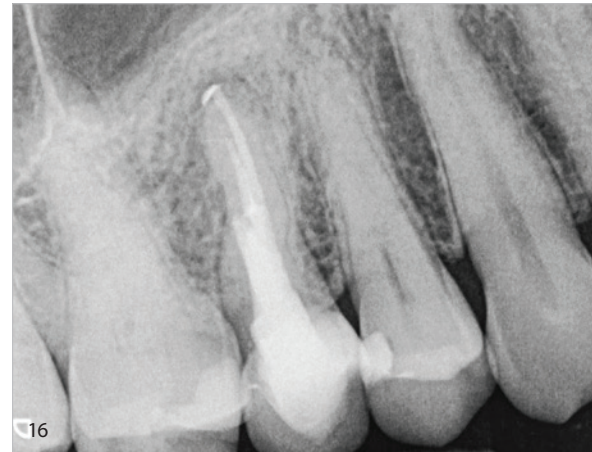
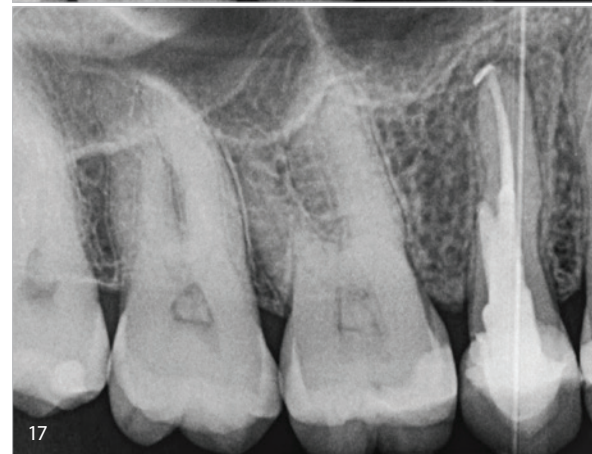
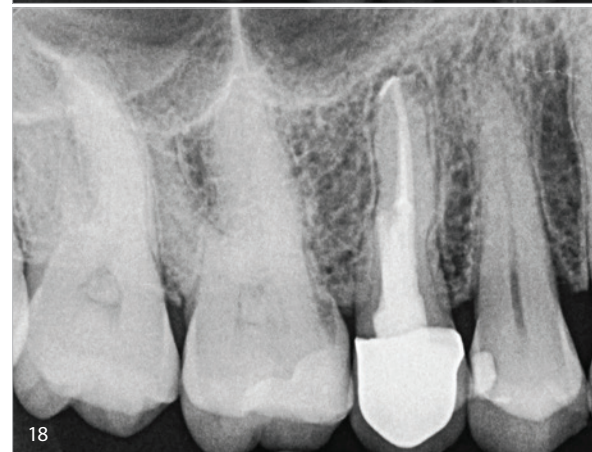
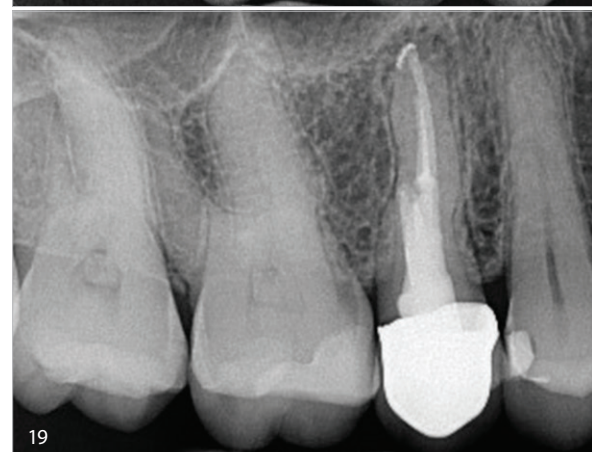
Der Zahn war die ganze Zeit beschwerdefrei, und röntgenologisch ist im Verlauf der Kontrollaufnahmen ein deutlicher Rückgang der apikalen Läsion zu erkennen. Im weiteren Verlauf, ca. eineinhalb Jahre nach der definitiven Behandlung, wurde der Zahn mit einer vollkeramischen Krone versorgt. Es erfolgten weiterhin regelmäßige Röntgenkontrollbilder (Abb. 18). Die letzte radiologische Kontrolle erfolgte 2021 (Abb. 19). In den Verlaufskontrollen zeigt sich eine stabile Situation, mit einer Ausheilung der apikalen Parodontitis, jedoch

mit leicht verbreitertem PA-Spalt an der palatinalen Wurzelspitze. Der Sealer-Puff wurde teilweise resorbiert. Der Perforationsdefekt ist vollständig ausgeheilt und der Zahn symptomlos.

Abb. 16: Röntgenkontrolle 2016. Abb. 17: Röntgenkontrolle 2017. Abb. 18: Röntgenkontrolle 2018. Abb. 19: Röntgenkontrolle 2021.

Im Verlauf erfolgten in Abständen von ca. sechs Monaten weitere Röntgenkontrollaufnahmen am 12. Dezember 2016 (Abb. 16) und am 26. Juli 2017 (Abb. 17).

im Verlauf der Röntgenkontrollaufnahmen der PA-Spalt leicht verbreitert erscheint. Da aber eine scharfe Begrenzung zu sehen ist und der Zahn sich symptomlos darstellt, kann man von einer vollständigen Ausheilung der apikalen Parodontitis ausgehen.

Die weiteren Röntgenkontrollaufnahmen innerhalb der letzten fünf Jahre zeigten eine stabile radiologische Situation. Auch die Perforationsdeckung zeigt im Verlauf keine radiologische Veränderung, die auf eine Reinfektion schließen lassen könnte. Auch der Zahn zeigte in diesem Zeitraum keinen klinischen Befund. Abschließend kann man davon ausgehen, dass die Behandlung als Therapieerfolg – im Sinne des Zahnerhalts – gewertet werden kann. Ein regelmäßiger Recall mit klinischer und radiologischer Beurteilung sollte aber weiterhin erfolgen.
