FALLBERICHT // Der Erhalt des eigenen Zahns steht für Patienten immer mehr an oberster Stelle. Glücklicherweise ist auch in komplizierteren Fällen oder nach wiederauftretender Symptomatik die Rettung des natürlichen Zahns nicht ausgeschlossen. Der folgende Fall schildert den Zahnerhalt eines Oberkieferprämolaren, bei dem es im Zuge einer versuchten Revision zu einem Instrumentenbruch gekommen war.

THERAPIE EINES OBERKIEFERPRÄMOLAREN

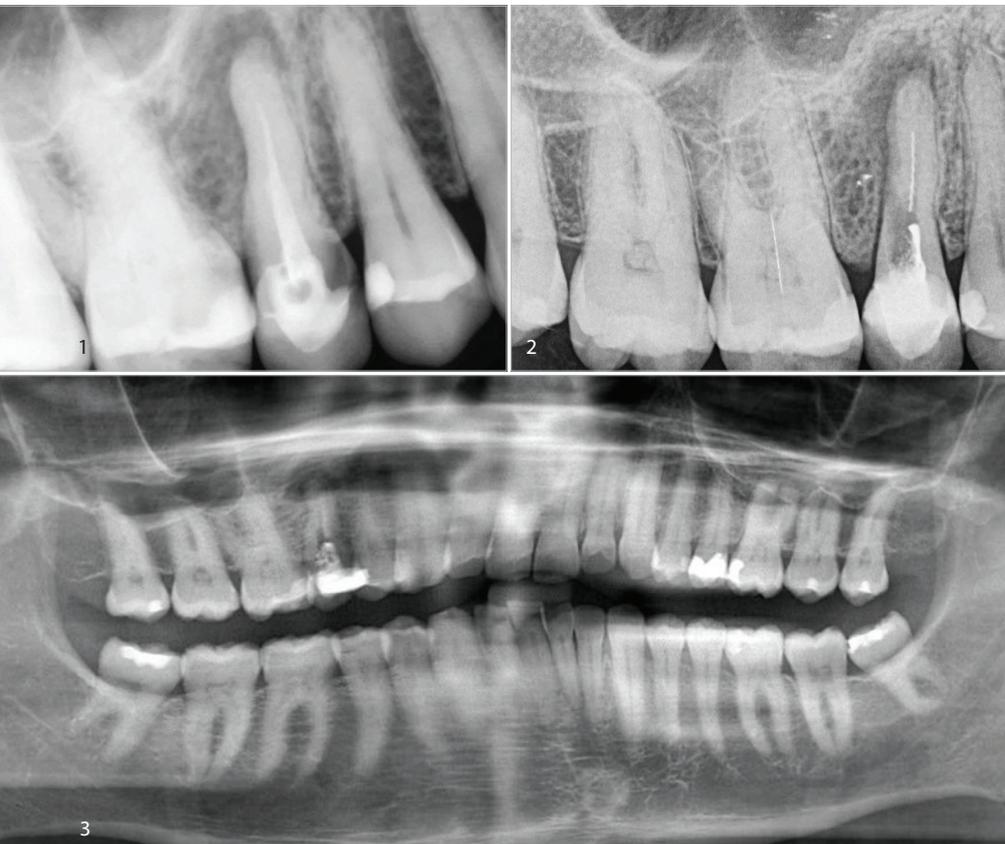
Abb. 1: Ausgangsbild des Hauszahnarztes.
Abb. 2: Ausgangsbefund Einzelzahnaufnahme.
Abb. 3: Ausgangsbefund Panoramaschichtaufnahme.

Es wurden eine Panoramaschicht- und eine Einzelzahnaufnahme angefertigt (Abb. 2 und 3). Das OPG ließ initial eine insuffiziente Restauration und Wurzelfüllung an Zahn 15 mit Verdacht auf eine apikale Parodontitis vermuten. Im mittleren Wurzel Drittel stellte sich eine deutlich radiologisch erkennbare Struktur dar. Weiterhin konnten keine pathologischen Veränderungen diagnostiziert werden, alle konservierenden Füllungen waren suffizient.

Die Einzelzahnaufnahme konnte den Verdacht auf eine insuffiziente Wurzelfüllung und eine apikale Parodontitis bestätigen. Weiterhin konnte die im mittleren Wurzel Drittel zentral gelegene Struktur als ein Instrumentenfragment befundet werden. Als Verdachtsdiagnose wurde weiterhin eine nach distal verlaufende Perforation auf Höhe des abgebrochenen Instruments gestellt. Der PA-Spalt stellte sich zirkulär verbreitert dar, und die apikale Läsion war nach distal verlagert.

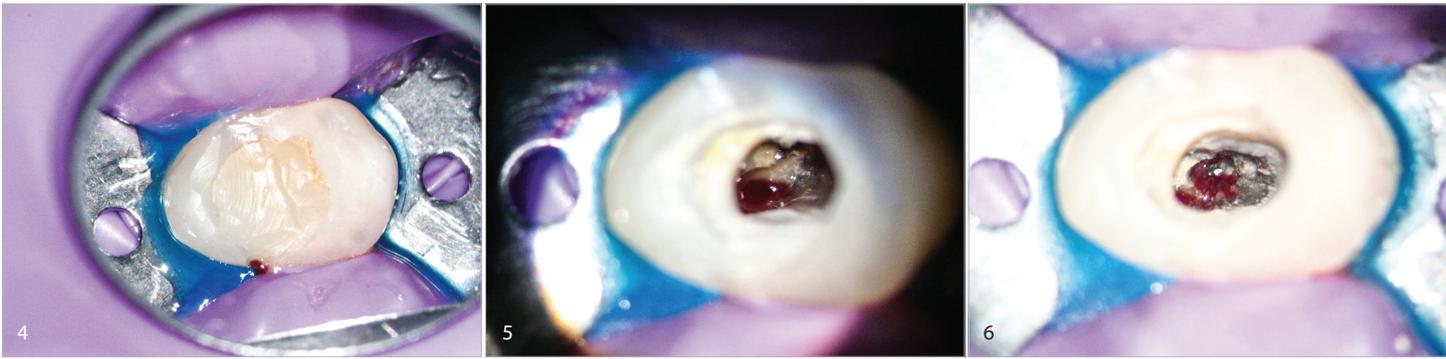
Abb. 4: Isolierung Zahn 15. Abb. 5: Darstellung der Perforation. Abb. 6: Fragment dargestellt.

Nach Infiltrationsanästhesie (Ultracain® D-S 1:200.000, Sanofi-Aventis) wurde der Zahn mittels Kofferdam (Cranberry, Smart Dam) isoliert (Abb. 4) und mit flüssigem Kofferdam (RUBBER DAM liquid, LYDENTI)

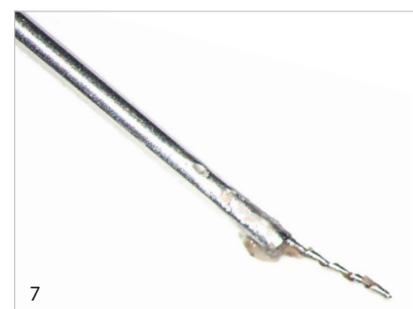
Abb. 7: Entferntes Instrumentenfragment.

nüle ausgewählt und individuell dem Instrument angepasst. Diese wurde dann mit einem dualhärtenden Befestigungszement (RelyX Unicem, 3M ESPE) beschickt und platziert, und nach vollständiger Aushärtung konnte das Fragment schonend und vollständig entfernt werden (Abb. 7).

ation haben wir uns entschieden, das Instrument mittels „Tube-Technik“ zu entfernen. Hierfür wurde eine passende Ka-

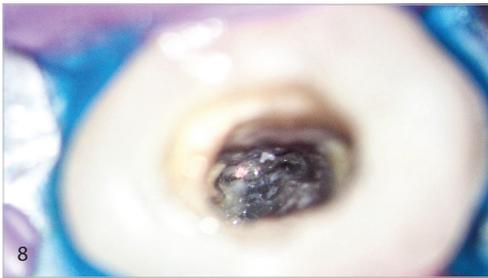
8

Abb. 8: Darstellung der Kanaleingänge. **Abb. 9:** Röntgenmessaufnahme mit H-Feile palatinal, K-Feile bukkal. **Abb. 10:** Perforation nach Desinfektion. **Abb. 11:** Zustand nach Perforationsdeckung mit MTA. **Abb. 12:** Röntgenkontrolle der Perforationsdeckung und medikamentöser Einlage.

Nach Fragmententfernung konnten zwei separate Kanäle dargestellt werden, die sich im mittleren Drittel teilten (Abb. 8). Weiterhin zeigte sich, dass nur der bukkale Kanal bei der Erstbehandlung bearbeitet und gefüllt wurde. Die Sondierung erfolgte mit überlangen Sonden und MC K-Feilen 15/04 (VDW). Das Scouting wurde mit Handinstrumenten (C-Feilen ISO 08–15, VDW) durchgeführt. Zur elektronischen Längenmessung wurde das Raypex 6 (VDW) verwendet. Patency konnte nur palatinal erreicht werden. Die maschinelle Aufbereitung und Entfernung der alten Wurzelfüllung wurde mit einer RECIPROC®-Feile (R25, VDW) durchgeführt. Es erfolgte eine Röntgenmessaufnahme (Abb. 9). Tabelle 1 zeigt die Messwerte für den palatinalen sowie bukkalen Kanal.

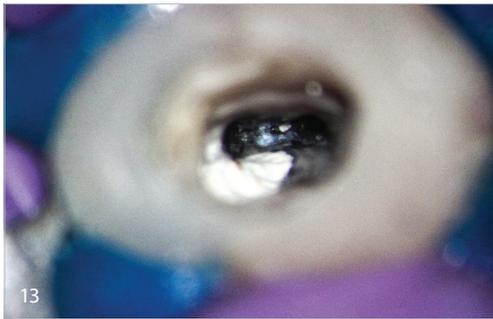
13

Abb. 13: Darstellung der Kanäle nach finaler Aufbereitung und Desinfektion. **Abb. 14:** Darstellung der definitiven Wurzelfüllung. **Abb. 15:** Röntgenkontrolle nach definitiver adhäsiver Füllung.

Zur definitiven Wurzelfüllung war der Patient beschwerdefrei. Der Zahn war klinisch symptomlos und wies keine Lockerung mehr auf. Nach Isolierung wurden der provisorische Verschluss und die medikamentöse Einlage entfernt und die Abdichtung und definitive Aushärtung der Perforationsdeckung kontrolliert (Abb. 13). Die MTA-Abdeckung war vollständig ausgehärtet und dicht. Danach erfolgte das Apical Gauging beider Kanäle mit Handinstrumenten. Die finale maschinelle Aufbereitung wurde mit RECIPROC®-Feilen R25/R40 (VDW) durchgeführt. Tabelle 2 zeigt Werte für beide Kanäle.

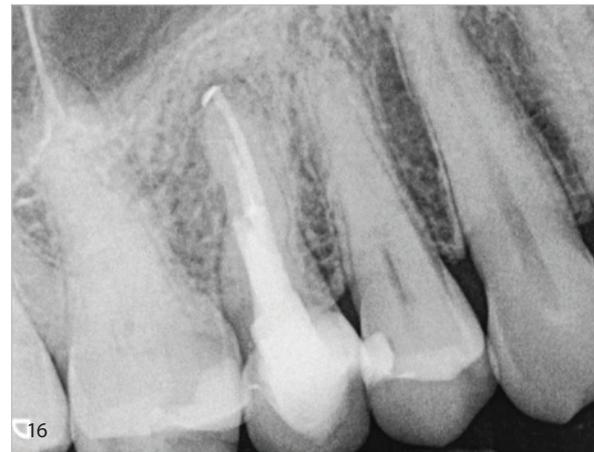
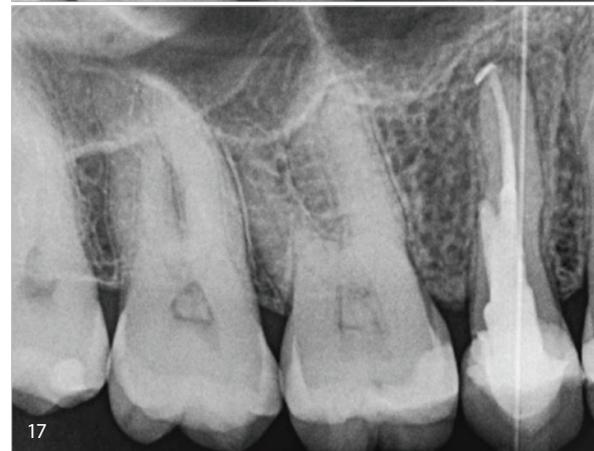
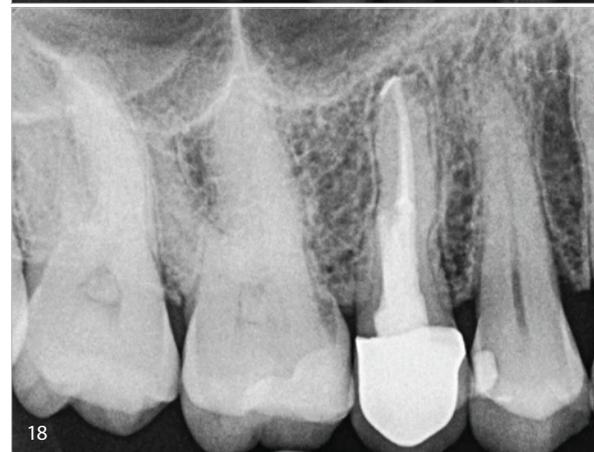
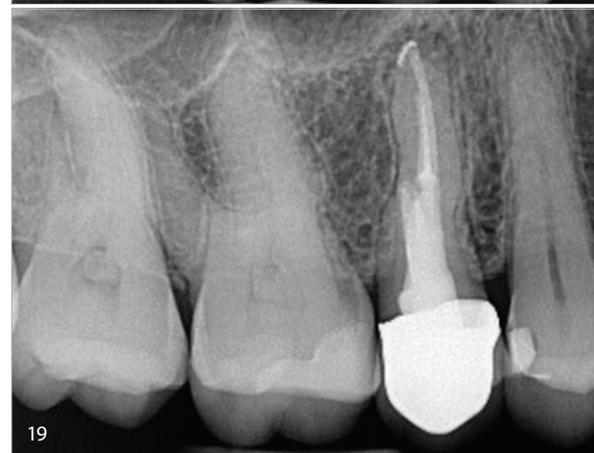
Der Zahn war die ganze Zeit beschwerdefrei, und röntgenologisch ist im Verlauf der Kontrollaufnahmen ein deutlicher Rückgang der apikalen Läsion zu erkennen. Im weiteren Verlauf, ca. eineinhalb Jahre nach der definitiven Behandlung, wurde der Zahn mit einer vollkeramischen Krone versorgt. Es erfolgten weiterhin regelmäßige Röntgenkontrollbilder (Abb. 18). Die letzte radiologische Kontrolle erfolgte 2021 (Abb. 19). In den Verlaufskontrollen zeigt sich eine stabile Situation, mit einer Ausheilung der apikalen Parodontitis, jedoch

mit leicht verbreitertem PA-Spalt an der palatinalen Wurzelspitze. Der Sealer-Puff wurde teilweise resorbiert. Der Perforationsdefekt ist vollständig ausgeheilt und der Zahn symptomlos.

Abb. 16: Röntgenkontrolle 2016. Abb. 17: Röntgenkontrolle 2017. Abb. 18: Röntgenkontrolle 2018. Abb. 19: Röntgenkontrolle 2021.

Im Verlauf erfolgten in Abständen von ca. sechs Monaten weitere Röntgenkontrollaufnahmen am 12. Dezember 2016 (Abb. 16) und am 26. Juli 2017 (Abb. 17).

im Verlauf der Röntgenkontrollaufnahmen der PA-Spalt leicht verbreitert erscheint. Da aber eine scharfe Begrenzung zu sehen ist und der Zahn sich symptomlos darstellt, kann man von einer vollständigen Ausheilung der apikalen Parodontitis ausgehen.

Die weiteren Röntgenkontrollaufnahmen innerhalb der letzten fünf Jahre zeigten eine stabile radiologische Situation. Auch die Perforationsdeckung zeigt im Verlauf keine radiologische Veränderung, die auf eine Reinfektion schließen lassen könnte. Auch der Zahn zeigte in diesem Zeitraum keinen klinischen Befund. Abschließend kann man davon ausgehen, dass die Behandlung als Therapieerfolg – im Sinne des Zahnerhalts – gewertet werden kann. Ein regelmäßiger Recall mit klinischer und radiologischer Beurteilung sollte aber weiterhin erfolgen.
