FALLBERICHT // Der Erhalt des eigenen Zahns steht für Patienten immer mehr an oberster Stelle. Glücklicherweise ist auch in komplizierteren Fällen oder nach wiederauftretender Symptomatik die Rettung des natürlichen Zahns nicht ausgeschlossen. Der folgende Fall schildert den Zahnerhalt eines Oberkieferprämolaren, bei dem es im Zuge einer versuchten Revision zu einem Instrumentenbruch gekommen war.

THERAPIE EINES OBERKIEFERPRÄMOLAREN

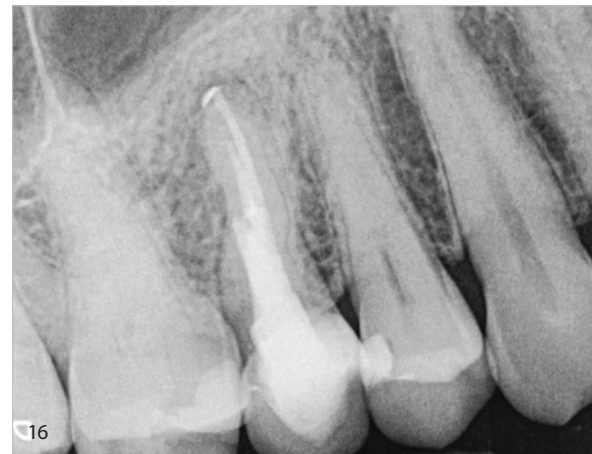
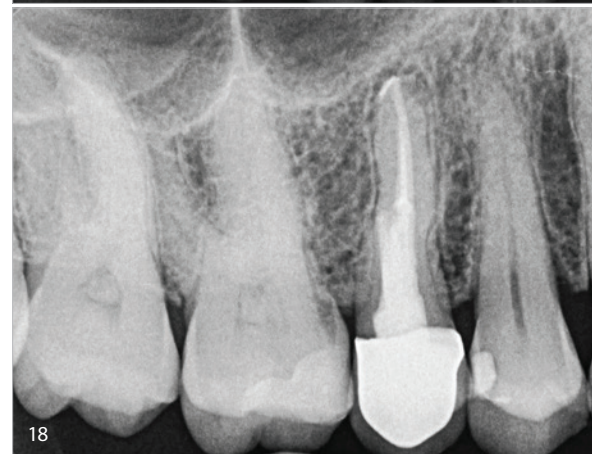
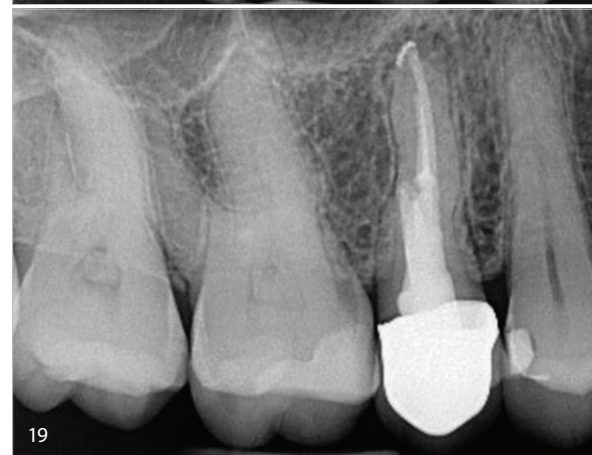
Der Zahn war die ganze Zeit beschwerdefrei, und röntgenologisch ist im Verlauf der Kontrollaufnahmen ein deutlicher Rückgang der apikalen Läsion zu erkennen. Im weiteren Verlauf, ca. eineinhalb Jahre nach der definitiven Behandlung, wurde der Zahn mit einer vollkeramischen Krone versorgt. Es erfolgten weiterhin regelmäßige Röntgenkontrollbilder (Abb. 18). Die letzte radiologische Kontrolle erfolgte 2021 (Abb. 19). In den Verlaufskontrollen zeigt sich eine stabile Situation, mit einer Ausheilung der apikalen Parodontitis, jedoch

mit leicht verbreitertem PA-Spalt an der palatinalen Wurzelspitze. Der Sealer-Puff wurde teilweise resorbiert. Der Perforationsdefekt ist vollständig ausgeheilt und der Zahn symptomlos.

Abb. 16: Röntgenkontrolle 2016. Abb. 17: Röntgenkontrolle 2017. Abb. 18: Röntgenkontrolle 2018. Abb. 19: Röntgenkontrolle 2021.

Im Verlauf erfolgten in Abständen von ca. sechs Monaten weitere Röntgenkontrollaufnahmen am 12. Dezember 2016 (Abb.16) und am 26. Juli 2017 (Abb.17).

im Verlauf der Röntgenkontrollaufnahmen der PA-Spalt leicht verbreitert erscheint. Da aber eine scharfe Begrenzung zu sehen ist und der Zahn sich symptomlos darstellt, kann man von einer vollständigen Ausheilung der apikalen Parodontitis ausgehen.

Die weiteren Röntgenkontrollaufnahmen innerhalb der letzten fünf Jahre zeigten eine stabile radiologische Situation. Auch die Perforationsdeckung zeigt im Verlauf keine radiologische Veränderung, die auf eine Reinfektion schließen lassen könnte. Auch der Zahn zeigte in diesem Zeitraum keinen klinischen Befund. Abschließend kann man davon ausgehen, dass die Behandlung als Therapieerfolg – im Sinne des Zahnerhalts – gewertet werden kann. Ein regelmäßiger Recall mit klinischer und radiologischer Beurteilung sollte aber weiterhin erfolgen.
