FALLBERICHT // Der Erhalt des eigenen Zahns steht für Patienten immer mehr an oberster Stelle. Glücklicherweise ist auch in komplizierteren Fällen oder nach wiederauftretender Symptomatik die Rettung des natürlichen Zahns nicht ausgeschlossen. Der folgende Fall schildert den Zahnerhalt eines Oberkieferprämolaren, bei dem es im Zuge einer versuchten Revision zu einem Instrumentenbruch gekommen war.

THERAPIE EINES OBERKIEFERPRÄMOLAREN

Dr. Tobias Mackert / Bayreuth

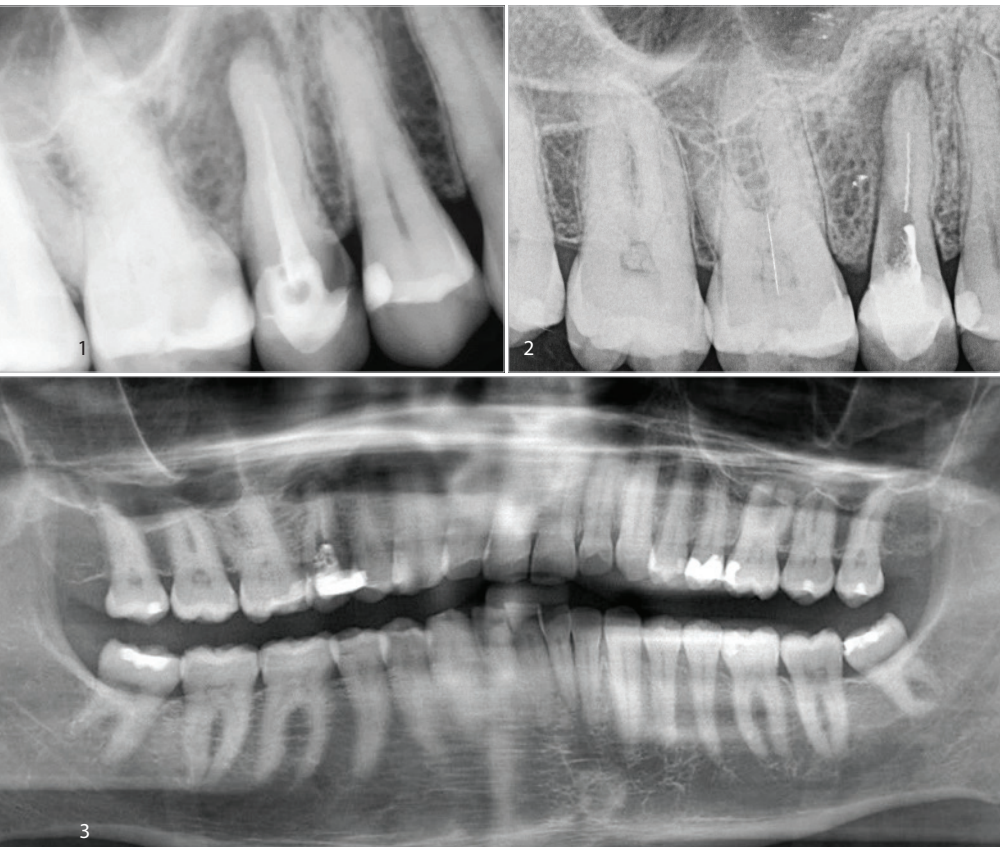
Abb. 1: Ausgangsbild des Hauszahnarztes.
Abb. 2: Ausgangsbefund Einzelzahnaufnahme.
Abb. 3: Ausgangsbefund Panoramaschichtaufnahme.

Es wurden eine Panoramaschicht- und eine Einzelzahnaufnahme angefertigt (Abb. 2 und 3). Das OPG ließ initial eine insuffiziente Restauration und Wurzelfüllung an Zahn 15 mit Verdacht auf eine apikale Parodontitis vermuten. Im mittleren Wurzel Drittel stellte sich eine deutlich radiologisch erkennbare Struktur dar. Weiterhin konnten keine pathologischen Veränderungen diagnostiziert werden, alle konservierenden Füllungen waren suffizient.

Die Einzelzahnaufnahme konnte den Verdacht auf eine insuffiziente Wurzelfüllung und eine apikale Parodontitis bestätigen. Weiterhin konnte die im mittleren Wurzel Drittel zentral gelegene Struktur als ein Instrumentenfragment befundet werden. Als Verdachtsdiagnose wurde weiterhin eine nach distal verlaufende Perforation auf Höhe des abgebrochenen Instruments gestellt. Der PA-Spalt stellte sich zirkulär verbreitert dar, und die apikale Läsion war nach distal verlagert.

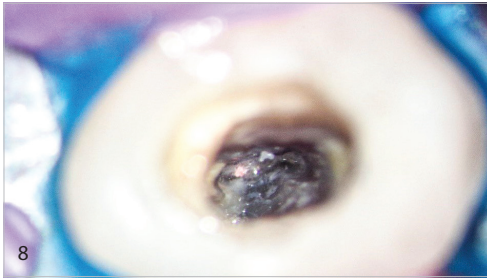
8

Abb. 8: Darstellung der Kanaleingänge. **Abb. 9:** Röntgenmessaufnahme mit H-Feile palatinal, K-Feile bukkal. **Abb. 10:** Perforation nach Desinfektion. **Abb. 11:** Zustand nach Perforationsdeckung mit MTA. **Abb. 12:** Röntgenkontrolle der Perforationsdeckung und medikamentöser Einlage.

Nach Fragmententfernung konnten zwei separate Kanäle dargestellt werden, die sich im mittleren Drittel teilten (Abb.8). Weiterhin zeigte sich, dass nur der bukkale Kanal bei der Erstbehandlung bearbeitet und gefüllt wurde. Die Sondierung erfolgte mit überlangen Sonden und MC K-Feilen 15/04 (VDW). Das Scouting wurde mit Handinstrumenten (C-Feilen ISO 08–15, VDW) durchgeführt. Zur elektronischen Längenmessung wurde das Raypex 6 (VDW) verwendet. Patency konnte nur palatinal erreicht werden. Die maschinelle Aufbereitung und Entfernung der alten Wurzelfüllung wurde mit einer RECIPROC®-Feile (R25, VDW) durchgeführt. Es erfolgte eine Röntgenmessaufnahme (Abb. 9). Tabelle 1 zeigt die Messwerte für den palatinalen sowie bukkalen Kanal.

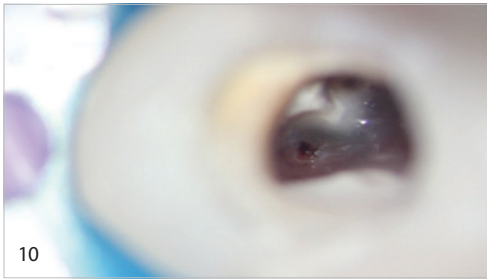
10

Es folgte eine intensive Reinigung des Kanalsystems gemäß Desinfektionsprotokoll mit erwärmtem NaOCl und passiver Ultraschallaktivierung (Abb.10). Die Kanäle und der Perforationsdefekt wurden gesäubert und getrocknet.

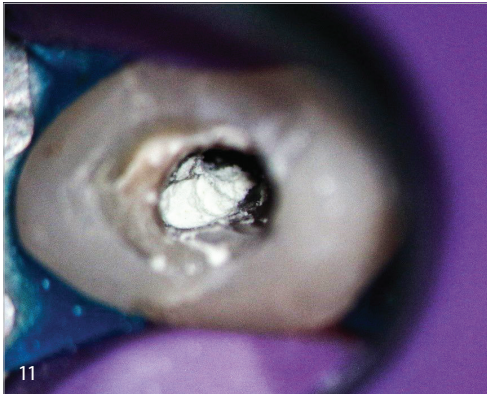
11

Die Perforation wurde mit MTA (Bio MTA, LyDenti) gedeckt. Vorher wurden die Kanäleingänge mit Teilen eines Schaumstoffpellets vor Verblockung oder Verunreinigung geschützt. Nach Aushärtung des MTAs wurden diese wieder entfernt (Abb.11). Eine medikamentöse Einlage aus Calciumhydroxid (AH Temp, Dentsply Sirona) wurde eingebracht, die Kanäleingänge und die Perforationsdeckung erneut mit einem Schaumstoffpellet geschützt, eine Zwischenschicht Cavit (3M ESPE) eingebracht und die Trepanationsöffnung adhäsiv mit Tetric Flow A2 (Ivoclar Vivadent) verschlossen. Ein erneutes Röntgenkontrollbild wurde angefertigt (Abb.12).

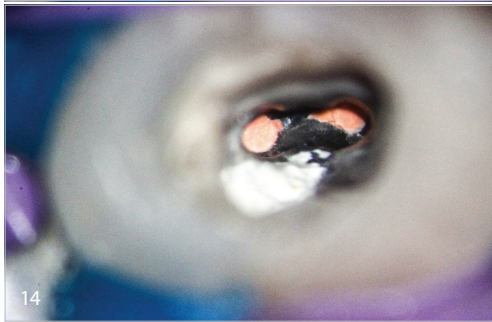
14

Die Wurzelfüllung wurde nach Einpassung der Mastercones mittels warm-vertikaler Kompaktion durchgeführt. B&L Heater und Obturator; als Sealer wurde AH+ (Dentsply Sirona) verwendet. Ein Röntgenkontrollbild wurde angefertigt (Abb.14). Die Kanäle konnten dicht und homogen gefüllt werden, palatinal ist ein apikaler Sealer-Puff erkennbar. Die Kavität wurde daraufhin mit AH Cleaner (Dentsply Sirona) gereinigt und mit einer definitiven adhäsiven Kunststofffüllung verschlossen. Nach Total Etch-Technik und Bonding mit XP Bond (Dentsply Sirona) wurden die Kunststoffe IVA Flow und Tetric EvoCeram A3 (Ivoclar Vivadent) für den definitiven Verschluss verwendet. Ein Abschlussbild wurde gemacht (Abb.15).

Abb. 13: Darstellung der Kanäle nach finaler Aufbereitung und Desinfektion. **Abb. 14:** Darstellung der definitiven Wurzelfüllung. **Abb. 15:** Röntgenkontrolle nach definitiver adhäsiver Füllung.
