## Spätfolgen von Frontzahntraumata

Dr. med. dent. Jörn Noetzel

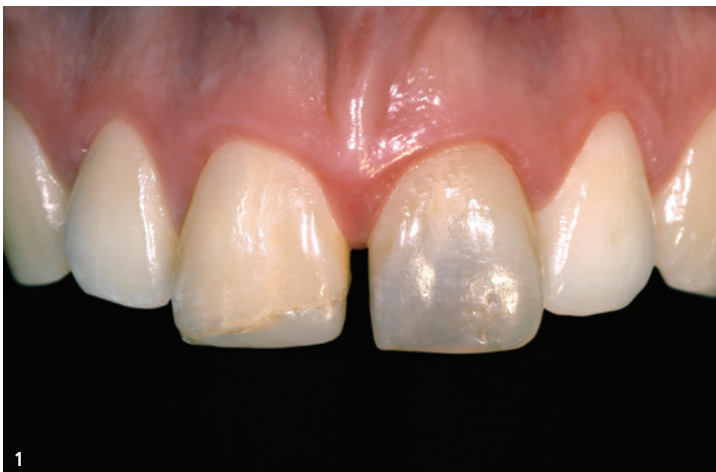
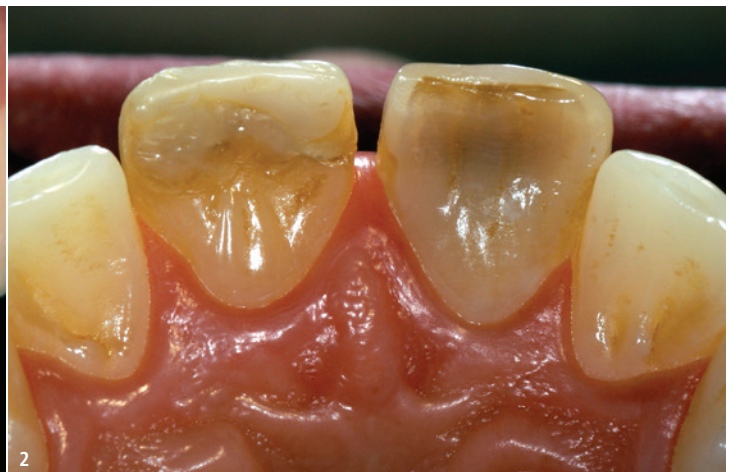
**Abb. 1:** Die erhebliche Verfärbung des Zahns 21 und ein ästhetisch unbefriedigender Kompositaufbau an Zahn 11 prägen die Ausgangssituation. – **Abb. 2:** Insbesondere bei der Ansicht von palatinal sind die Randspalten am Kompositaufbau deutlich erkennbar.

Ein 24-jähriger Patient stellte sich mit dem Wunsch nach ästhetischer Verbesserung der beiden mittleren Oberkiefer Schneidezähne vor (Abb. 1 und 2). Er berichtete von einem Unfall im Schwimmbad im Alter von elf Jahren, bei dem an Zahn 11 eine Schneidekante frakturierte. Während anfangs regelmäßig durchgeführte Sensibilitätstests stets ein positives Ergebnis gezeigt haben sollen, war nach sechs Jahren an Zahn 21 keine Reaktion mehr auf Kälte nachweisbar. Der Befund von Zahn 21 ergab eine deutliche Verfärbung der Zahnkrone, negative Kältesensibilität, Missempfinden (jedoch keine nennenswerten Schmerzen) bei der Palpation im Vestibulum, ein großes Kanallumen sowie eine periapikale Aufhellung. Zahn 11 zeigte eine nur leichte Verfärbung, positive Sensibilität, eine verkürzte Wurzel und einen verengten Wurzelkanal (Abb. 3). Beide Zähne wiesen eine physiologische Beweglichkeit auf, pathologische Sondierungstiefen lagen nicht vor. Die allgemeine Anamnese des Patienten war unauffällig.

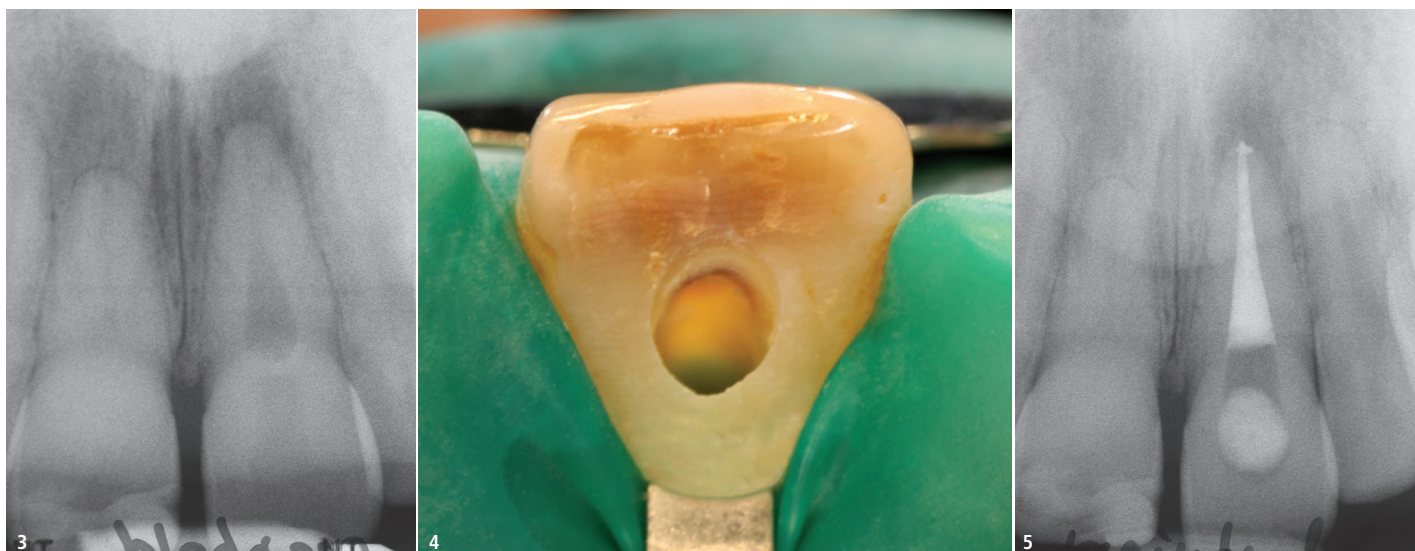
**Abb. 3:** Das präoperative Röntgenbild zeigt u.a. die ausgeprägte Trichterform des Wurzelkanals an Zahn 21. – **Abb. 4:** Eine besonders stark verfärbte Zone hat sich im Bereich der Schmelz-Dentin-Grenze gebildet. Die Trepanationsöffnung wurde im Zuge der Behandlung noch nach inzisal erweitert. – **Abb. 5:** Die Kontrollaufnahme nach der Wurzelkanalfüllung lässt im Vergleich zum präoperativen Röntgenbild die Bemühung erkennen, die Kanalwände nicht noch weiter auszu dünnen.

An Zahn 21 wurde daraufhin eine Wurzelkanalbehandlung durchgeführt (Abb. 4), wobei aufgrund des bereits erheblichen Kanalquerschnitts im koronalen und mittleren Drittel ein spürbarer Abtrag des Kanalwanddentin vermieden werden sollte. Als Spüllösungen wurden NaOCl sowie EDTA verwendet und mit Ultra-

Am Zahn 11 fielen röntgenologisch das verkleinerte Pulpakavum, der verengte Wurzelkanal und die etwas kürzere Wurzel auf. Ein normal dimensionierter Parodontalspalt war apikal jedoch vorhanden (Abb. 3). Es ist zu vermuten, dass ein noch nicht abgeschlossenes Wurzelwachstum durch das Trauma unvollendet blieb. Daneben kam es zu einer weitgehenden Obliteration der Pulpakammer. Dennoch reagiert der Zahn nach wie vor eindeutig sensibel auf Kälte. Auch die Existenz einer seit Jahren bestehenden symptomlosen chronischen Pulpitis muss in Betracht gezogen werden. Regelmäßige Sensibilitätsprüfungen und rönt-

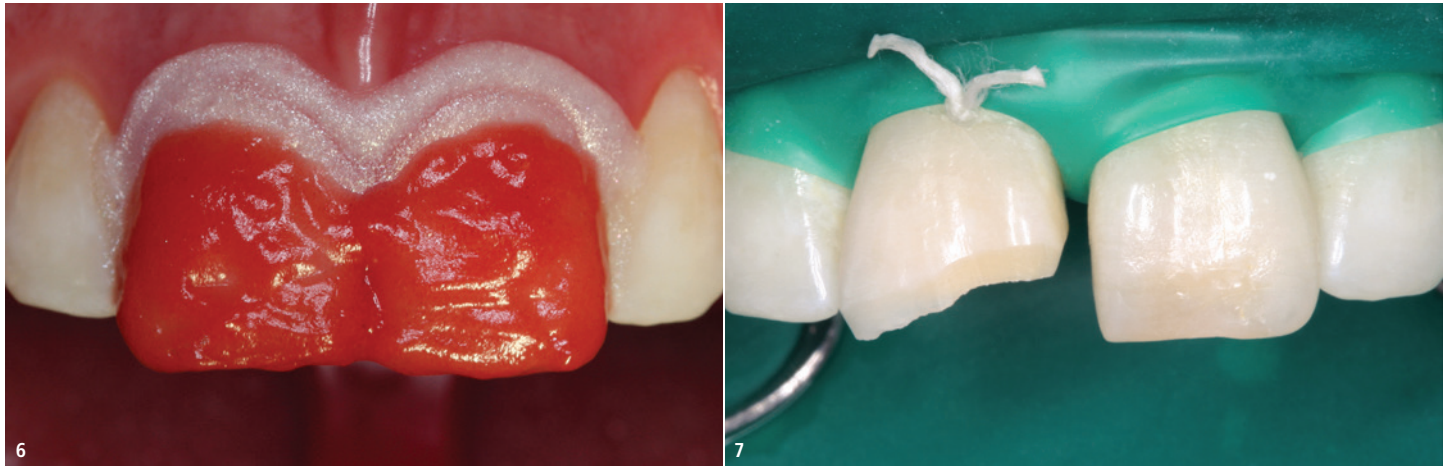
**Abb. 6:** Nach dem internen Bleichen von Zahn 21 wurden abschließend beide Zähne extern gebleicht. – **Abb. 7:** Kavitätenpräparation an Zahn 11 vor Applikation des neuen Kompositaufbaus.

Neben dem endodontischen Problem musste auch das ästhetische gelöst werden. Nach der Wurzelkanalbehandlung wurde ein internes Bleichen am Zahn 21 vorgenommen. Offensichtlich war der Diffusionsweg bis in den Zahnschmelz zu groß, sodass anschließend auch ein externes Bleichen erfolgen musste. Auch der noch vitale Zahn 11 wies eine etwas dunklere Farbe als die übrigen Frontzähne auf. Die Ursache dafür ist in einer vermehrten Dentinapposition im Kronenkavum zu suchen. Folglich wurde auch dieser Zahn extern gebleicht. Einen Monat später wurde der Kompositaufbau erneuert. Bleaching-Produkte hinterlassen für einige Tage reaktive Moleküle in den Zahnhartsubstanzen, die womöglich die Haftwerte bei der Adhäsivtechnik reduzieren. Die wissenschaftlichen Daten dazu sind nicht eindeutig. Während einige Studien einen negativen Effekt nachweisen konnten, zeigten andere keinen signifikanten Einfluss.<sup>17</sup> Aufgrund der bestehenden Unklarheit ist es sicher nicht nachteilig, mindestens zwei Wochen mit der Applikation von Kompositfüllungen zu warten. Zudem ist in den ersten Tagen nach der Bleichtherapie mit einem leichten Nachdunkeln des Zahns zu rechnen, sodass eine adäquate Beurteilung des erreichten Ergebnisses und die Auswahl der korrekten Kompositfarben auch erst verzögert erfolgen können.

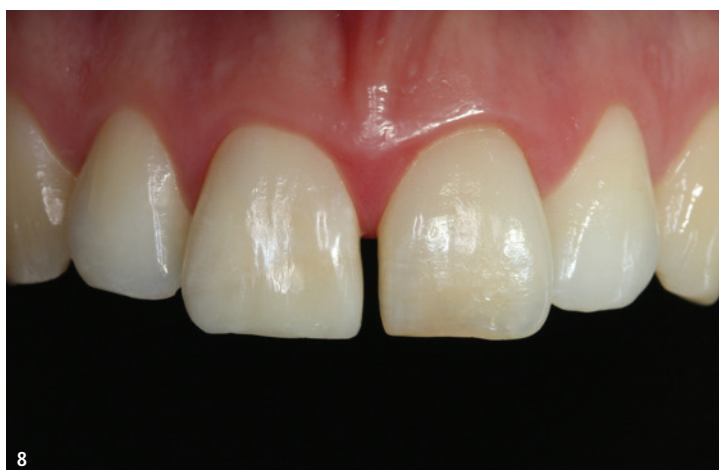
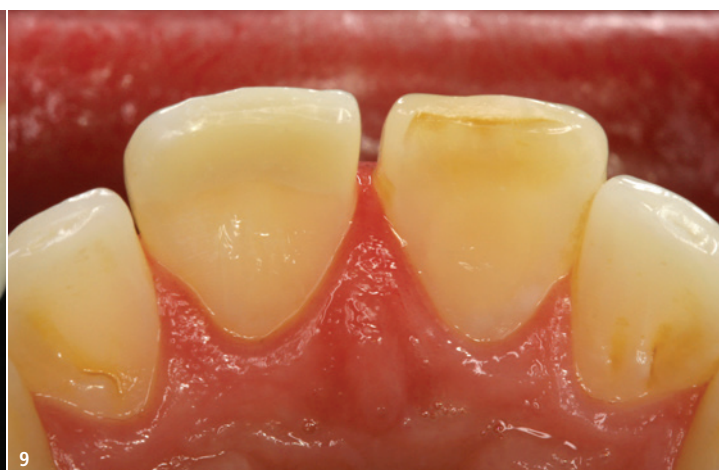
**Abb. 8:** Zustand nach Abschluss der Behandlungsmaßnahmen. – **Abb. 9:** Im Bereich der (abradierten) Schneidekante von Zahn 21 konnte keine vollständige Farbangleichung erzielt werden, was jedoch vom Patienten nicht als störend empfunden wurde.

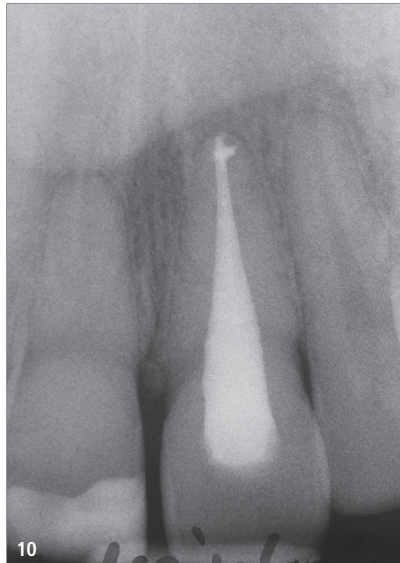
**Abb. 10:** Nach gut einem Jahr scheint die apikale Region an Zahn 21 entzündungsfrei zu sein. – **Abb. 11:** Präoperatives Röntgenbild mit einem in den Fistelgang eingeführten Guttapercha-Point. – **Abb. 12:** Zustand mit gesunden periapikalen Verhältnissen ein Jahr später.

von resorptiven Prozessen und einer weiteren Kanalobliteration an Zahn 11 gefunden (Abb. 10).

Als Unterfüllung vor dem internen Bleichen zum Schutz der Wurzelkanalfüllung vor eindringendem Bleichmittel wurde Glasionomerzement verwendet. Dies ist keine evidenzbasierte Entscheidung. Allerdings liegt es nahe, dass bei einer alternativen Verwendung von Komposit die Gefahr besteht, weite Teile des Dentins innerhalb der Trepanationsöffnung mit dem Adhäsivsystem zu versiegeln und damit die Bleichwirkung einzuschränken. Unabhängig davon ist immer darauf zu achten, dass die nach der Applikation der Unterfüllung verbleibende koronale Kavität bis leicht nach subgingival ausgedehnt ist, um auch im zervikalen Bereich eine suffiziente Aufhellung erzielen zu können (Abb. 5). Langfristig bleibt abzuwarten, ob das externe Bleichen des Zahns 11 eine zusätzliche Reizung des verbliebenen Pulpagewebes ausgelöst hat und womöglich eine weitere Obliteration oder gar Nekrose befördert. Aus ästhetischer Sicht erscheint die Dauerhaftigkeit des Bleichens beider Zähne von Interesse. Bei der Kontrolluntersuchung nach gut einem Jahr konnten diesbezüglich noch keine Auffälligkeiten beobachtet werden (Abb. 10).

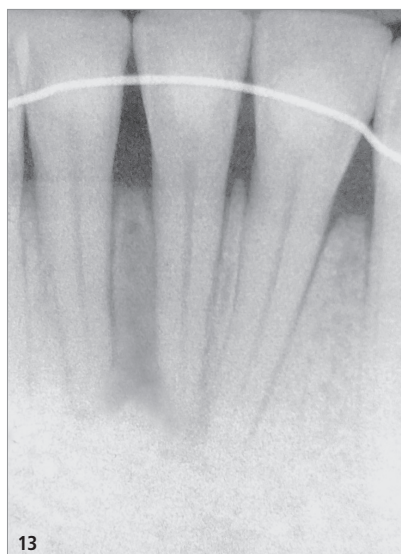
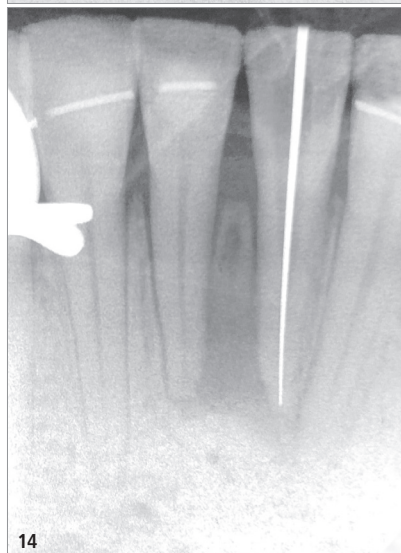
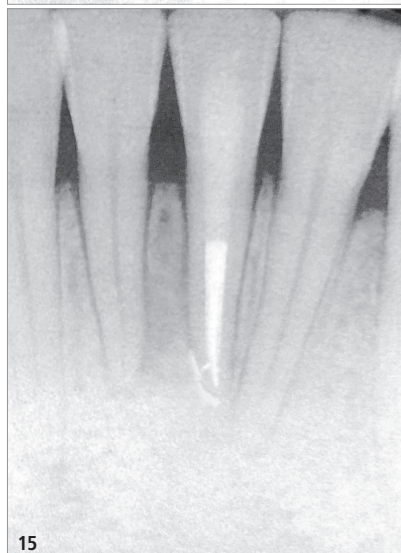
**Abb. 13:** Eine ausgedehnte Läsion, die bis zum benachbarten Zahn 41 reicht, prägt die Ausgangssituation. – **Abb. 14:** Auf der Röntgenmessaufnahme erscheint die Aufhellung noch prägnanter. – **Abb. 15:** Vollständige parodontale Heilung auch bei der bisher letzten Röntgenkontrolle dreieinhalb Jahre später.

Nach Abschluss der kieferorthopädischen Behandlung (im Alter von 16 Jahren, etwa zwei Jahre nach dem Unfall) war an den unteren Frontzähnen ein Retainer angebracht worden. Diesen empfand die Patientin mittlerweile ohnehin als störend (insbesondere bei der Interdentalraumhygiene), sodass er vor der Wurzelkanalbehandlung in Absprache mit dem KFO-Kollegen zunächst durchtrennt, schließlich vollständig entfernt und durch einen Positioner ersetzt wurde, wodurch sich zugleich die Applikation und Abdichtung des Kofferdams einfacher gestaltete (Abb. 13 und 14). Dieser Zahn besaß nur einen Wurzelkanal, der jedoch einen in vestibulolinguale Richtung länglichen Querschnitt aufwies. Aufgrund terminlicher Gründe seitens der Patientin wurde die Behandlung zweizeitig vorgenommen. Am zweiten Termin (17 Tage später) waren der Fistelgang bereits vollständig verschlossen und die Gingiva abgeheilt. Auch hier zeigten sich wieder bei allen Nachkontrollen röntgenologisch eine vollständige knöcherne Regeneration (Abb. 15) sowie klinisch gesunde parodontale Verhältnisse.
