ANWENDERBERICHT // Bei der klinischen Kontrolluntersuchung einer 47-jährigen Patientin war am Zahn 35 ein dezenter Randspalt der alten Goldgussversorgung auffällig (Abb. 1 und 2). Die Patientin wünschte den Austausch der Restauration, weil für sie aufgrund der dunklen Zahnverfärbung auf der Bukkalseite des Zahnes das Risiko einer unbemerkten Karies in der Tiefe bestand (Abb. 2).

AUSTAUSCH EINES GOLDINLAYS

Dr. Romy Kreplin / Jesteburg

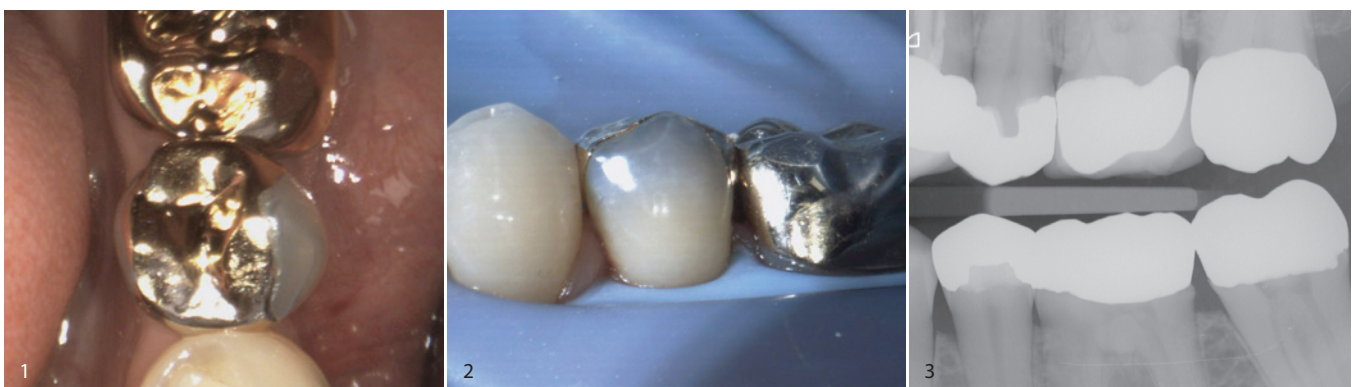
Der röntgenologische Befund zeigte keine Auffälligkeiten (Abb. 3). Der Zahn machte subjektiv keine Beschwerden und zeigte normale Reaktionen auf die Testungen von Vitalität und Perkussion. Aufgrund des sichtbaren Randdefektes am mesiobukkalen Inlayrand bestand die Indikation zur Restauration des Zahnes. Die Versorgungsalternativen wurden ausführlich mit der Patientin besprochen. Da die steigenden Goldpreise und der Wunsch nach ästhetischen Füllungsmaterialien im Gespräch thematisiert wurden, fiel die Entscheidung auf eine direkte Composite-Restauration. Ein ent-

Abb. 1: Goldgussversorgung am Zahn 35, Okklusalan­sicht. **Abb. 2:** Randspalt okklusal an 35 in der Ansicht von bukkal. **Abb. 3:** Bissflügel linke Seite, 35 zeigt keine Auffälligkeiten.
