ANWENDERBERICHT // Bei der klinischen Kontrolluntersuchung einer 47-jährigen Patientin war am Zahn 35 ein dezenter Randspalt der alten Goldgussversorgung auffällig (Abb. 1 und 2). Die Patientin wünschte den Austausch der Restauration, weil für sie aufgrund der dunklen Zahnverfärbung auf der Bukkalseite des Zahnes das Risiko einer unbemerkten Karies in der Tiefe bestand (Abb. 2).

AUSTAUSCH EINES GOLDINLAYS

Dr. Romy Kreplin / Jesteburg

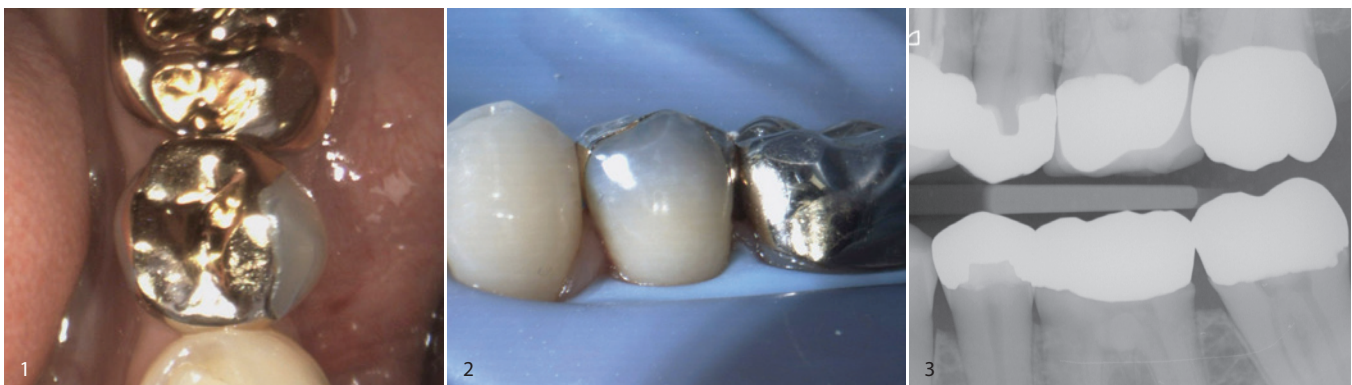
Der röntgenologische Befund zeigte keine Auffälligkeiten (Abb. 3). Der Zahn machte subjektiv keine Beschwerden und zeigte normale Reaktionen auf die Testungen von Vitalität und Perkussion. Aufgrund des sichtbaren Randdefektes am mesiobukkalen Inlayrand bestand die Indikation zur Restauration des Zahnes. Die Versorgungsalternativen wurden ausführlich mit der Patientin besprochen. Da die steigenden Goldpreise und der Wunsch nach ästhetischen Füllungsmaterialien im Gespräch thematisiert wurden, fiel die Entscheidung auf eine direkte Composite-Restauration. Ein ent-

Abb. 1: Goldgussversorgung am Zahn 35, Okklusalan­sicht. **Abb. 2:** Randspalt okklusal an 35 in der Ansicht von bukkal. **Abb. 3:** Bissflügel linke Seite, 35 zeigt keine Auffälligkeiten.

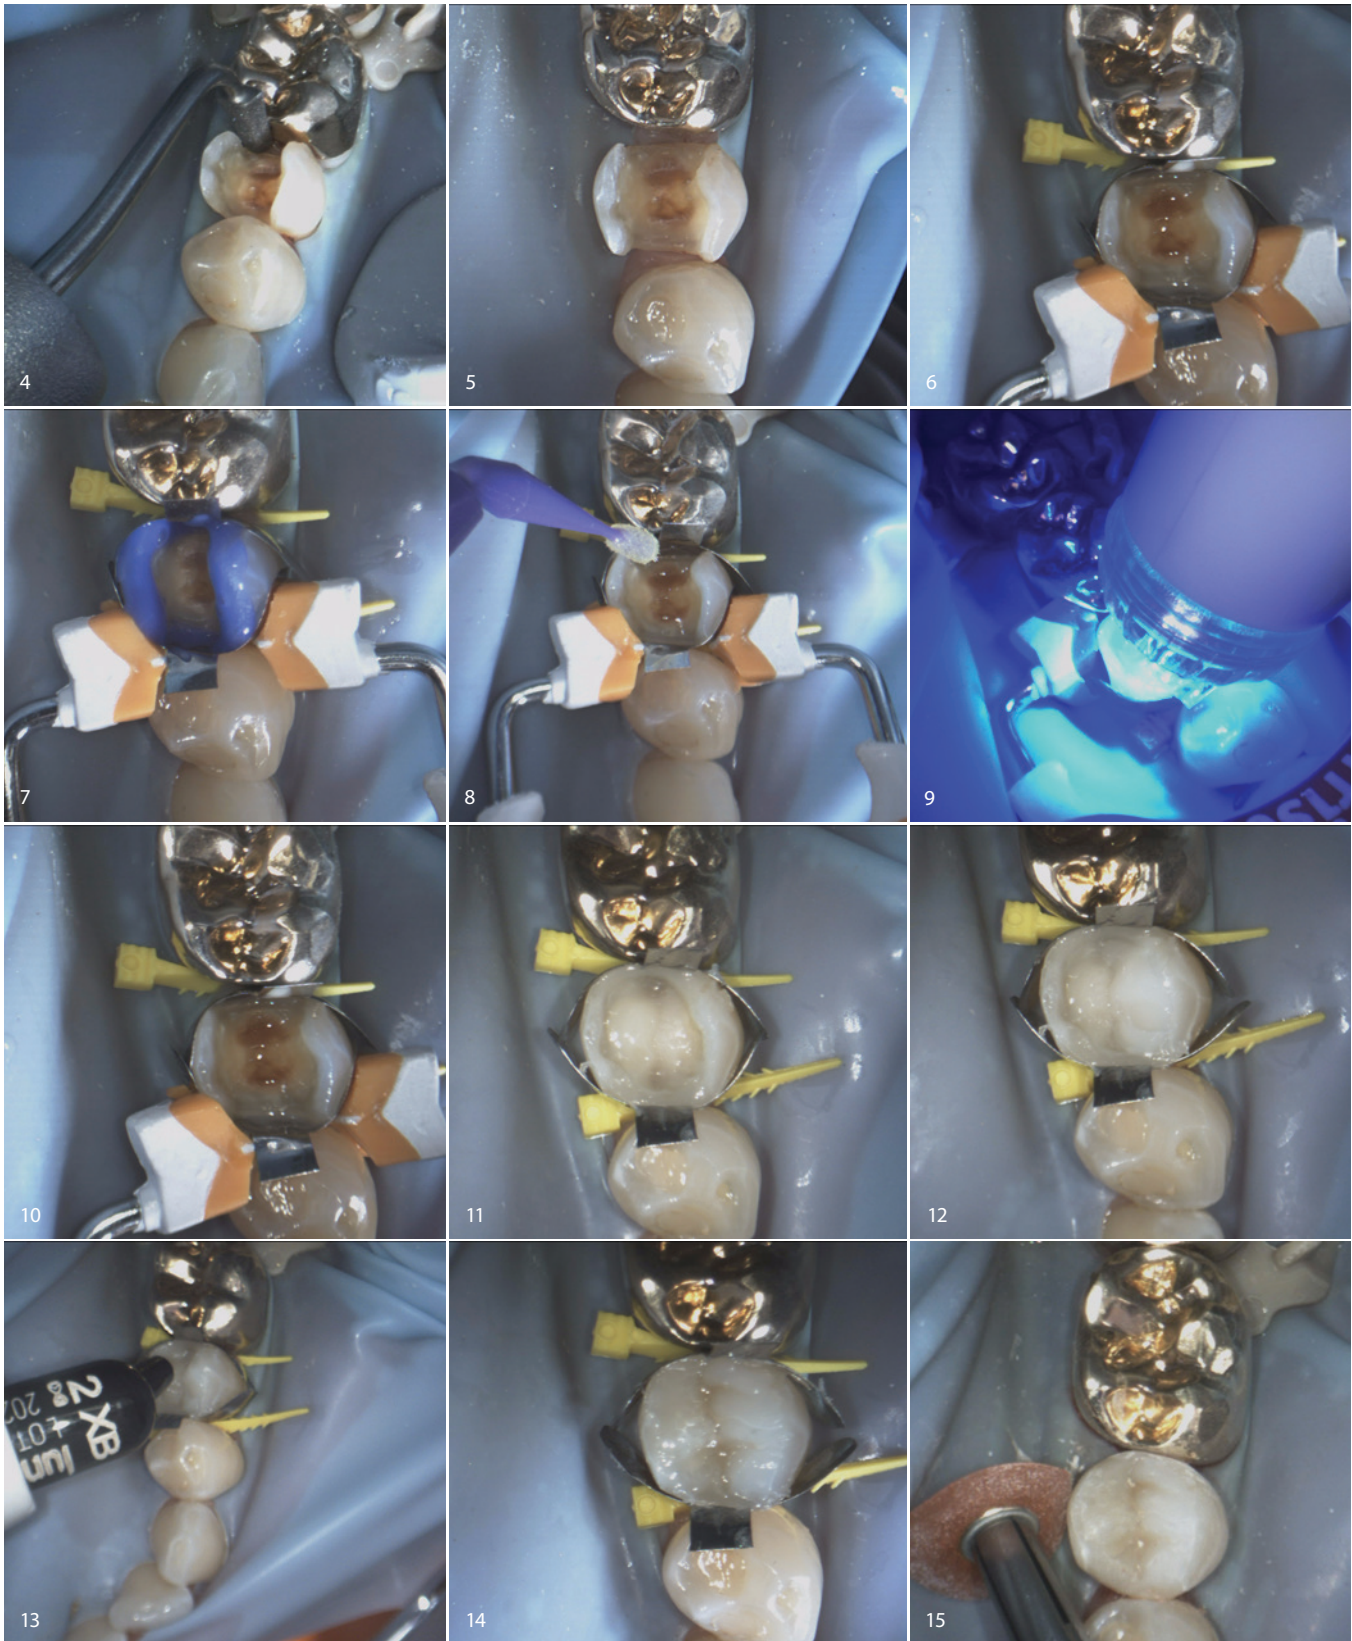
dieser Bereich mit fließfähigem Composite vollkommen ausgefüllt werden kann. Er wurde lediglich mittels Sonicflex von Verfärbungen befreit und angefrischt (Abb. 4 und 5). Es bestand keine Notwendigkeit zur Tieferlegung des Kavitätenrandes.

Im nächsten Arbeitsschritt wurde der Zahn optimal zur Aufnahme einer Composite-Füllung vorbereitet (Abb. 6). Dazu kam ein Teilmatrizensystem mit entsprechenden Keilchen und stabilem Spannring zum Einsatz. Zunächst wurden zwei passende Teilmatrizen ausgewählt und je mesial und distal mit den passenden Keilchen fixiert. Nach Anlegen des Spannringes wurde das darunterliegende Keilchen nachgeschoben und die Teilmatrize auf Höhe des

Abb. 4: Anfrischen der approximalen Kavitätenränder. **Abb. 5:** Vorbereitete Kavität. **Abb. 6:** Hilfsmittel zur Füllungsgestaltung in situ. **Abb. 7:** Schmelz-konditionierung mit Phosphorsäure. **Abb. 8:** Auftrag Bonding. **Abb. 9:** Polymerisation mit SDI radii-cal. **Abb. 10:** Aufbau des mesialen approximalen Kastens. **Abb. 11:** Beide approximale Kästen aufgebaut. **Abb. 12:** Schichtweiser Aufbau der Okklusalfäche. **Abb. 13:** Auftrag der finalen Deckschicht. **Abb. 14:** Charakterisierung mit Malfarben. **Abb. 15:** Ausarbeitung der Füllung.

Nach Konditionierung des Zahnschmelzes mit Phosphorsäure erfolgte die Applikation des Bondingsystems (Zipbond) mit einem Microbrush (Abb. 7 und 8). Zur sicheren Versiegelung des zervikalen Kavitätenrandes wurde unmittelbar nach dem Bonding eine dünne Schicht des fließfähigen SDI-Composites im mesialen und distalen Randbereich aufgetragen.

Nach der ersten Polymerisation (Abb. 9) begann der schichtweise Auftrag von Luna A3 zunächst in den approximalen Kästen (Abb. 10 und 11). Die Okklusalfäche wurde mit zwei diagonal verlaufenden Inkrementen modelliert (Abb. 12). Als Deckschicht kam Luna 2XB zum Einsatz (Abb. 13). Das Composite-Material über-

zeugte durch seine ausgezeichnete Stopfbarkeit und Modellierbarkeit, ohne an den Instrumenten zu kleben. Zur individuellen Charakteristik des Fissurenreliefs wurde abschließend mit dem eingefärbten Flowable „shade Modifikation“ weiß und braun gearbeitet (Abb. 14). Die Farben ließen sich hervorragend applizieren und mittels Sonde zielgenau verteilen. Nach Entfernung der Hilfsmittel erfolgte die Ausarbeitung der Composite-Restoration (Abb. 15).

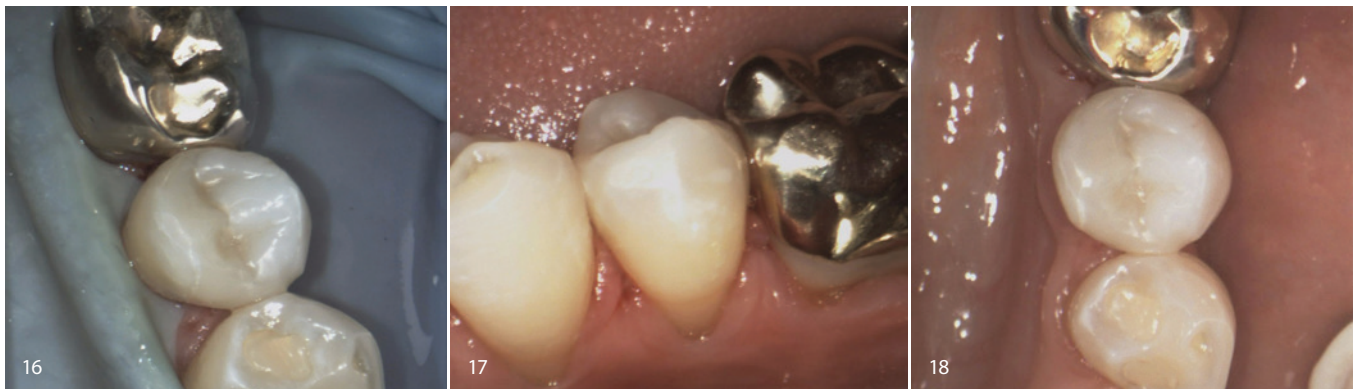
Abb. 16: Fertiggestellte Füllung unmittelbar nach Ausarbeitung und Politur. **Abb. 17:** Ansicht von bukkal nach Kofferdam-Entfernung **Abb. 18:** Fertige Füllung, Ansicht von okklusal.

einfügt. Die klinische Kontrolle ergab eine randdichte Restauration ohne sondierbare Ränder, formstabile Approximalkontakte und eine hervorragende Ästhetik (Abb. 16–18).
