ANWENDERBERICHT // Bei der klinischen Kontrolluntersuchung einer 47-jährigen Patientin war am Zahn 35 ein dezenter Randspalt der alten Goldgussversorgung auffällig (Abb. 1 und 2). Die Patientin wünschte den Austausch der Restauration, weil für sie aufgrund der dunklen Zahnverfärbung auf der Bukkalseite des Zahnes das Risiko einer unbemerkten Karies in der Tiefe bestand (Abb. 2).

AUSTAUSCH EINES GOLDINLAYS

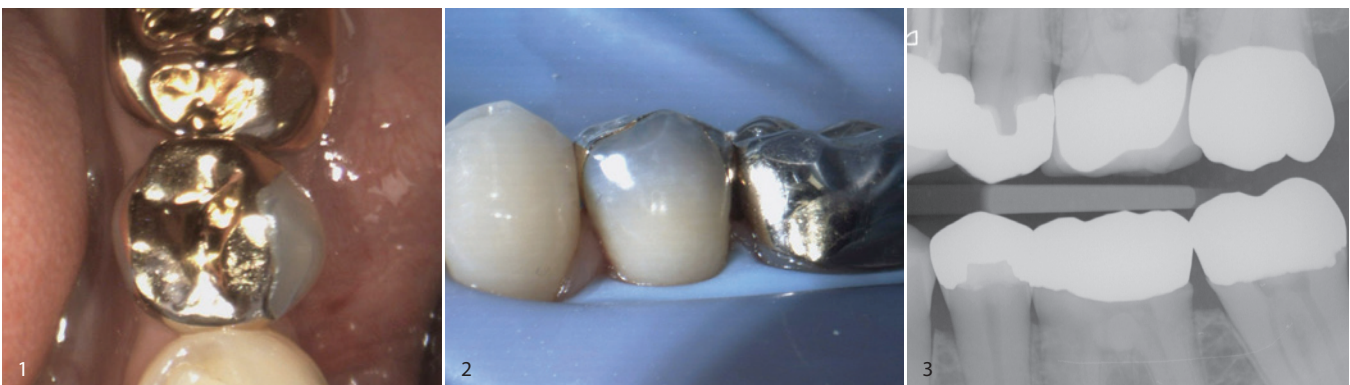
Der röntgenologische Befund zeigte keine Auffälligkeiten (Abb. 3). Der Zahn machte subjektiv keine Beschwerden und zeigte normale Reaktionen auf die Testungen von Vitalität und Perkussion. Aufgrund des sichtbaren Randdefektes am mesiobukkalen Inlayrand bestand die Indikation zur Restauration des Zahnes. Die Versorgungsalternativen wurden ausführlich mit der Patientin besprochen. Da die steigenden Goldpreise und der Wunsch nach ästhetischen Füllungsmaterialien im Gespräch thematisiert wurden, fiel die Entscheidung auf eine direkte Composite-Restauration. Ein ent-

Abb. 1: Goldgussversorgung am Zahn 35, Okklusalan­sicht. **Abb. 2:** Randspalt okklusal an 35 in der Ansicht von bukkal. **Abb. 3:** Bissflügel linke Seite, 35 zeigt keine Auffälligkeiten.
