ANWENDERBERICHT // Bei der klinischen Kontrolluntersuchung einer 47-jährigen Patientin war am Zahn 35 ein dezenter Randspalt der alten Goldgussversorgung auffällig (Abb. 1 und 2). Die Patientin wünschte den Austausch der Restauration, weil für sie aufgrund der dunklen Zahnverfärbung auf der Bukkalseite des Zahnes das Risiko einer unbemerkten Karies in der Tiefe bestand (Abb. 2).

AUSTAUSCH EINES GOLDINLAYS

Dr. Romy Kreplin / Jesteburg

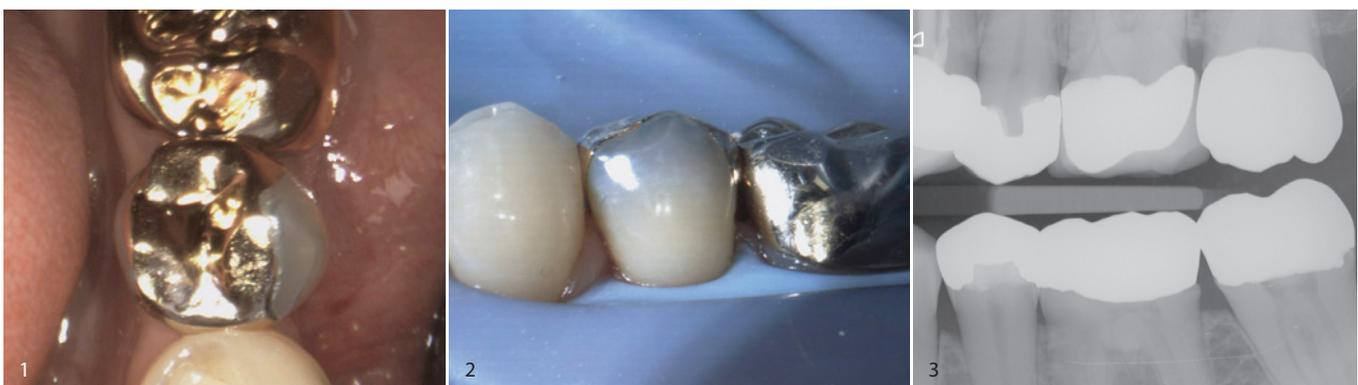
Der röntgenologische Befund zeigte keine Auffälligkeiten (Abb. 3). Der Zahn machte subjektiv keine Beschwerden und zeigte normale Reaktionen auf die Testungen von Vitalität und Perkussion. Aufgrund des sichtbaren Randdefektes am mesiobukkalen Inlayrand bestand die Indikation zur Restauration des Zahnes. Die Versorgungsalternativen wurden ausführlich mit der Patientin besprochen. Da die steigenden Goldpreise und der Wunsch nach ästhetischen Füllungsmaterialien im Gespräch thematisiert wurden, fiel die Entscheidung auf eine direkte Composite-Restauration. Ein ent-

Abb. 1: Goldgussversorgung am Zahn 35, Okklusalanalansicht. **Abb. 2:** Randspalt okklusal an 35 in der Ansicht von bukkal. **Abb. 3:** Bissflügel linke Seite, 35 zeigt keine Auffälligkeiten.

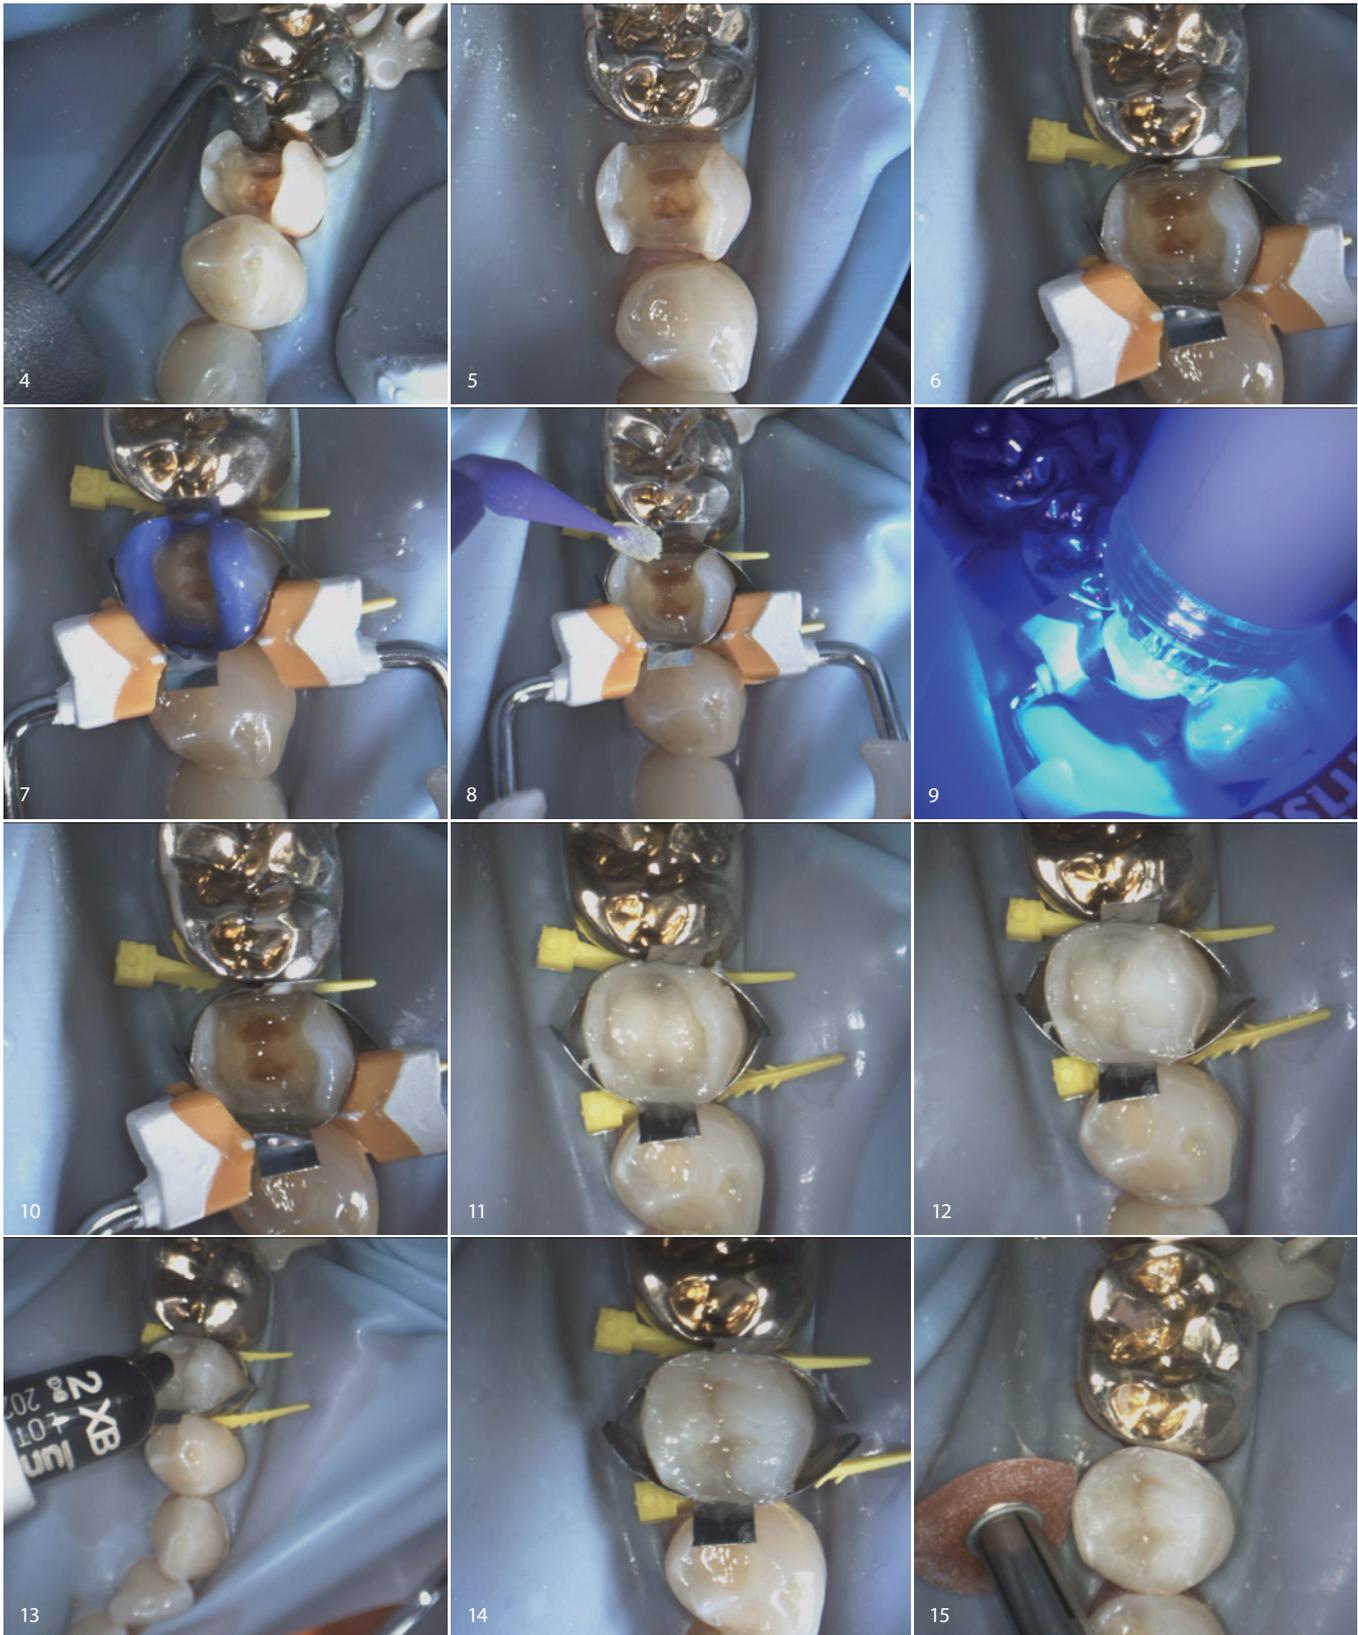
Abb. 4: Anfrischen der approximalen Kavitätenränder. **Abb. 5:** Vorbereitete Kavität. **Abb. 6:** Hilfsmittel zur Füllungsgestaltung in situ. **Abb. 7:** Schmelz-konditionierung mit Phosphorsäure. **Abb. 8:** Auftrag Bonding. **Abb. 9:** Polymerisation mit SDI radii-cal. **Abb. 10:** Aufbau des mesialen approximalen Kastens. **Abb. 11:** Beide approximale Kästen aufgebaut. **Abb. 12:** Schichtweiser Aufbau der Okklusalfäche. **Abb. 13:** Auftrag der finalen Deckschicht. **Abb. 14:** Charakterisierung mit Malfarben. **Abb. 15:** Ausarbeitung der Füllung.

dieser Bereich mit fließfähigem Composite vollkommen ausgefüllt werden kann. Er wurde lediglich mittels Sonicflex von Verfärbungen befreit und angefrischt (Abb. 4 und 5). Es bestand keine Notwendigkeit zur Tieferlegung des Kavitätenrandes.

Im nächsten Arbeitsschritt wurde der Zahn optimal zur Aufnahme einer Composite-Füllung vorbereitet (Abb. 6). Dazu kam ein Teilmatrizensystem mit entsprechenden Keilchen und stabilem Spannring zum Einsatz. Zunächst wurden zwei passende Teilmatrizen ausgewählt und je mesial und distal mit den passenden Keilchen fixiert. Nach Anlegen des Spannringes wurde das darunterliegende Keilchen nachgeschoben und die Teilmatrize auf Höhe des

Nach Konditionierung des Zahnschmelzes mit Phosphorsäure erfolgte die Applikation des Bondingsystems (Zipbond) mit einem Microbrush (Abb. 7 und 8). Zur sicheren Versiegelung des zervikalen Kavitätenrandes wurde unmittelbar nach dem Bonding eine dünne Schicht des fließfähigen SDI-Composites im mesialen und distalen Randbereich aufgetragen.

Nach der ersten Polymerisation (Abb. 9) begann der schichtweise Auftrag von Luna A3 zunächst in den approximalen Kästen (Abb. 10 und 11). Die Okklusalfäche wurde mit zwei diagonal verlaufenden Inkrementen modelliert (Abb. 12). Als Deckschicht kam Luna 2XB zum Einsatz (Abb. 13). Das Composite-Material über-

zeugte durch seine ausgezeichnete Stopfbarkeit und Modellierbarkeit, ohne an den Instrumenten zu kleben. Zur individuellen Charakteristik des Fissurenreliefs wurde abschließend mit dem eingefärbten Flowable „shade Modifikation“ weiß und braun gearbeitet (Abb. 14). Die Farben ließen sich hervorragend applizieren und mittels Sonde zielgenau verteilen. Nach Entfernung der Hilfsmittel erfolgte die Ausarbeitung der Composite-Restoration (Abb. 15).

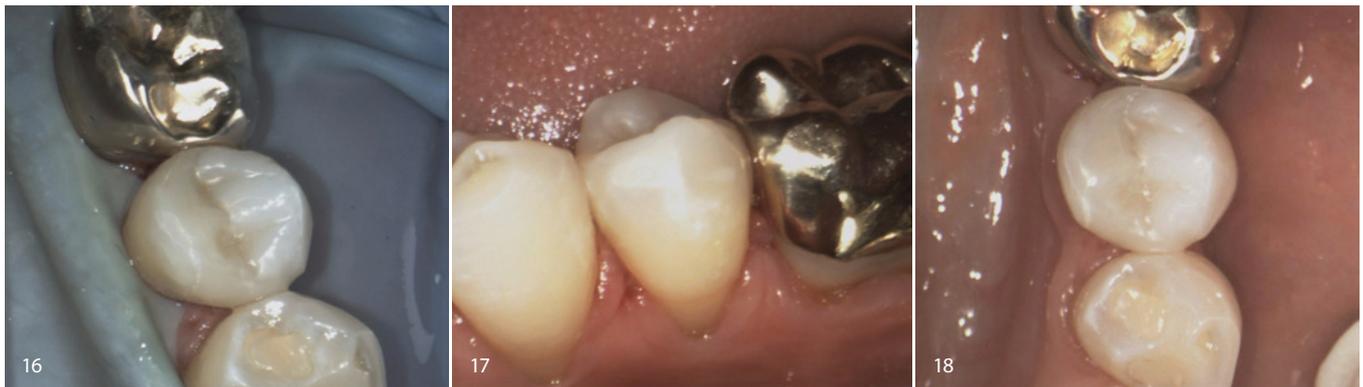
Abb. 16: Fertiggestellte Füllung unmittelbar nach Ausarbeitung und Politur. **Abb. 17:** Ansicht von bukkal nach Kofferdam-Entfernung **Abb. 18:** Fertige Füllung, Ansicht von okklusal.

einfügt. Die klinische Kontrolle ergab eine randdichte Restauration ohne sondierbare Ränder, formstabile Approximalkontakte und eine hervorragende Ästhetik (Abb. 16–18).
