Der Kompositaufbau beim Frontzahn mit Pins und Wurzelschraube

Dr. Walter Weilenmann, Marvin Rueppel MSc, ETH, Gabriel Weilenmann MSc, ETH

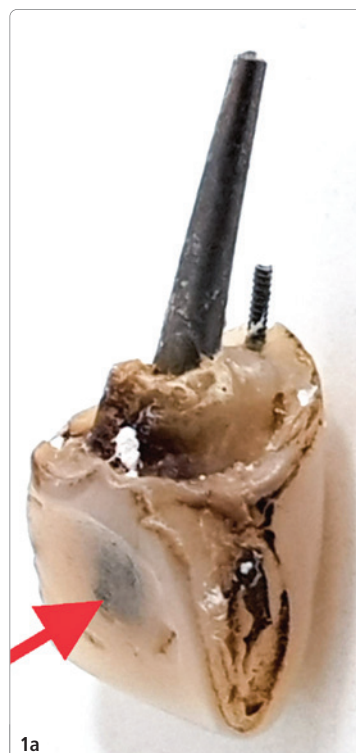
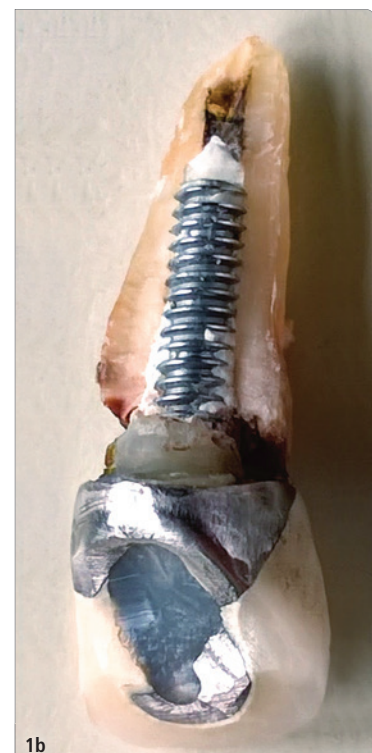
← **Abb. 1a:** Der Frontzahnaufbau 1+ luxierte sieben Jahre nach der Anfertigung. Die Verfärbung palatinal im Kanal-Inlay bedeutet Microleakage. Der labial gesetzte Pin kann nur die Rotation, aber nicht das Microleakage verhindern. In der Nähe ist die Knirschfacette (roter Pfeil). – **Abb. 1b:** Wurzelfraktur acht Jahre nach der Reparatur der Stiftkrone 2+ mit einer Wurzelschraube. Sie konnte dank ihrer Starrheit das Microleakage verhindern. Ihr Nachteil ist die Umlenkung der Kaukraft in einen Schub im Wurzelkanal.

Prinzipiell bewirkt die Kaukraft beim Essen und Bruxen einen axialen Druck auf allen Kauflächen der Seitenzähne. Er ist weitgehend unschädlich wegen der hohen Druckfestigkeit der Zähne (300–450 MPa). Bei den oberen Frontzähnen jedoch wirkt die Kaukraft quer zur Zahnachse und verursacht zwei Probleme: Erstens entsteht chronisch ein Zug palatinal am Zahn. Er kann gemäß dem Wöhler'schen Gesetz bei genügend hoher Anzahl (Bruxismus) wegen der schwachen Zugfestigkeit des Dentins (10–90 MPa) schon unter 10 MPa das Dentin ermüden. Daraus folgt ein Microleakage zwischen Wurzel und Komposit (Abb. 1a). Und zweitens kann ausnahmsweise auch ein starker Schub gegen den Zahn entstehen. Er kann die Wurzel längsfrakturieren, wenn ein festsitzender Wurzelanker den Schub an die labiale Wurzelwand weitergibt. Die Fraktur entsteht, wenn das Desmodont die palatinale Wurzelhälfte zurückhält. Dann entsteht in den dünnen Seitenwänden der Wurzel ein maximaler Zug. Kennzeichen der Gewaltfraktur sind trockene, saubere Bruchflächen (Abb. 1b). Es gilt also, beim Kompositaufbau den Zahn vor Zug und Schub resp. Microleakage und Wurzellängsfraktur zu schützen.

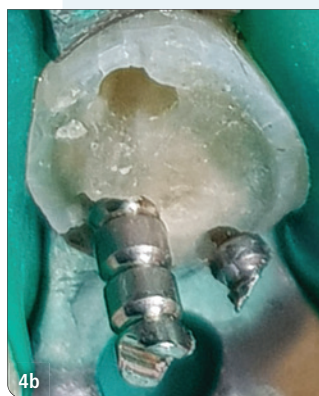
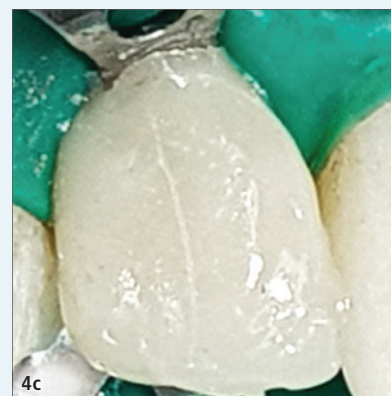
Abb. 4: Aufbau auf einem vitalen oberen Zapfenzahn 2+; **a:** Die abgebrochene, mit Leim beschichtete Krone von 2+. Darunter schimmert zirkulär eine dunkle Verfärbung durch. Das Microleakage war wegen der hohen Elastizität des dünnen Stumpfes unvermeidlich; **b:** Zwei gekürzte palatinale Pins und ein zu großes Bohrloch für einen dritten Pin; **c:** Der frei Hand modellierte Aufbau in leicht protrudierter Stellung.

Am meisten bruchgefährdet sind schlanke obere Frontzähne. Bei einer Kronenpräparation wird die Krone zirkulär 1 mm reduziert. Das erhöht ihre Bruchgefahr immens. Bei einer Reduktion von 7 auf 5 mm sinkt sie auf 26 Prozent des ursprünglichen Werts. Beim Zapfenzahn in Abbildung 4 änderte sich der Durchmesser von 5 auf 3 mm und die Bruchfestigkeit fiel auf nur noch 13 Prozent des ursprünglichen Werts (Abb. 4a). Trotz der Fraktur blieb die Wurzel vital. Wegen ihrer kleinen Dimension und geringen Nähe zu den Nachbarzähnen war das Setzen der Pins recht schwierig. Zunächst fiel die Wahl auf ganz dünne Pins (0,5 mm Parafix). Der erste gelang, der zweite brach jedoch ab und musste ausgebohrt und durch einen dickeren ersetzt werden (0,7 mm Parafix). Beim dritten brach sogar der Bohrer ab. Nach dem Ausbohren verblieb ein zu großes Loch (Abb. 4b). Darin wurde schließlich ein dritter Pin mit Komposit einpolymerisiert. Der Aufbau sollte eine protrudierende Stellung und keine Vorgleitbahn haben. Deswegen wurden beide linguale Pins gekürzt. Die protrudierende Stellung des Aufbaus ist recht unauffällig (Abb. 4c).
