## Der Kompositaufbau beim Frontzahn mit Pins und Wurzelschraube

Dr. Walter Weilenmann, Marvin Rueppel MSc, ETH, Gabriel Weilenmann MSc, ETH

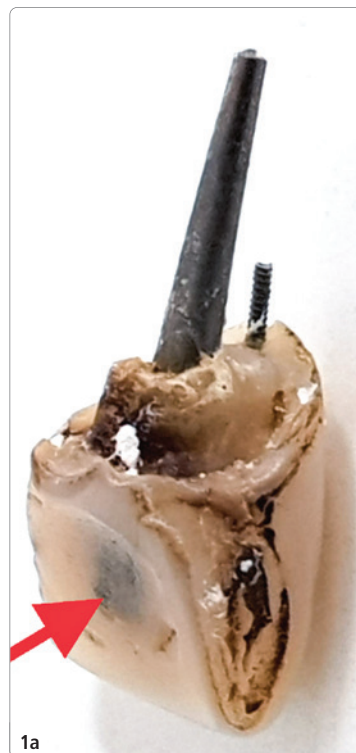
← **Abb. 1a:** Der Frontzahnaufbau 1+ luxierte sieben Jahre nach der Anfertigung. Die Verfärbung palatinal im Kanal-Inlay bedeutet Microleakage. Der labial gesetzte Pin kann nur die Rotation, aber nicht das Microleakage verhindern. In der Nähe ist die Knirsch-facette (roter Pfeil). – **Abb. 1b:** Wurzelfraktur acht Jahre nach der Reparatur der Stiftkrone 2+ mit einer Wurzelschraube. Sie konnte dank ihrer Starrheit das Microleakage verhindern. Ihr Nachteil ist die Umlenkung der Kaukraft in einen Schub im Wurzelkanal.
