Der Kompositaufbau beim Frontzahn mit Pins und Wurzelschraube

Dr. Walter Weilenmann, Marvin Rueppel MSc, ETH, Gabriel Weilenmann MSc, ETH

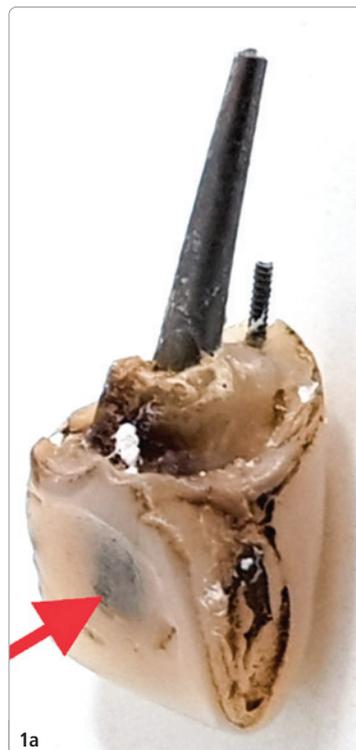
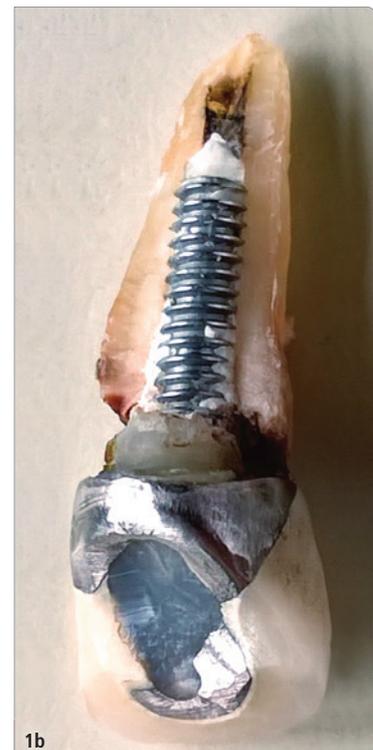
← **Abb. 1a:** Der Frontzahnaufbau 1+ luxierte sieben Jahre nach der Anfertigung. Die Verfärbung palatinal im Kanal-Inlay bedeutet Microleakage. Der labial gesetzte Pin kann nur die Rotation, aber nicht das Microleakage verhindern. In der Nähe ist die Knirschfacette (roter Pfeil). – **Abb. 1b:** Wurzelfraktur acht Jahre nach der Reparatur der Stiftkrone 2+ mit einer Wurzelschraube. Sie konnte dank ihrer Starrheit das Microleakage verhindern. Ihr Nachteil ist die Umlenkung der Kaukraft in einen Schub im Wurzelkanal.

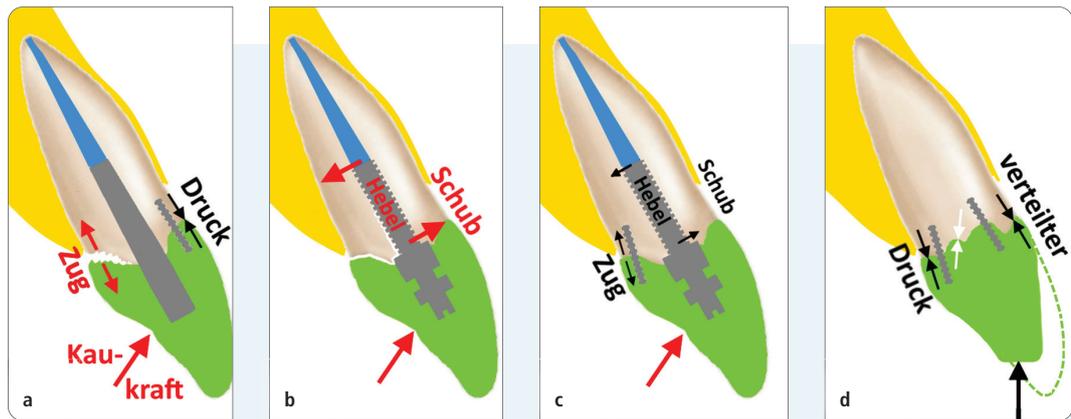
Abb. 2: Vier verschiedene Arten der Kompositverankerung, rote Pfeile = Gefahr, schwarze Pfeile = kleine Gefahr.

- a: Glattwandiger Wurzelstift und labialer Pin, keine Zugverminderung;
- b: Wurzelschraube, ideale Zugverminderung, jedoch hohe Schubbelastung für die Wurzel;
- c: Wurzelschraube und palatinaler Pin, Zug- und Schubverminderung überall;
- d: Vitale Wurzel, zwei bis drei Pins, quere Retentionsrillen, Kopfbiss.

Gemäß der Balkentheorie verursacht eine Querkraft stets am Rande des Balkenlagers einen Zug in der Balkenoberfläche. Dieser Schwachpunkt befindet sich beim Frontzahn genau palatinal am Gingivarand. Hier muss ein Pin gesetzt werden, um die Adhäsion zu verstärken. Die Pins dürfen wegen der Gefahr von Lufteinschlüssen nicht mit Bulk-Fill-Technik einpolymerisiert werden. Pins und Wurzelanker müssen mit kleinen Portionen blasenfrei mit dem Dentin verbunden werden, sonst sind sie nicht kraftschlüssig und leiten die Kräfte zu wenig um. Die Abbildungen 2a und b analysieren die beiden Negativbeispiele von Abbildung 1a und b. Dabei zeigt Abbildung 2a den einfachen Kompositaufbau von Abbildung 1a. Der glatthewandige Wurzelstift (Abzugskraft 200N) kann dem Zug nur wenig widerstehen, und der labial gesetzte Pin (Abzugskraft 100N) verstärkt die Adhäsion palatinal kein bisschen. Abbildung 2b stellt die Wurzelschraube von Abbildung 1b dar. Sie hat eine enorme Abzugskraft von 1.000N, und ihr Gewinde leitet den Zug im Bohrloch ideal in Druck um, sodass auch nach acht Jahren kein Microleakage zu sehen ist. Die Wurzelschraube leitet jedoch den Schub wie ein Hebel gegen die labiale Wurzelwand. Der glatthewandige Wurzelstift würde wegen seiner niederen Abzugskraft eher luxieren als die Wurzel frakturieren.

Die Abbildungen 2c und d zeigen zwei Aufbauten mit einer mechanisch besseren Kräfteverteilung. In Abbildung 2c ist die Wurzelschraube mit einem palatinal gesetztem Pin zu sehen. Dieser befindet sich im Zentrum des zugbelasteten Areals und sichert dort die Adhäsion. Zudem leitet er auch Schubkräfte um und entlastet so die Wurzelschraube. Empfehlenswert sind zwei palatinale Pins. Abbildung 2d zeigt einen Kompositaufbau bei einer vitalen Wurzel. Der Aufbau wurde als Kopfbiss modelliert. Nun entsteht beim Kauen und Knirschen vor allem ein axialer Druck mit wenig Querkraft. Empfehlenswert sind zwei palatinale Pins, weil

sie gemeinsam wegen ihrer Disparalität eine höhere Abzugskraft besitzen als ein einzelner Pin. Transversale Retentionsrillen schützen die Adhäsionsfläche vor Scherkräften, indem sie den horizontalen Schub in Druck umleiten (weiße Pfeile). Die Skizzen zeigen nur die mechanischen Haupteffekte und sind unvollständig. Es fehlen u. a. die Lagerkräfte, welche die Summe der Kraftvektoren gleich null setzen.

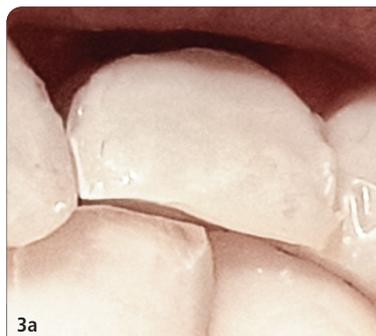
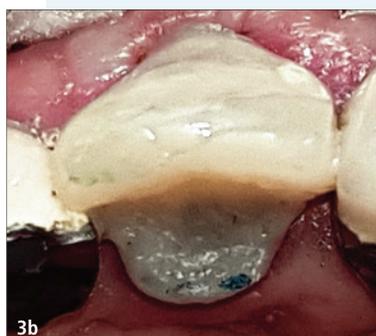
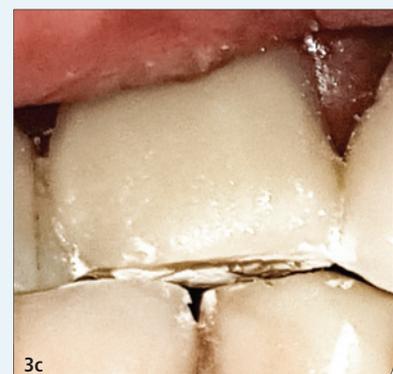
Abb. 3a–c: Drei Frontaufbauten mit vermindertem Schub. Die Aufnahmen sind während des Einschleifens entstanden. a: Flieger +(2)3 aus Komposit ohne Kontakt in einem vollständigen Gebiss; b: Aufbau 2+ mit einem horizontalen Kontaktpunkt ohne Vorgleitbahn in einem auf 321 ± 123 reduzierten Gebiss; c: Aufbau 1+ mit Kopfbiss.

Die Querkraft beim Abbeißen und Kauen lässt sich nicht vermindern, aber jene beim Knirschen schon. Dies ist auch bei Kronen auf schlanken Frontzähnen und bei Fliegern sinnvoll. Dazu kann erstens der Aufbau außer Kontakt geschliffen werden (Abb. 3a). Vollbezahnte Patienten werden den fehlenden Kontaktpunkt nicht vermissen. Zweitens kann der Aufbau bei Patienten mit einem stark reduzierten Gebiss so modelliert werden, dass der Kontaktpunkt weit palatinal auf einer horizontalen Fläche liegt und keine Vorgleitbahn hat (Abb. 3b). Und drittens kann ein Kopfbiss modelliert werden (Abb. 3c). Dazu muss evtl. auch der Antagonist umgeformt werden.

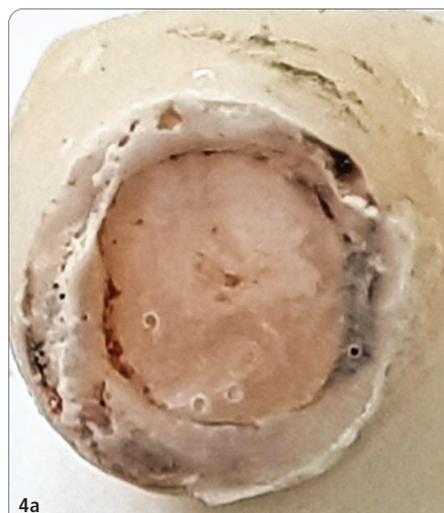
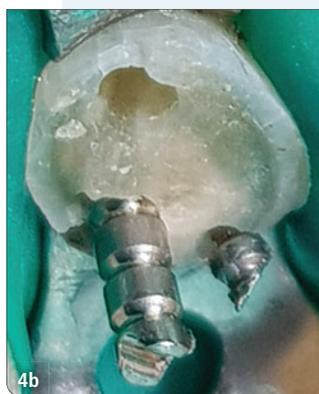
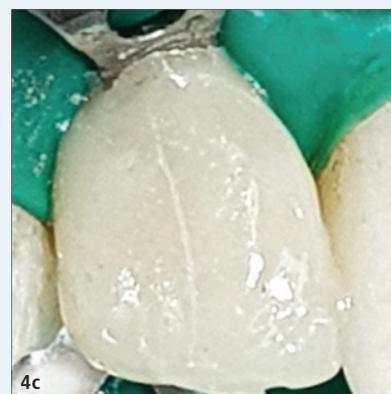
Abb. 4: Aufbau auf einem vitalen oberen Zapfenzahn 2+; **a:** Die abgebrochene, mit Leim beschichtete Krone von 2+. Darunter schimmert zirkulär eine dunkle Verfärbung durch. Das Microleakage war wegen der hohen Elastizität des dünnen Stumpfes unvermeidlich; **b:** Zwei gekürzte palatinale Pins und ein zu großes Bohrloch für einen dritten Pin; **c:** Der frei Hand modellierte Aufbau in leicht protrudierter Stellung.

Am meisten bruchgefährdet sind schlanke obere Frontzähne. Bei einer Kronenpräparation wird die Krone zirkulär 1 mm reduziert. Das erhöht ihre Bruchgefahr immens. Bei einer Reduktion von 7 auf 5 mm sinkt sie auf 26 Prozent des ursprünglichen Werts. Beim Zapfenzahn in Abbildung 4 änderte sich der Durchmesser von 5 auf 3 mm und die Bruchfestigkeit fiel auf nur noch 13 Prozent des ursprünglichen Werts (Abb. 4a). Trotz der Fraktur blieb die Wurzel vital. Wegen ihrer kleinen Dimension und geringen Nähe zu den Nachbarzähnen war das Setzen der Pins recht schwierig. Zunächst fiel die Wahl auf ganz dünne Pins (0,5 mm Parafix). Der erste gelang, der zweite brach jedoch ab und musste ausgebohrt und durch einen dickeren ersetzt werden (0,7 mm Parafix). Beim dritten brach sogar der Bohrer ab. Nach dem Ausbohren verblieb ein zu großes Loch (Abb. 4b). Darin wurde schließlich ein dritter Pin mit Komposit einpolymerisiert. Der Aufbau sollte eine protrudierende Stellung und keine Vorgleitbahn haben. Deswegen wurden beide linguale Pins gekürzt. Die protrudierende Stellung des Aufbaus ist recht unauffällig (Abb. 4c).
