# Komplexe Revision zweier Oberkieferzähne mit Langzeit-Recall

Endodontische Behandlungen auch umfangreich vorgeschädigter Zähne können langfristig funktionieren.  
Ein Fallbericht von Dr. med. dent. Bernard Bengs, Berlin.

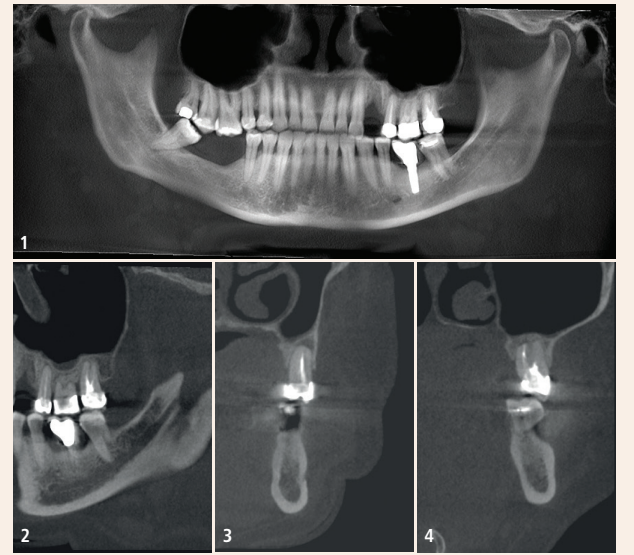
Eine zu diesem Zeitpunkt 58-jährige Patientin wurde von einer kieferchirurgischen Praxis zur endodontologischen Beratung überwiesen. Anlass waren ein dort zur Prä-Implantationsplanung gefertigtes DVT (Abb. 1) und die dabei festgestellten Befunde. Zahn 24 war im Vorfeld extrahiert worden, er sollte durch ein Implantat ersetzt und später beim Hauszahnarzt mit einer Krone versorgt werden. Das Großfeld-DVT zeigte bei genauer Betrachtung der entsprechenden Schnittbilder an den benachbarten Zähnen 25 und 27 unvollständige Wurzelfüllungen, ferner Hinweise auf unbehandelte Kanalsysteme sowie periapikale Osteolysen (Abb. 2–4). Da zum einen bestehende entzündliche Prozesse die Einheilung eines in anatomisch benachbarten Bereichen inserierten Implantats kompromittieren können und zum anderen der langfristige Erhalt auch vorgeschädigter Zähne als übergeordnetes Behandlungsziel mit der Patientin festgelegt worden war, wurde die Planung von endodontischen Revisionen bei Zahn 25 und 27 abgestimmt.

Abb. 1: Großfeld-DVT des überweisenden Kieferchirurgen. – Abb. 2: Sagittaler DVT-Ausschnitt der Region 24–27 bzw. 34–37. – Abb. 3: Coronaler DVT-Schnitt Zahn 25, asymmetrisch angeordnete WF und Osteolyse klar erkennbar. – Abb. 4: Coronaler DVT-Schnitt Zahn 27, unbehandelter Kanal und Osteolyse deutlich sichtbar.
