# Komplexe Revision zweier Oberkieferzähne mit Langzeit-Recall

Endodontische Behandlungen auch umfangreich vorgeschädigter Zähne können langfristig funktionieren.  
Ein Fallbericht von Dr. med. dent. Bernard Bengs, Berlin.

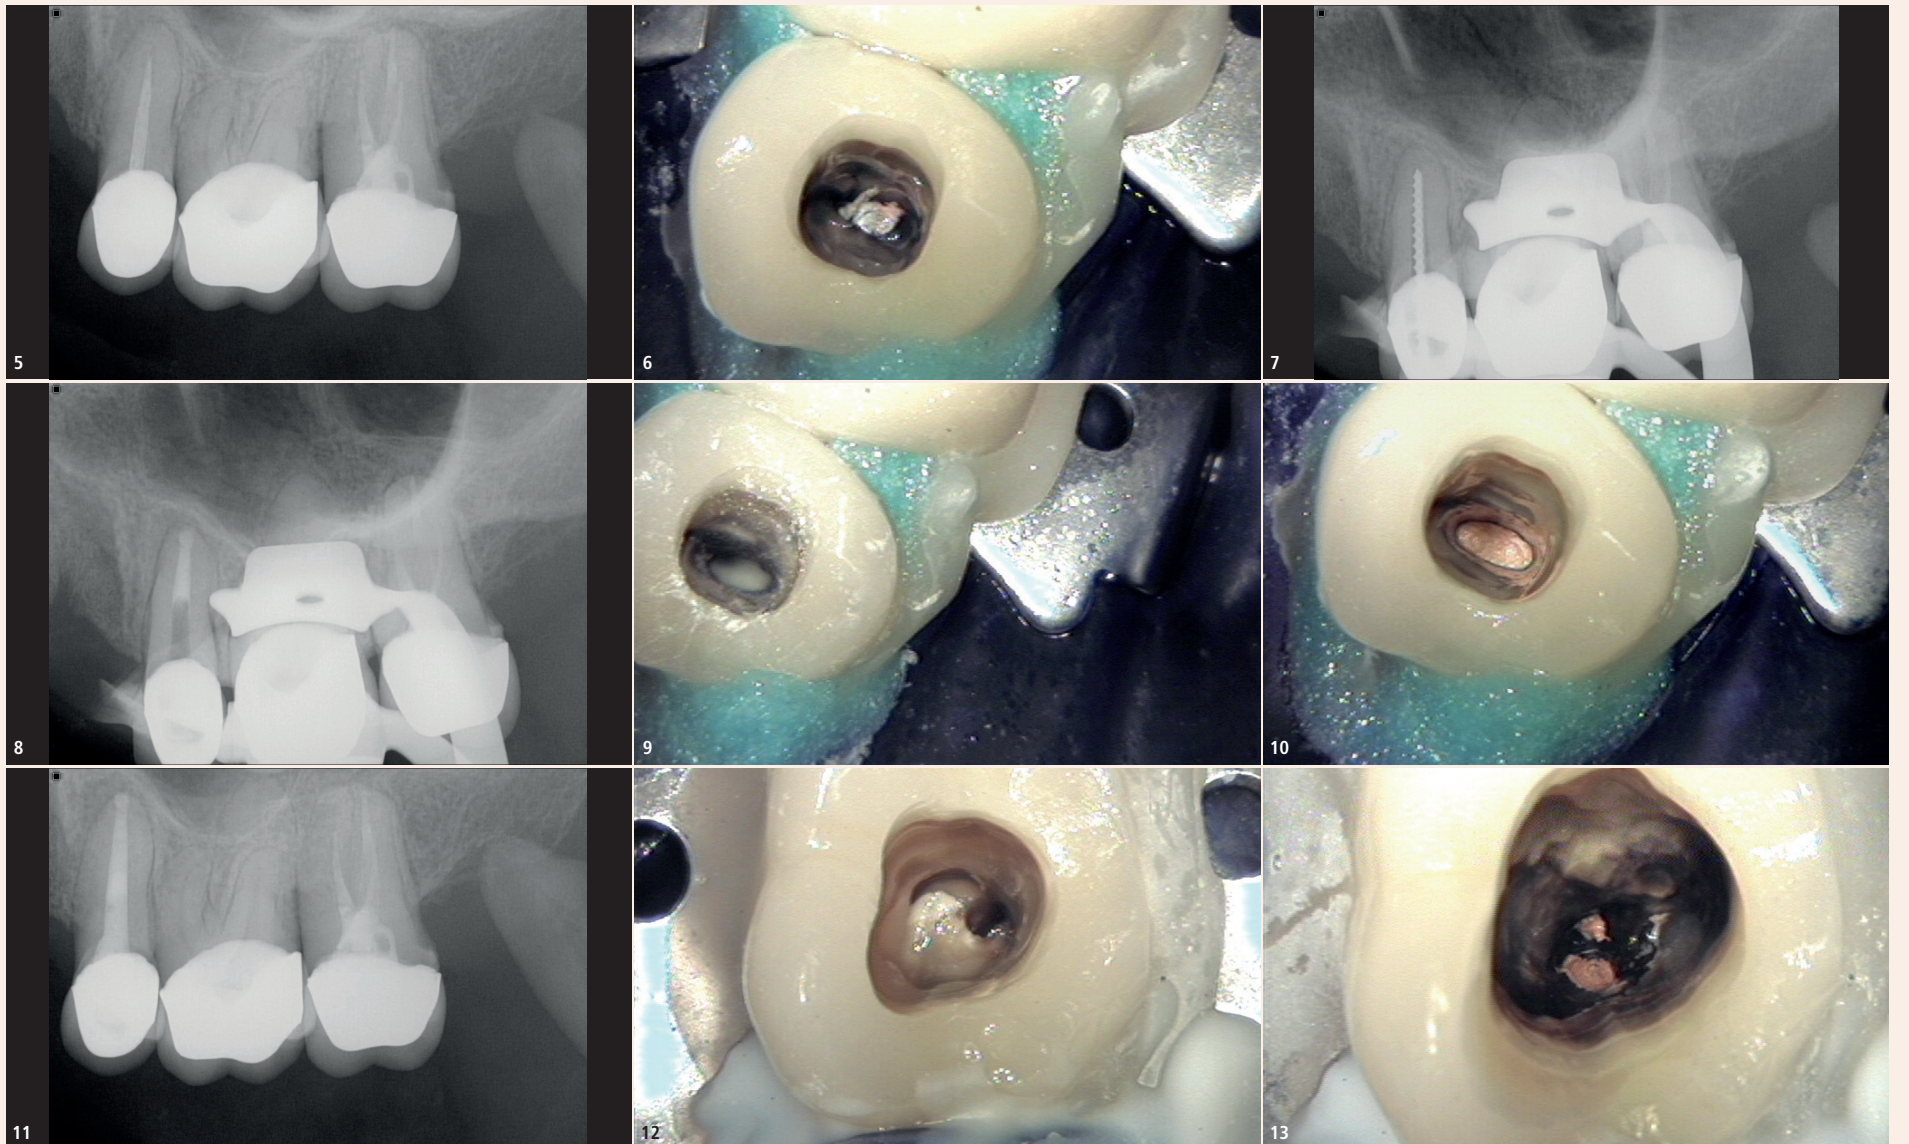
Es wurde ein diagnostisches Einzel-Röntgenbild von Zahn 25 und 27 (Abb. 5) gefertigt. Dabei fiel auf, dass, bedingt durch die anatomischen Überlagerungen von Sinusboden und Jochbein, die in den DVT-Schnitten sichtbaren Läsionen kaum wahrnehmbar erschienen. Dies ist bei osteolytischen Prozessen, die noch nicht die Corticalis durchbrochen haben, sehr häufig der Fall.<sup>1</sup> Aus diesem Grund ist die überlagerungsfreie Darstellung anatomischer Strukturen mithilfe eines DVT für eine sichere Diagnose eine wichtige Ergänzung herkömmlicher zweidimensionaler Röntgenbilder. In vielen Fällen ermöglicht eine dreidimensionale Abbildung sogar erst die Entdeckung periapikaler Läsionen.<sup>2</sup> Kritisch angemerkt sei, dass ein Großfeld-

Abb. 5: Diagnostisches Röntgenbild Zahn 25 und 27. – Abb. 6: Klinisches Foto Trepanation Zahn 25. – Abb. 7: Röntgenmessaufnahme Zahn 25. – Abb. 8: Röntgenkontrolle MTA-Plug Zahn 25. – Abb. 9: Klinisches Foto des MTA-Plugs Zahn 25. – Abb. 10: Klinisches Foto der WF Zahn 25. – Abb. 11: Röntgenkontrolle WF und Stift Zahn 25. – Abb. 12: Klinisches Foto Trepanation Zahn 27 mit Glasfaserstift palatinal. – Abb. 13: Klinisches Foto freigelegter Pulpaboden Zahn 27 mit Kanäleingängen.

Nach erfolgter Behandlungskonzeption wurde die Revision von Zahn 25 einzeln durchgeführt. Die vorhandene Krone wurde unter dem Mikroskop (ProErgo®, Zeiss) trepaniert (Abb. 6), danach wurde die alte Wurzelfüllung entfernt, teilweise mit rotierenden Instrumenten (ProTaper® D1–D3, Dentsply Sirona), teilweise sonoabrasiv (VDW. ULTRA®, VDW), da in diesem Fall zwei apikal konfluierende Kanalsysteme vorlagen, deren komplexe Gestalt mit den runden Querschnitten rotierender Instrumente nicht ausreichend erfasst werden kann. Die Bestimmung der Arbeitslänge geschah endometrisch (Root ZX®, J. Morita Europe) und wurde röntgenologisch überprüft (Abb. 7).

Die anschließende Präparation der Kanäle geschah vollrotierend (HyFlex CM®, COLTENE). Die massive Infektion des Kanalwanddentins erforderte eine erhebliche Aufbereitungsgröße, bestimmt durch Apical Gauging: Rotierend bis Größe 60.04, gefolgt von manueller Präparation mit K-Feilen bis zur ISO-Größe 80. Während der gesamten Aufbereitung wurde permanent mit erwärmtem NaOCl 6 % gespült (CanalPro®, COLTENE), die Aktivierung der Flüssigkeit geschah mittels Schallenergie (EDDY®, VDW). Nach erfolgter Abschluss-spülung (EDTA 17 %, gefolgt von NaOCl 6 %) sowie Kanaltrocknung mit sterilen Papierspitzen und Alkohol wurde im apikalen Drittel ein MTA-Plug (MTA Angelus®, Angelus) auf einem Kollagenwiderlager (collacone®, Straumann) eingebracht (Abb. 8 und 9). Der Vorteil dieser Technik ist das Vermeiden einer Extrusion von Wurzelfüllmaterial, was bei dem gegebenen großen Kanalquerschnitt, der ausgeprägten Osteolyse und der Nähe zum Sinusboden bei klassischer

Guttapercha-Fülltechnik in warm-vertikaler Kompaktion eindeutig risikobehaftet gewesen wäre. Nach Röntgenkontrolle des MTA-Plugs wurde dieser mit erwärmter Guttapercha überschichtet (Abb. 10). Ergänzend sei erwähnt, dass die Platzierung der Kofferdamklammer bewusst auf dem Nachbarzahn 26 stattfand, da bei einer vorab im DVT bestimmbarer eher kurzen Arbeitslänge (18 mm) Überlagerungen in zu fertigenden Röntgenbildern durch die Klammer so von vornherein vermieden werden konnten. Der Verschluss des Zahnes nach Konditionierung mittels Sandstrahler wurde ad-

häsiv unter dem Mikroskop durchgeführt, verwendet wurde ein dualhärtendes Adhäsivsystem (Excite® DSC, Ivoclar Vivadent) und zwei Komposite (Rebilda DC®, VOCO; Filtek Supreme® A3 Dentin, 3M ESPE). Ferner wurde ein Glasfaserstift (D.T. Light-Posts Illusion X-RO®, VDW) zur Erhöhung der Retention in das Aufbaumaterial eingebettet (Abb. 11).

Zwei Monate später wurde Zahn 27 revidiert, dieses Mal gleichzeitig aufgrund der Komplexität des Falles. Nach der Trepanation zeigte sich ein in Kunststoff eingebetteter Glasfaserstift (Abb. 12). Dieser wurde mit filigranen Hartmetallfräsern (EndoExplorer® 1, Komet) freigelegt und dann mit Muncce-Bohrern® (CMJ Engineering) absteigender Größe schrittweise entfernt. Unter dem Kunststoff fand sich ein massiv kontaminiertes Pulpakavum mit nekrotischem Gewebe, der Kanal mb1 war bei der Erstbehandlung nicht präpariert worden (Abb. 13). Die Revision der alten Wurzelfüllung wurde analog zu Fall 1 durchgeführt. Dabei fand sich unterhalb des entfernten Stiftes eine kleine Perforation im palatinalen Kanal. Nach endometrischer und röntgenologischer Längenbestimmung (Abb. 14) wurde initial rotierend aufbereitet. Die apikalen Anteile der Kanäle mb1, mb2 und distobuccal erwiesen sich als obliteriert. Die chemische Präparation des Kanalsystems erfolgte wie bei Zahn 25 mit Natriumhypochlorit 6%, schallaktiviert und erwärmt. Der Zahn erhielt eine medikamentöse Einlage mit Calciumhydroxid (UltraCal®, Ultradent Products) und wurde adhäsiv mit Komposit verschlossen. Zehn Tage später fand die abschließende Aufbereitung statt: Die obliterierten Regionen wurden sonoabrasiv und mit vorgebogenen Stahlfeilen (C+ Feile®, Dentsply Sirona) erschlossen, bevor nach Apical Gauging die finale rotierende Präparation erfolgte (HyFlex CM®, COLTÈNE): Aufbereitungsgrößen der konfluierenden Kanäle mb1 und mb2 bis 35.06, distobuccal 40.06 und palatinal 60.04.
