# Komplexe Revision zweier Oberkieferzähne mit Langzeit-Recall

Endodontische Behandlungen auch umfangreich vorgeschädigter Zähne können langfristig funktionieren.  
Ein Fallbericht von Dr. med. dent. Bernard Bengs, Berlin.

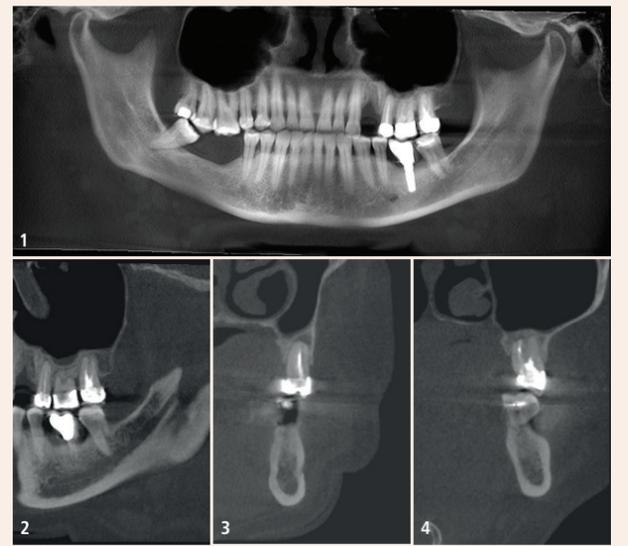
Abb. 1: Großfeld-DVT des überweisenden Kieferchirurgen. – Abb. 2: Sagittaler DVT-Ausschnitt der Region 24–27 bzw. 34–37. – Abb. 3: Coronaler DVT-Schnitt Zahn 25, asymmetrisch angeordnete WF und Osteolyse klar erkennbar. – Abb. 4: Coronaler DVT-Schnitt Zahn 27, unbehandelter Kanal und Osteolyse deutlich sichtbar.

Eine zu diesem Zeitpunkt 58-jährige Patientin wurde von einer kieferchirurgischen Praxis zur endodontologischen Beratung überwiesen. Anlass waren ein dort zur Prä-Implantationsplanung gefertigtes DVT (Abb. 1) und die dabei festgestellten Befunde. Zahn 24 war im Vorfeld extrahiert worden, er sollte durch ein Implantat ersetzt und später beim Hauszahnarzt mit einer Krone versorgt werden. Das Großfeld-DVT zeigte bei genauer Betrachtung der entsprechenden Schnittbilder an den benachbarten Zähnen 25 und 27 unvollständige Wurzelfüllungen, ferner Hinweise auf unbehandelte Kanalsysteme sowie periapikale Osteolysen (Abb. 2–4). Da zum einen bestehende entzündliche Prozesse die Einheilung eines in anatomisch benachbarten Bereichen inserierten Implantats kompromittieren können und zum anderen der langfristige Erhalt auch vorgeschädigter Zähne als übergeordnetes Behandlungsziel mit der Patientin festgelegt worden war, wurde die Planung von endodontischen Revisionen bei Zahn 25 und 27 abgestimmt.

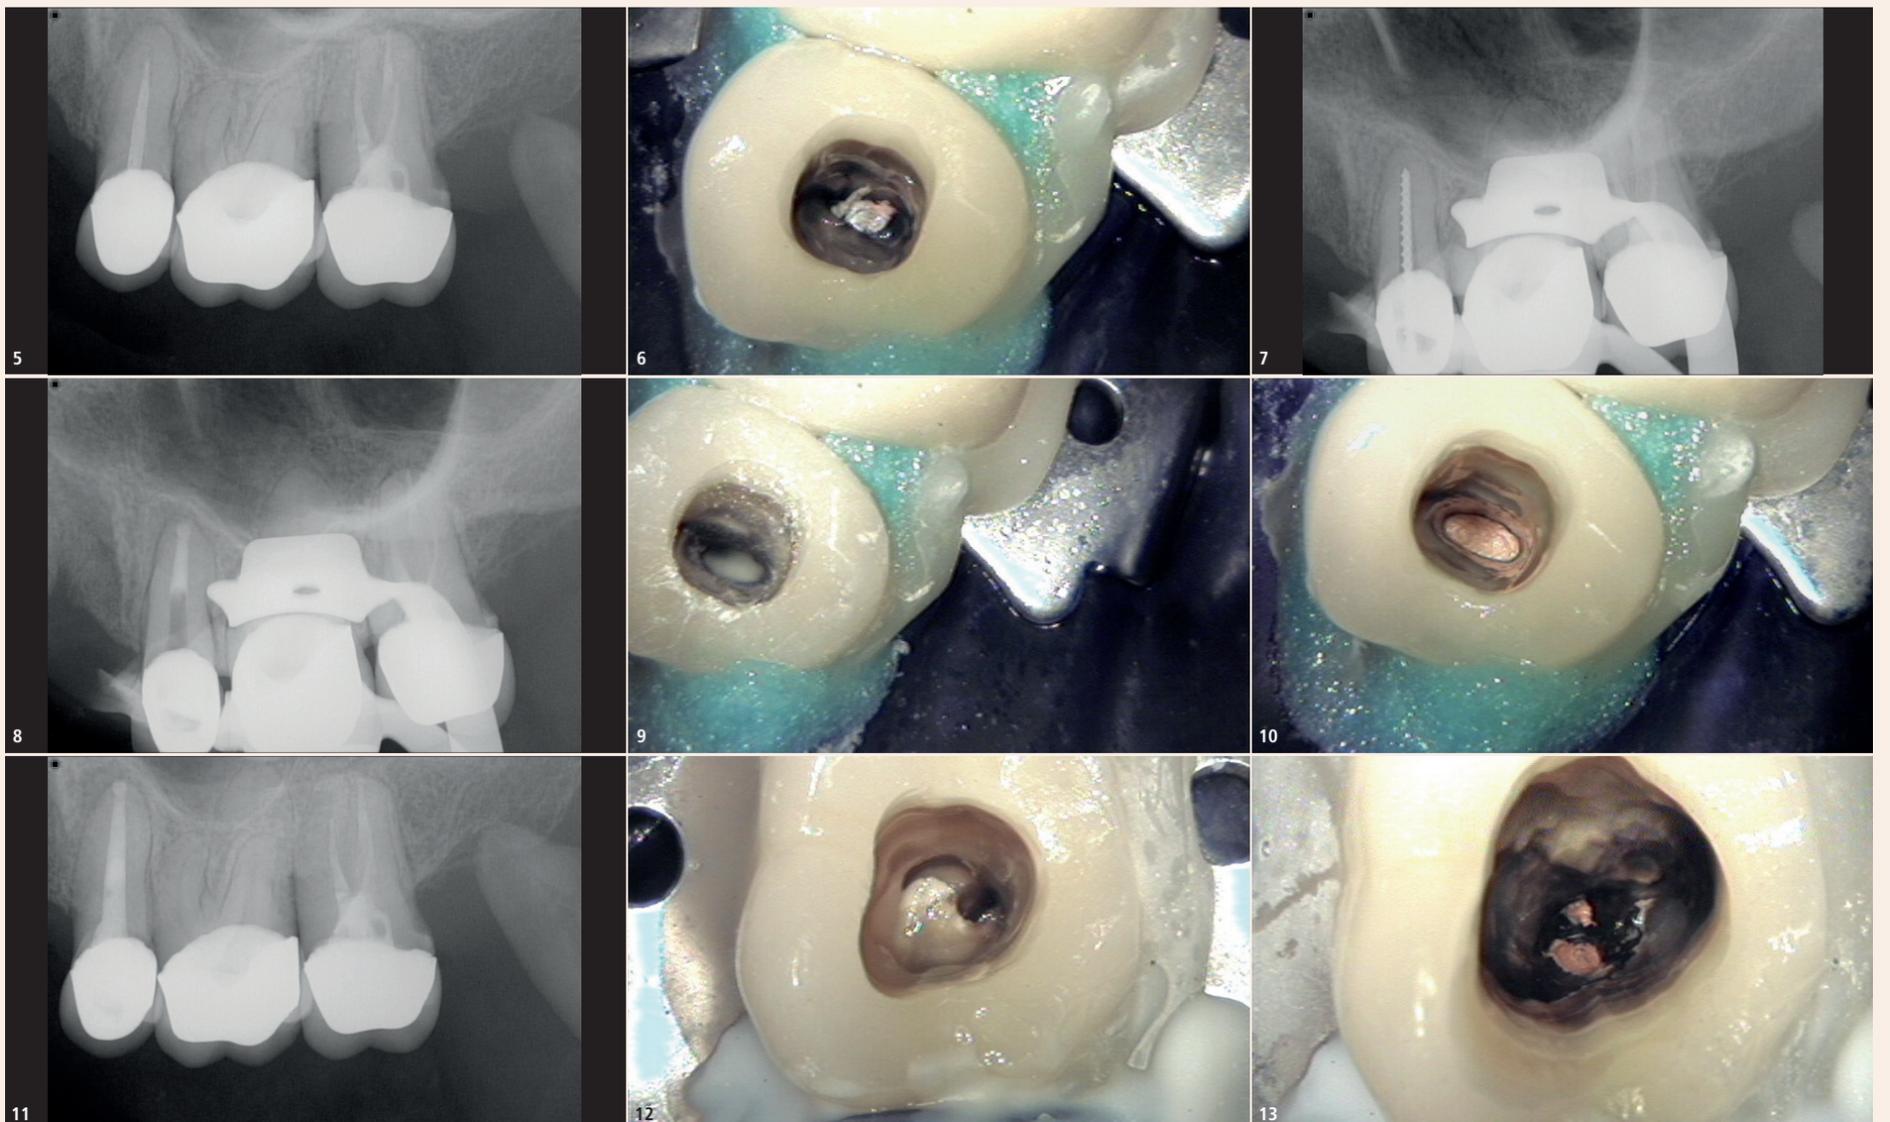
Abb. 5: Diagnostisches Röntgenbild Zahn 25 und 27. – Abb. 6: Klinisches Foto Trepanation Zahn 25. – Abb. 7: Röntgenmessaufnahme Zahn 25. – Abb. 8: Röntgenkontrolle MTA-Plug Zahn 25. – Abb. 9: Klinisches Foto des MTA-Plugs Zahn 25. – Abb. 10: Klinisches Foto der WF Zahn 25. – Abb. 11: Röntgenkontrolle WF und Stift Zahn 25. – Abb. 12: Klinisches Foto Trepanation Zahn 27 mit Glasfaserstift palatinal. – Abb. 13: Klinisches Foto freigelegter Pulpaboden Zahn 27 mit Kanaleingängen.

Es wurde ein diagnostisches Einzel-Röntgenbild von Zahn 25 und 27 (Abb. 5) gefertigt. Dabei fiel auf, dass, bedingt durch die anatomischen Überlagerungen von Sinusboden und Jochbein, die in den DVT-Schnitten sichtbaren Läsionen kaum wahrnehmbar erschienen. Dies ist bei osteolytischen Prozessen, die noch nicht die Corticalis durchbrochen haben, sehr häufig der Fall.<sup>1</sup> Aus diesem Grund ist die überlagerungsfreie Darstellung anatomischer Strukturen mithilfe eines DVT für eine sichere Diagnose eine wichtige Ergänzung herkömmlicher zweidimensionaler Röntgenbilder. In vielen Fällen ermöglicht eine dreidimensionale Abbildung sogar erst die Entdeckung periapikaler Läsionen.<sup>2</sup> Kritisch angemerkt sei, dass ein Großfeld-

Nach erfolgter Behandlungskonzeption wurde die Revision von Zahn 25 einzeln durchgeführt. Die vorhandene Krone wurde unter dem Mikroskop (ProErgo®, Zeiss) trepaniert (Abb. 6), danach wurde die alte Wurzelfüllung entfernt, teilweise mit rotierenden Instrumenten (ProTaper® D1–D3, Dentsply Sirona), teilweise sonoabrasiv (VDW. ULTRA®, VDW), da in diesem Fall zwei apikal konfluierende Kanalsysteme vorlagen, deren komplexe Gestalt mit den runden Querschnitten rotierender Instrumente nicht ausreichend erfasst werden kann. Die Bestimmung der Arbeitslänge geschah endometrisch (Root ZX®, J. Morita Europe) und wurde röntgenologisch überprüft (Abb. 7).

Guttapercha-Fülltechnik in warm-vertikaler Kompaktion eindeutig risikobehaftet gewesen wäre. Nach Röntgenkontrolle des MTA-Plugs wurde dieser mit erwärmter Guttapercha überschichtet (Abb. 10). Ergänzend sei erwähnt, dass die Platzierung der Kofferdamklammer bewusst auf dem Nachbarzahn 26 stattfand, da bei einer vorab im DVT bestimmbarer eher kurzen Arbeitslänge (18 mm) Überlagerungen in zu fertigenden Röntgenbildern durch die Klammer so von vornherein vermieden werden konnten. Der Verschluss des Zahnes nach Konditionierung mittels Sandstrahler wurde ad-

häsiv unter dem Mikroskop durchgeführt, verwendet wurde ein dualhärtendes Adhäsivsystem (Excite<sup>®</sup> DSC, Ivoclar Vivadent) und zwei Komposite (Rebilda DC<sup>®</sup>, VOCO; Filtek Supreme<sup>®</sup> A3 Dentin, 3M ESPE). Ferner wurde ein Glasfaserstift (D.T. Light-Posts Illusion X-RO<sup>®</sup>, VDW) zur Erhöhung der Retention in das Aufbaumaterial eingebettet (Abb. 11).

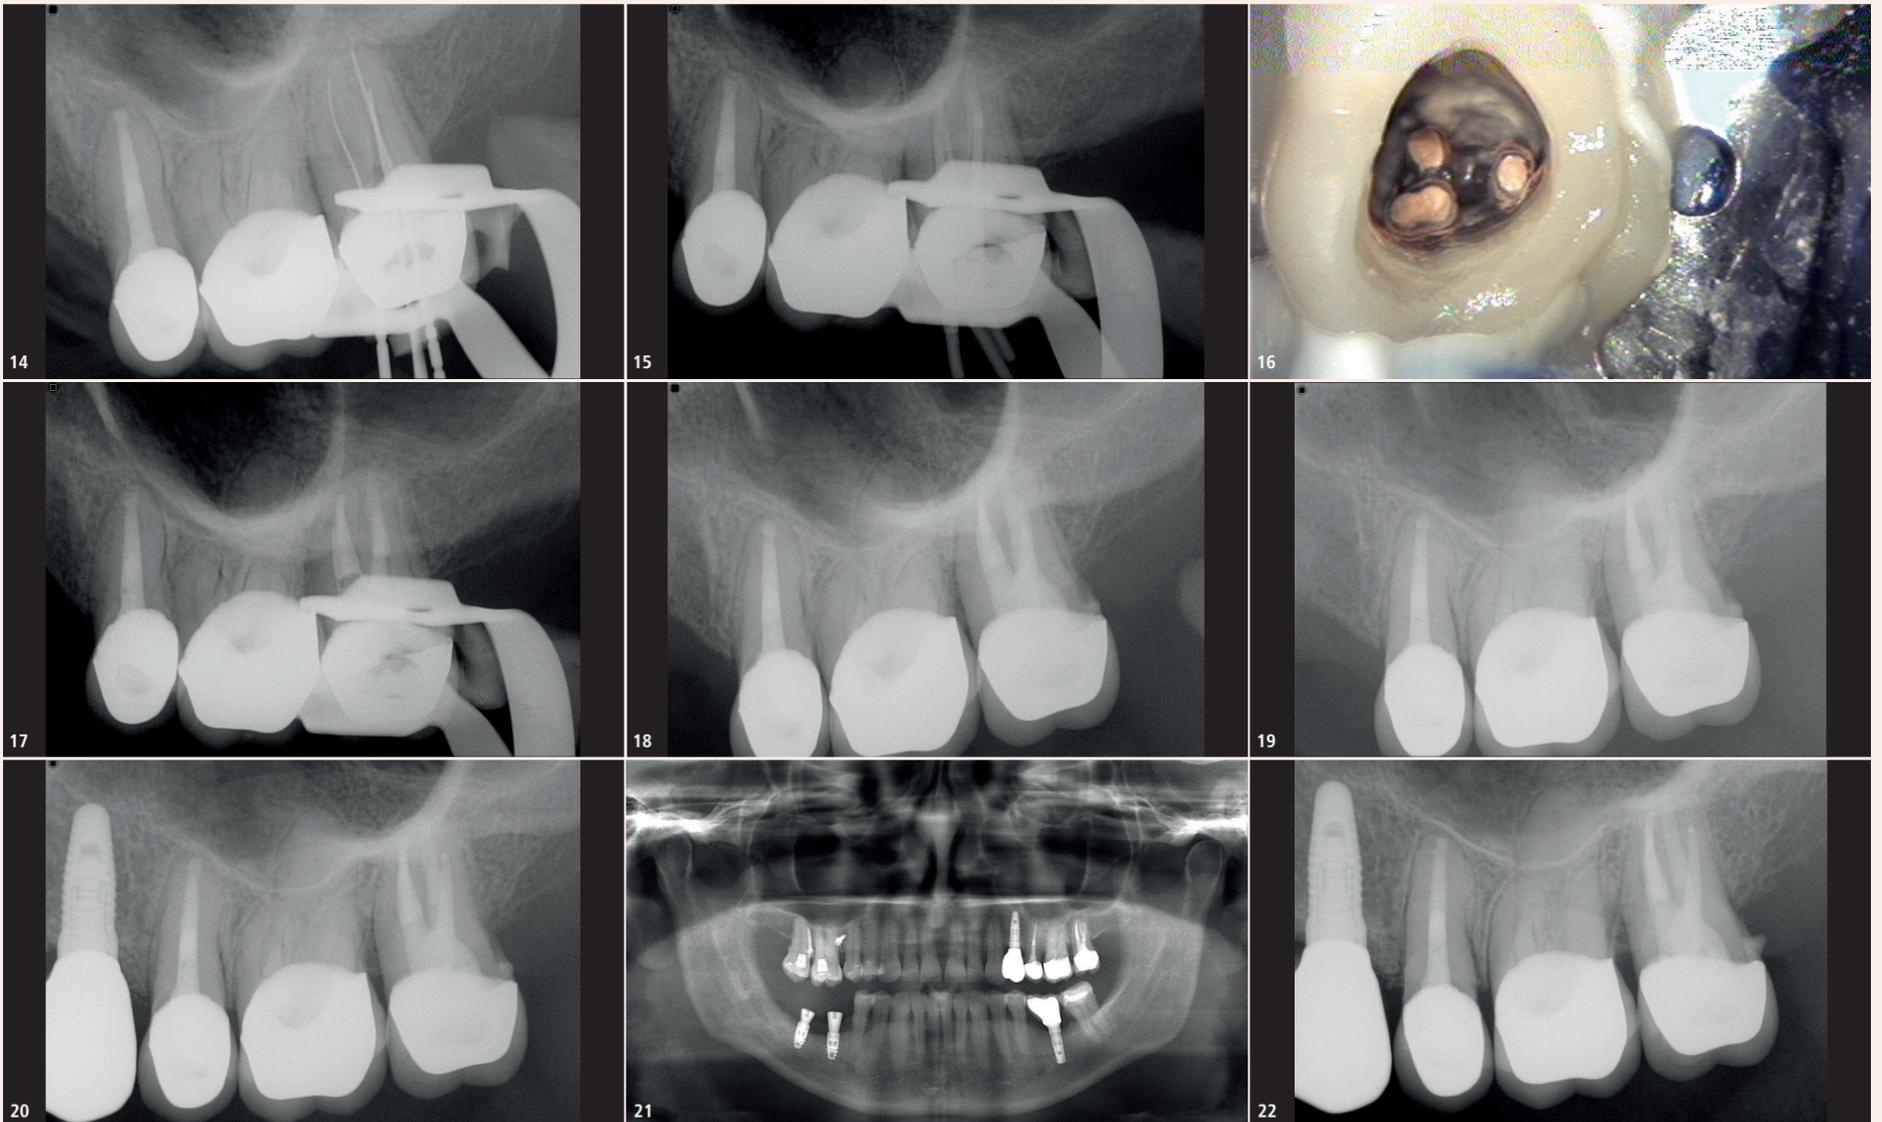
Abb. 14: Röntgenmessaufnahme Zahn 27. – Abb. 15: Röntgenkontrolle Zahn 27 mit MTA-Plug und Guttapercha-Masterpoints. – Abb. 16: Klinisches Foto der Wurzelfüllungen Zahn 27. – Abb. 17: Röntgenkontrolle WF Zahn 27. – Abb. 18: Röntgenkontrolle Zahn 27 nach Verschluss. – Abb. 19: Röntgenkontrolle Zahn 25 und 27 nach zwölf Monaten. – Abb. 20: Röntgenkontrolle Zahn 25 und 27 nach zwei Jahren, Implantat Zahn 24 wurde zwischenzeitlich andernorts inseriert und prophetisch versorgt. – Abb. 21: OPTG des Überweisers sechs Jahre nach Behandlung. – Abb. 22: Röntgenkontrolle WF Zahn 25 und 27 sechs Jahre post OP.

Palatinal wurde ein MTA-Plug zum Verschluss des apikalen Drittels und der Stiftperforation eingebracht. Die Kontrolle des MTA-Plugs erfolgte zusammen mit den nach sorgfältigem Conefit eingebrachten Guttapercha-Masterpoints (Autofit<sup>®</sup>, Kerr; Abb. 14).

Die Obturation wurde mit Guttapercha und AH Plus<sup>®</sup> Sealer (Dentsply Sirona) in warm-vertikaler Kompaktion ausgeführt (elementsfree<sup>®</sup>, Kerr; Abb. 15 und 16). Der adhäsive Verschluss erfolgte entsprechend der Beschreibung in Fall 1 mit Komposit und einem in den palatinalen Kanal eingebrachten Glasfaserstift (Abb. 17).

Die röntgenologischen und klinischen Nachuntersuchungen erfolgten nach sechs, zwölf (Abb. 18) und vierundzwanzig Monaten (Abb. 19). Da die Patientin völlig beschwerdefrei war und die postoperativen Aufnahmen keine Hinweise auf entzündliche Prozesse gaben, war in Regio 24 durch den überweisenden Kieferchirurgen ein Implantat eingebracht und dieses später vom Hauszahnarzt mit einer Krone versorgt worden.

Sechs Jahre später stellte sich die Patientin erneut vor, da im rechten Unterkiefer in Regio 46 und 47 nach Entfernung des Weisheitszahnes 48 in der kieferchirurgischen Praxis weitere Implantate inseriert worden waren (Abb. 20). In diesem Zuge wurde die Patientin zur Röntgenkontrolle der endodontisch behandelten Zähne 25 und 27 erneut überwiesen. Die Aufnahme von Zahn 25 und 27 sechs Jahre post OP (Abb. 21) zeigt auch nach dieser langen Zeit, bei den bereits erwähnten Einschränkungen zweidimensionaler Abbildungen in der Beurteilbarkeit, reizlose apikale Verhältnisse. Allerdings fand sich ein Konkrement an der Distalfläche der Wurzel von Zahn 27, Hinweis auf mögliche parodontale Probleme.
