Komplexe Revision zweier Oberkieferzähne mit Langzeit-Recall

Endodontische Behandlungen auch umfangreich vorgeschädigter Zähne können langfristig funktionieren.
Ein Fallbericht von Dr. med. dent. Bernard Bengs, Berlin.

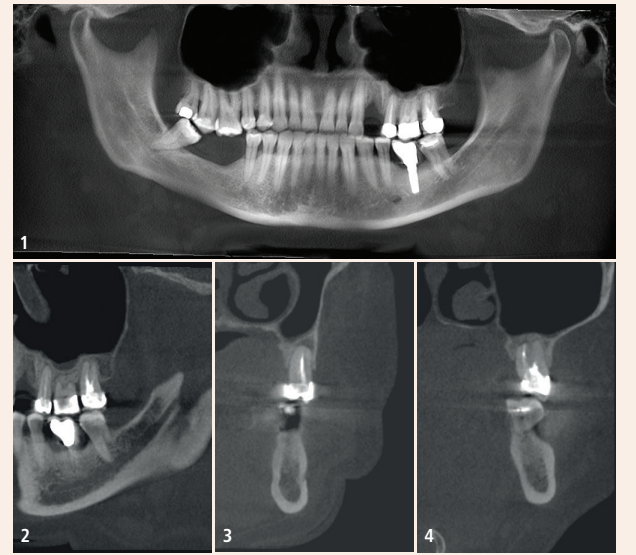
Eine zu diesem Zeitpunkt 58-jährige Patientin wurde von einer kieferchirurgischen Praxis zur endodontologischen Beratung überwiesen. Anlass waren ein dort zur Prä-Implantationsplanung gefertigtes DVT (Abb. 1) und die dabei festgestellten Befunde. Zahn 24 war im Vorfeld extrahiert worden, er sollte durch ein Implantat ersetzt und später beim Hauszahnarzt mit einer Krone versorgt werden. Das Großfeld-DVT zeigte bei genauer Betrachtung der entsprechenden Schnittbilder an den benachbarten Zähnen 25 und 27 unvollständige Wurzelfüllungen, ferner Hinweise auf unbehandelte Kanalsysteme sowie periapikale Osteolysen (Abb. 2–4). Da zum einen bestehende entzündliche Prozesse die Einheilung eines in anatomisch benachbarten Bereichen inserierten Implantats kompromittieren können und zum anderen der langfristige Erhalt auch vorgeschädigter Zähne als übergeordnetes Behandlungsziel mit der Patientin festgelegt worden war, wurde die Planung von endodontischen Revisionen bei Zahn 25 und 27 abgestimmt.

Abb. 1: Großfeld-DVT des überweisenden Kieferchirurgen. – Abb. 2: Sagittaler DVT-Ausschnitt der Region 24–27 bzw. 34–37. – Abb. 3: Coronaler DVT-Schnitt Zahn 25, asymmetrisch angeordnete WF und Osteolyse klar erkennbar. – Abb. 4: Coronaler DVT-Schnitt Zahn 27, unbehandelter Kanal und Osteolyse deutlich sichtbar.

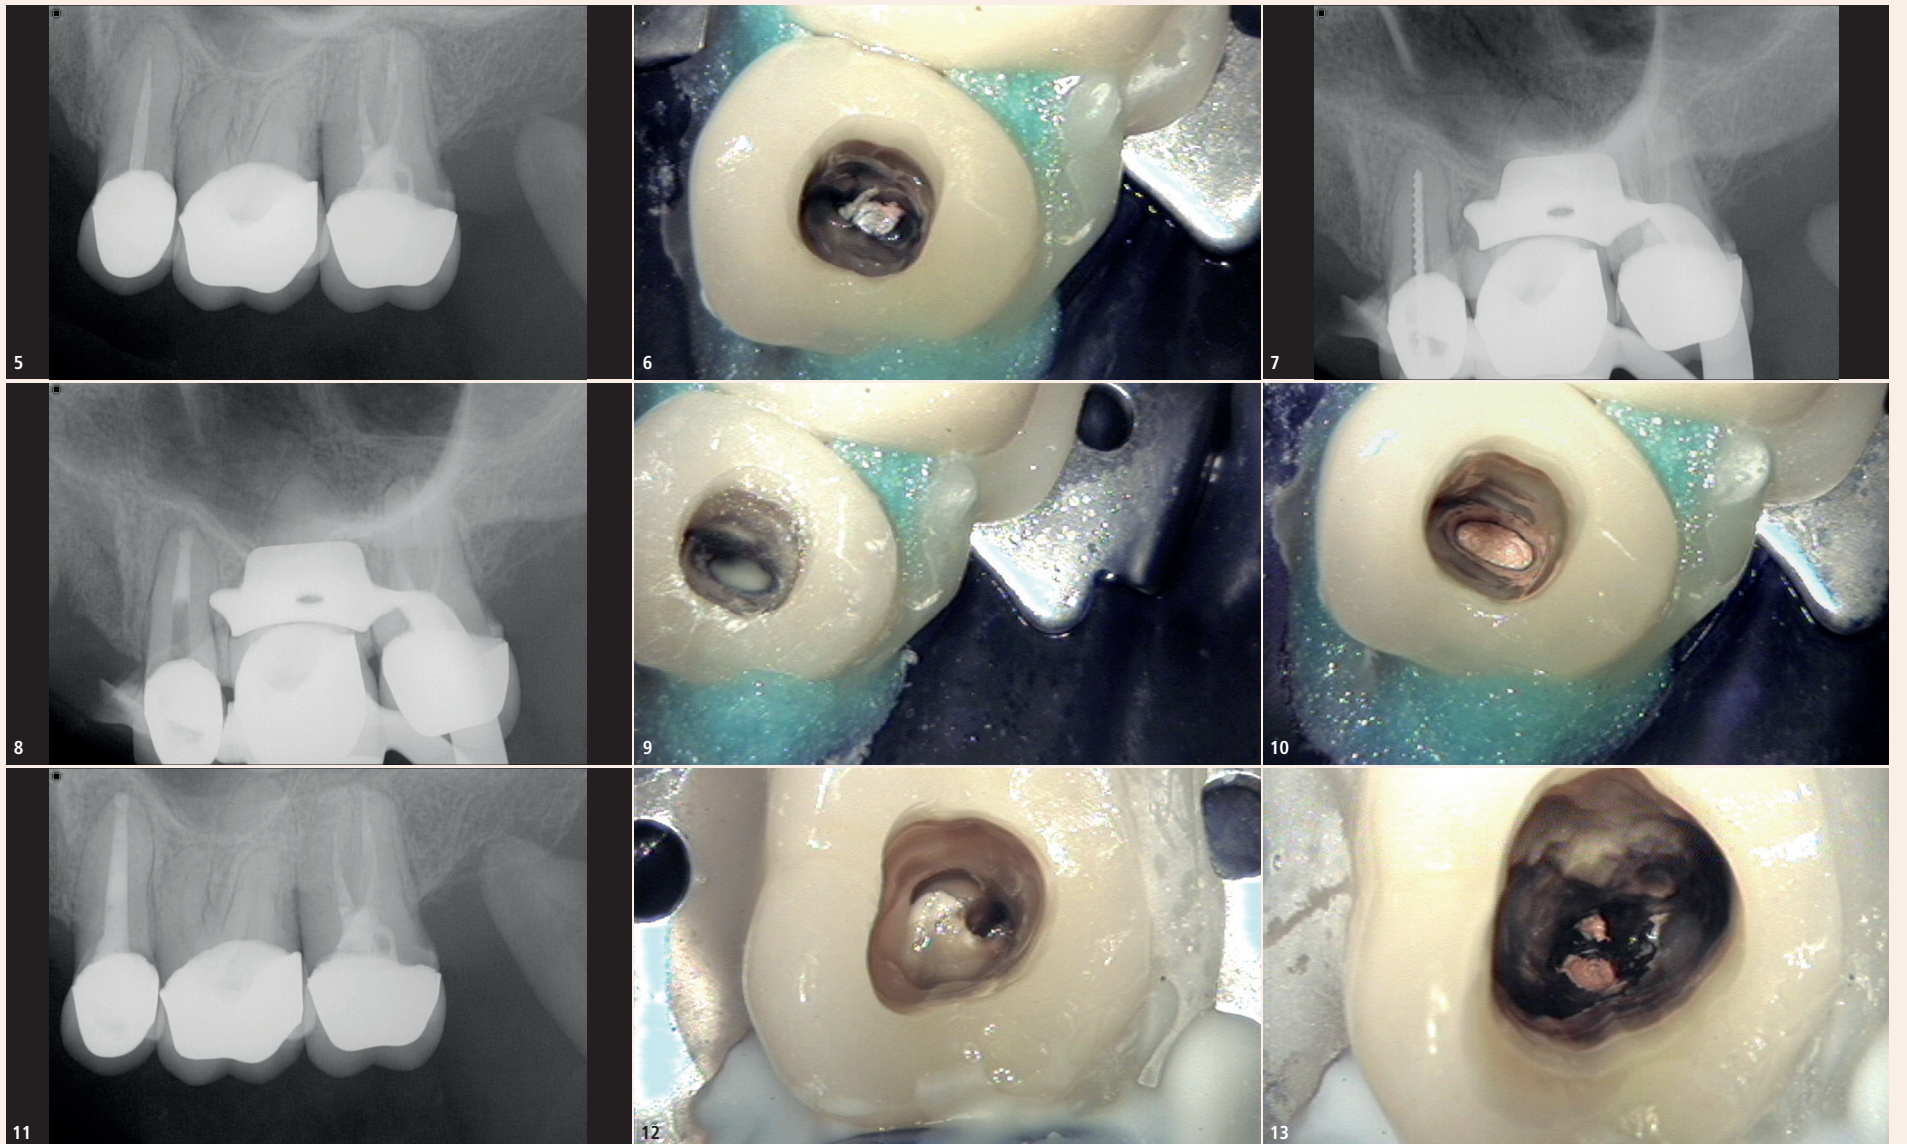
Es wurde ein diagnostisches Einzel-Röntgenbild von Zahn 25 und 27 (Abb. 5) gefertigt. Dabei fiel auf, dass, bedingt durch die anatomischen Überlagerungen von Sinusboden und Jochbein, die in den DVT-Schnitten sichtbaren Läsionen kaum wahrnehmbar erschienen. Dies ist bei osteolytischen Prozessen, die noch nicht die Corticalis durchbrochen haben, sehr häufig der Fall.¹ Aus diesem Grund ist die überlagerungsfreie Darstellung anatomischer Strukturen mithilfe eines DVT für eine sichere Diagnose eine wichtige Ergänzung herkömmlicher zweidimensionaler Röntgenbilder. In vielen Fällen ermöglicht eine dreidimensionale Abbildung sogar erst die Entdeckung periapikaler Läsionen.² Kritisch angemerkt sei, dass ein Großfeld-

Abb. 5: Diagnostisches Röntgenbild Zahn 25 und 27. – Abb. 6: Klinisches Foto Trepanation Zahn 25. – Abb. 7: Röntgenmessaufnahme Zahn 25. – Abb. 8: Röntgenkontrolle MTA-Plug Zahn 25. – Abb. 9: Klinisches Foto des MTA-Plugs Zahn 25. – Abb. 10: Klinisches Foto der WF Zahn 25. – Abb. 11: Röntgenkontrolle WF und Stift Zahn 25. – Abb. 12: Klinisches Foto Trepanation Zahn 27 mit Glasfaserstift palatinal. – Abb. 13: Klinisches Foto freigelegter Pulpaboden Zahn 27 mit Kanaleingängen.

Nach erfolgter Behandlungskonzeption wurde die Revision von Zahn 25 einzeitig durchgeführt. Die vorhandene Krone wurde unter dem Mikroskop (ProErgo®, Zeiss) trepaniert (Abb. 6), danach wurde die alte Wurzelfüllung entfernt, teilweise mit rotierenden Instrumenten (ProTaper® D1–D3, Dentsply Sirona), teilweise sonoabrasiv (VDW. ULTRA®, VDW), da in diesem Fall zwei apikal konfluierende Kanalsysteme vorlagen, deren komplexe Gestalt mit den runden Querschnitten rotierender Instrumente nicht ausreichend erfasst werden kann. Die Bestimmung der Arbeitslänge geschah endometrisch (Root ZX®, J. Morita Europe) und wurde röntgenologisch überprüft (Abb. 7).

Die anschließende Präparation der Kanäle geschah vollrotierend (HyFlex CM®, COLTENE). Die massive Infektion des Kanalwanddentins erforderte eine erhebliche Aufbereitungsgröße, bestimmt durch Apical Gauging: Rotierend bis Größe 60.04, gefolgt von manueller Präparation mit K-Feilen bis zur ISO-Größe 80. Während der gesamten Aufbereitung wurde permanent mit erwärmtem NaOCl 6 % gespült (CanalPro®, COLTENE), die Aktivierung der Flüssigkeit geschah mittels Schallenergie (EDDY®, VDW). Nach erfolgter Abschluss-spülung (EDTA 17 %, gefolgt von NaOCl 6 %) sowie Kanaltrocknung mit sterilen Papierspitzen und Alkohol wurde im apikalen Drittel ein MTA-Plug (MTA Angelus®, Angelus) auf einem Kollagenwiderlager (collacone®, Straumann) eingebracht (Abb. 8 und 9). Der Vorteil dieser Technik ist das Vermeiden einer Extrusion von Wurzelfüllmaterial, was bei dem gegebenen großen Kanalquerschnitt, der ausgeprägten Osteolyse und der Nähe zum Sinusboden bei klassischer

Guttapercha-Fülltechnik in warm-vertikaler Kompaktion eindeutig risikobehaftet gewesen wäre. Nach Röntgenkontrolle des MTA-Plugs wurde dieser mit erwärmter Guttapercha überschichtet (Abb. 10). Ergänzend sei erwähnt, dass die Platzierung der Kofferdamklammer bewusst auf dem Nachbarzahn 26 stattfand, da bei einer vorab im DVT bestimmbarer eher kurzen Arbeitslänge (18 mm) Überlagerungen in zu fertigenden Röntgenbildern durch die Klammer so von vornherein vermieden werden konnten. Der Verschluss des Zahnes nach Konditionierung mittels Sandstrahler wurde ad-

häsiv unter dem Mikroskop durchgeführt, verwendet wurde ein dualhärtendes Adhäsivsystem (Excite® DSC, Ivoclar Vivadent) und zwei Komposite (Rebilda DC®, VOCO; Filtek Supreme® A3 Dentin, 3M ESPE). Ferner wurde ein Glasfaserstift (D.T. Light-Posts Illusion X-RO®, VDW) zur Erhöhung der Retention in das Aufbaumaterial eingebettet (Abb. 11).

Zwei Monate später wurde Zahn 27 revidiert, dieses Mal gleichzeitig aufgrund der Komplexität des Falles. Nach der Trepanation zeigte sich ein in Kunststoff eingebetteter Glasfaserstift (Abb. 12). Dieser wurde mit filigranen Hartmetallfräsern (EndoExplorer® 1, Komet) freigelegt und dann mit Muncce-Bohrern® (CMJ Engineering) absteigender Größe schrittweise entfernt. Unter dem Kunststoff fand sich ein massiv kontaminiertes Pulpakavum mit nekrotischem Gewebe, der Kanal mb1 war bei der Erstbehandlung nicht präpariert worden (Abb. 13). Die Revision der alten Wurzelfüllung wurde analog zu Fall 1 durchgeführt. Dabei fand sich unterhalb des entfernten Stiftes eine kleine Perforation im palatinalen Kanal. Nach endometrischer und röntgenologischer Längenbestimmung (Abb. 14) wurde initial rotierend aufbereitet. Die apikalen Anteile der Kanäle mb1, mb2 und distobuccal erwiesen sich als obliteriert. Die chemische Präparation des Kanalsystems erfolgte wie bei Zahn 25 mit Natriumhypochlorit 6 %, schallaktiviert und erwärmt. Der Zahn erhielt eine medikamentöse Einlage mit Calciumhydroxid (UltraCal®, Ultradent Products) und wurde adhäsiv mit Komposit verschlossen. Zehn Tage später fand die abschließende Aufbereitung statt: Die obliterierten Regionen wurden sonoabrasiv und mit vorgebogenen Stahlfeilen (C+ Feile®, Dentsply Sirona) erschlossen, bevor nach Apical Gauging die finale rotierende Präparation erfolgte (HyFlex CM®, COLTÈNE): Aufbereitungsgrößen der konfluierenden Kanäle mb1 und mb2 bis 35.06, distobuccal 40.06 und palatinal 60.04.
