# Komplexe Revision zweier Oberkieferzähne mit Langzeit-Recall

Endodontische Behandlungen auch umfangreich vorgeschädigter Zähne können langfristig funktionieren.  
Ein Fallbericht von Dr. med. dent. Bernard Bengs, Berlin.

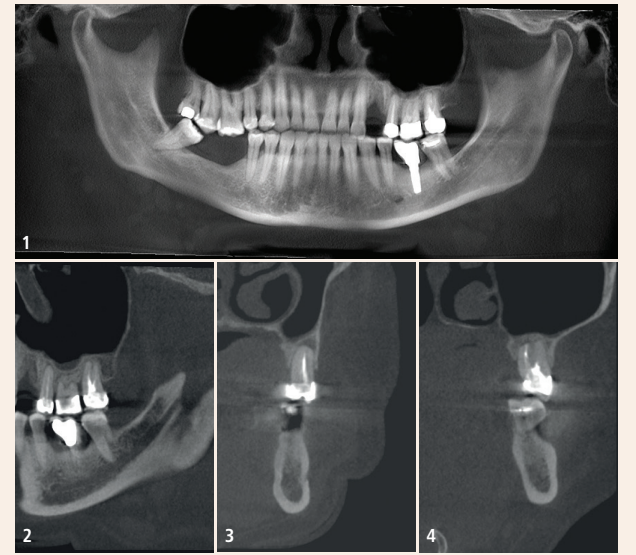
Abb. 1: Großfeld-DVT des überweisenden Kieferchirurgen. – Abb. 2: Sagittaler DVT-Ausschnitt der Region 24–27 bzw. 34–37. – Abb. 3: Coronaler DVT-Schnitt Zahn 25, asymmetrisch angeordnete WF und Osteolyse klar erkennbar. – Abb. 4: Coronaler DVT-Schnitt Zahn 27, unbehandelter Kanal und Osteolyse deutlich sichtbar.

Eine zu diesem Zeitpunkt 58-jährige Patientin wurde von einer kieferchirurgischen Praxis zur endodontologischen Beratung überwiesen. Anlass waren ein dort zur Prä-Implantationsplanung gefertigtes DVT (Abb. 1) und die dabei festgestellten Befunde. Zahn 24 war im Vorfeld extrahiert worden, er sollte durch ein Implantat ersetzt und später beim Hauszahnarzt mit einer Krone versorgt werden. Das Großfeld-DVT zeigte bei genauer Betrachtung der entsprechenden Schnittbilder an den benachbarten Zähnen 25 und 27 unvollständige Wurzelfüllungen, ferner Hinweise auf unbehandelte Kanalsysteme sowie periapikale Osteolysen (Abb. 2–4). Da zum einen bestehende entzündliche Prozesse die Einheilung eines in anatomisch benachbarten Bereichen inserierten Implantats kompromittieren können und zum anderen der langfristige Erhalt auch vorgeschädigter Zähne als übergeordnetes Behandlungsziel mit der Patientin festgelegt worden war, wurde die Planung von endodontischen Revisionen bei Zahn 25 und 27 abgestimmt.

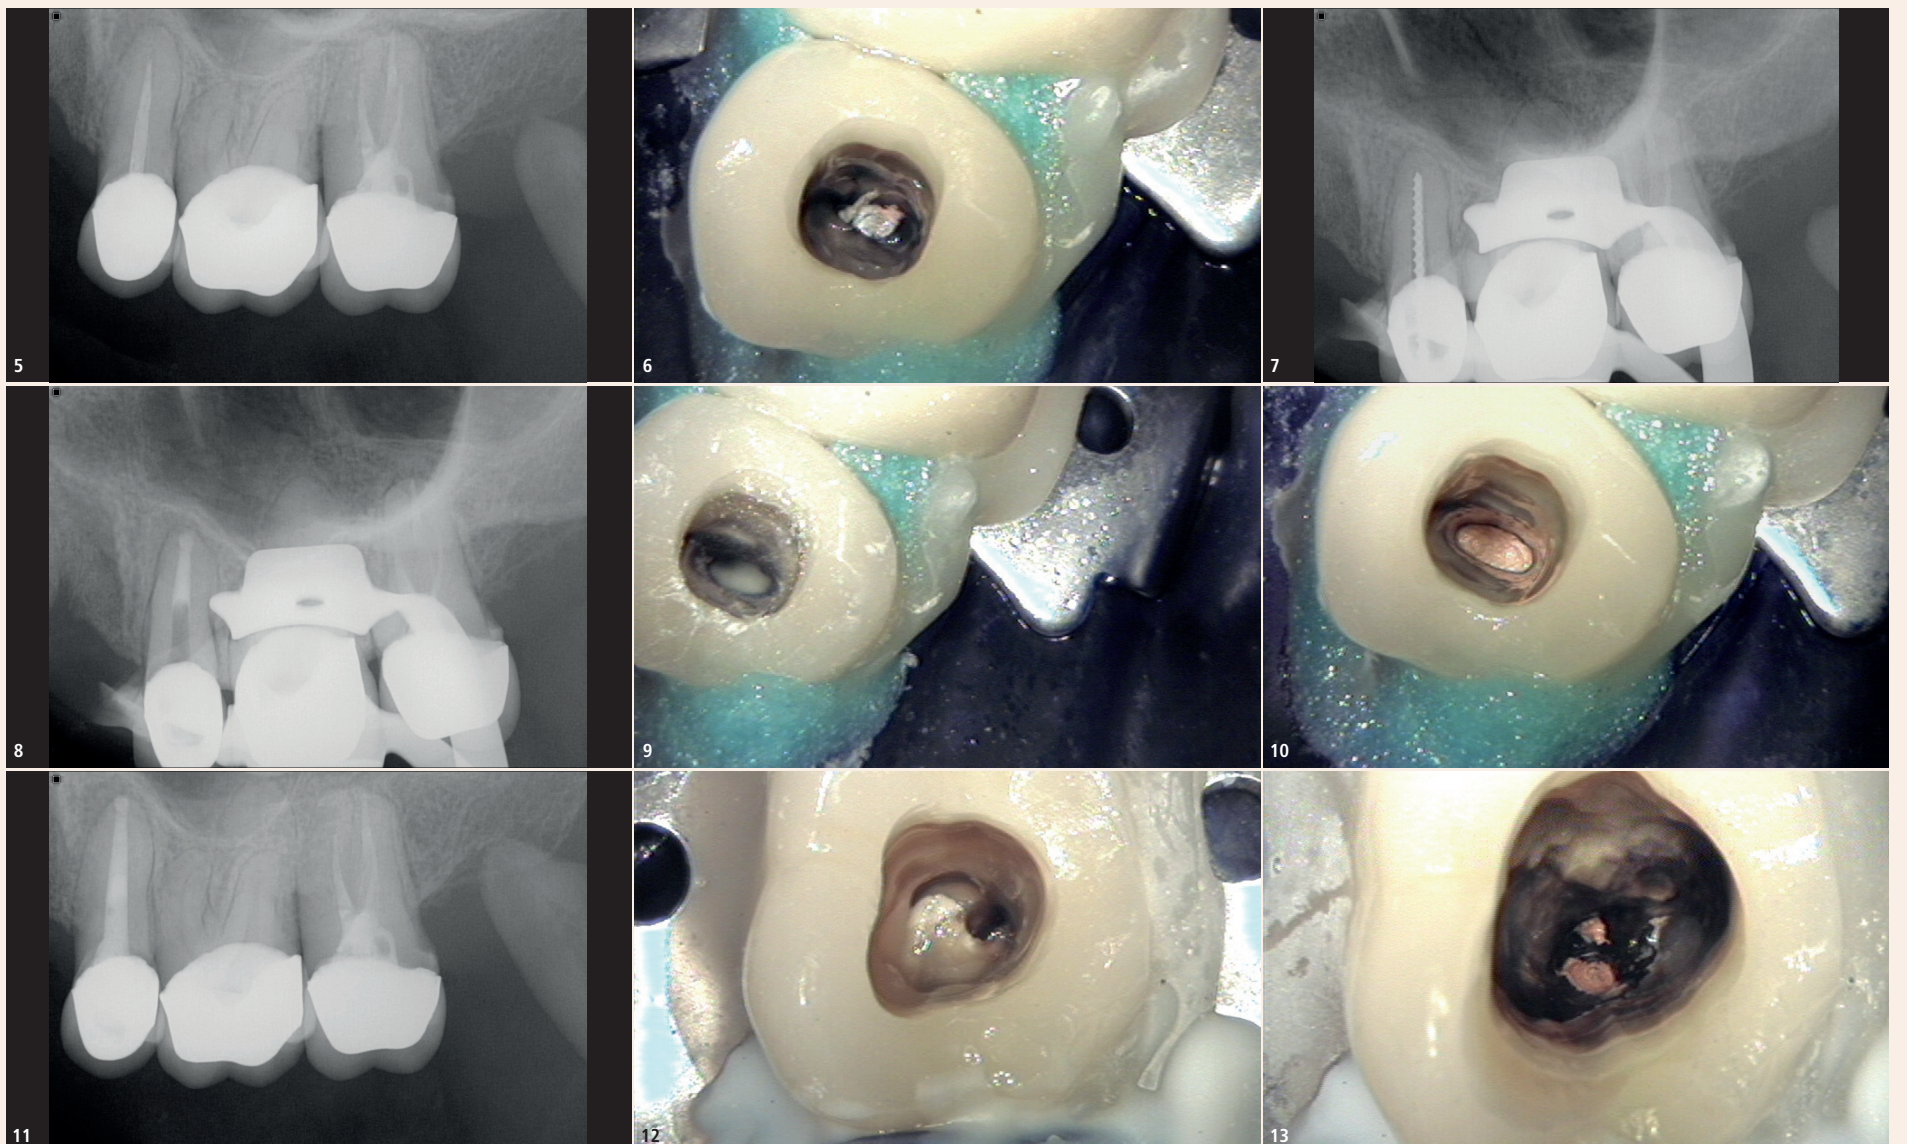
Abb. 5: Diagnostisches Röntgenbild Zahn 25 und 27. – Abb. 6: Klinisches Foto Trepanation Zahn 25. – Abb. 7: Röntgenmessaufnahme Zahn 25. – Abb. 8: Röntgenkontrolle MTA-Plug Zahn 25. – Abb. 9: Klinisches Foto des MTA-Plugs Zahn 25. – Abb. 10: Klinisches Foto der WF Zahn 25. – Abb. 11: Röntgenkontrolle WF und Stift Zahn 25. – Abb. 12: Klinisches Foto Trepanation Zahn 27 mit Glasfaserstift palatinal. – Abb. 13: Klinisches Foto freigelegter Pulpaboden Zahn 27 mit Kanäleingängen.

Es wurde ein diagnostisches Einzel-Röntgenbild von Zahn 25 und 27 (Abb. 5) gefertigt. Dabei fiel auf, dass, bedingt durch die anatomischen Überlagerungen von Sinusboden und Jochbein, die in den DVT-Schnitten sichtbaren Läsionen kaum wahrnehmbar erschienen. Dies ist bei osteolytischen Prozessen, die noch nicht die Corticalis durchbrochen haben, sehr häufig der Fall.<sup>1</sup> Aus diesem Grund ist die überlagerungsfreie Darstellung anatomischer Strukturen mithilfe eines DVT für eine sichere Diagnose eine wichtige Ergänzung herkömmlicher zweidimensionaler Röntgenbilder. In vielen Fällen ermöglicht eine dreidimensionale Abbildung sogar erst die Entdeckung periapikaler Läsionen.<sup>2</sup> Kritisch angemerkt sei, dass ein Großfeld-

Nach erfolgter Behandlungskonzeption wurde die Revision von Zahn 25 einzeitig durchgeführt. Die vorhandene Krone wurde unter dem Mikroskop (ProErgo®, Zeiss) trepaniert (Abb. 6), danach wurde die alte Wurzelfüllung entfernt, teilweise mit rotierenden Instrumenten (ProTaper® D1–D3, Dentsply Sirona), teilweise sonoabrasiv (VDW. ULTRA®, VDW), da in diesem Fall zwei apikal konfluierende Kanalsysteme vorlagen, deren komplexe Gestalt mit den runden Querschnitten rotierender Instrumente nicht ausreichend erfasst werden kann. Die Bestimmung der Arbeitslänge geschah endometrisch (Root ZX®, J. Morita Europe) und wurde röntgenologisch überprüft (Abb. 7).

Guttapercha-Fülltechnik in warm-vertikaler Kompaktion eindeutig risikobehaftet gewesen wäre. Nach Röntgenkontrolle des MTA-Plugs wurde dieser mit erwärmter Guttapercha überschichtet (Abb. 10). Ergänzend sei erwähnt, dass die Platzierung der Kofferdamklammer bewusst auf dem Nachbarzahn 26 stattfand, da bei einer vorab im DVT bestimmbarer eher kurzen Arbeitslänge (18 mm) Überlagerungen in zu fertigenden Röntgenbildern durch die Klammer so von vornherein vermieden werden konnten. Der Verschluss des Zahnes nach Konditionierung mittels Sandstrahler wurde ad-

häsiv unter dem Mikroskop durchgeführt, verwendet wurde ein dualhärtendes Adhäsivsystem (Excite<sup>®</sup> DSC, Ivoclar Vivadent) und zwei Komposite (Rebilda DC<sup>®</sup>, VOCO; Filtek Supreme<sup>®</sup> A3 Dentin, 3M ESPE). Ferner wurde ein Glasfaserstift (D.T. Light-Posts Illusion X-RO<sup>®</sup>, VDW) zur Erhöhung der Retention in das Aufbaumaterial eingebettet (Abb. 11).

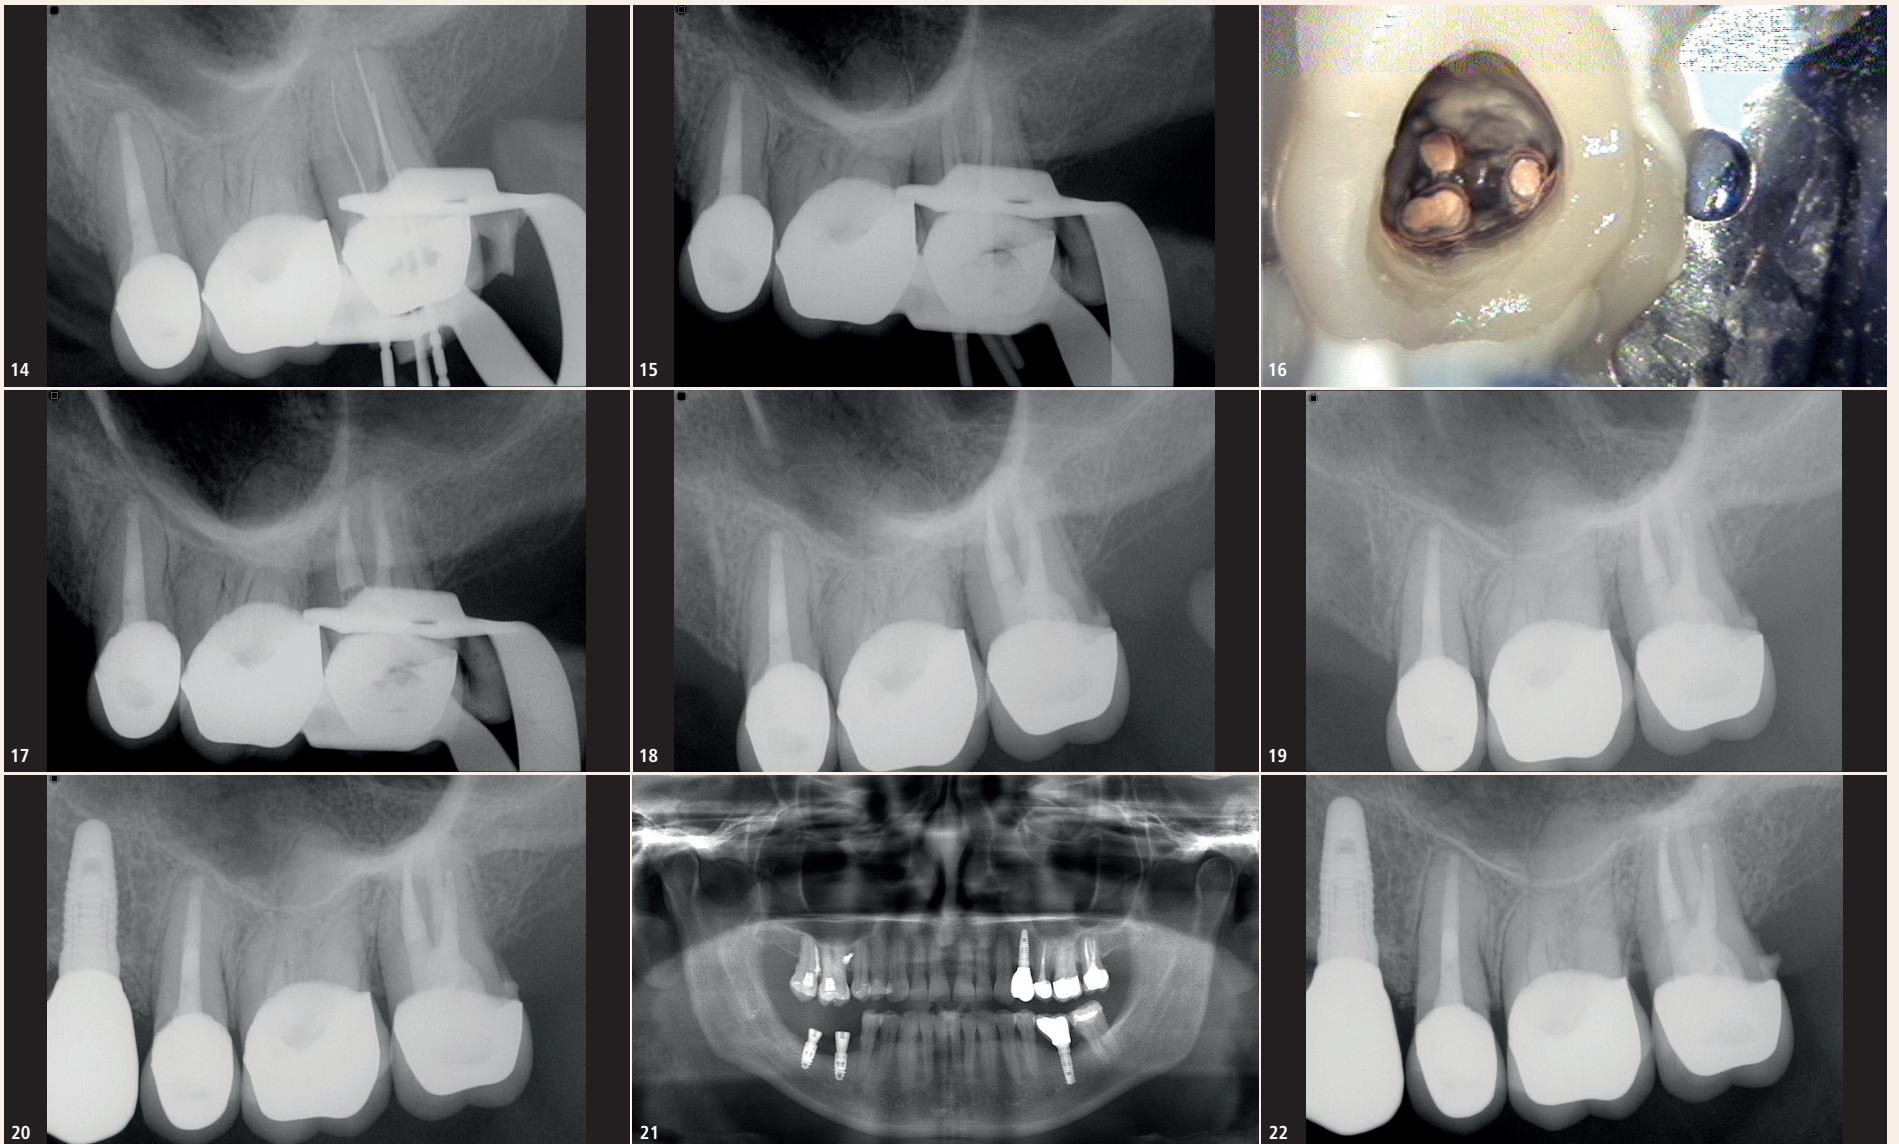
Abb. 14: Röntgenmessaufnahme Zahn 27. – Abb. 15: Röntgenkontrolle Zahn 27 mit MTA-Plug und Guttapercha-Masterpoints. – Abb. 16: Klinisches Foto der Wurzelfüllungen Zahn 27. – Abb. 17: Röntgenkontrolle WF Zahn 27. – Abb. 18: Röntgenkontrolle Zahn 27 nach Verschluss. – Abb. 19: Röntgenkontrolle Zahn 25 und 27 nach zwölf Monaten. – Abb. 20: Röntgenkontrolle Zahn 25 und 27 nach zwei Jahren, Implantat Zahn 24 wurde zwischenzeitlich anderorts inseriert und prothetisch versorgt. – Abb. 21: OPTG des Überweisers sechs Jahre nach Behandlung. – Abb. 22: Röntgenkontrolle WF Zahn 25 und 27 sechs Jahre post OP.

Palatinal wurde ein MTA-Plug zum Verschluss des apikalen Drittels und der Stiftperforation eingebracht. Die Kontrolle des MTA-Plugs erfolgte zusammen mit den nach sorgfältigem Conefit eingebrachten Guttapercha-Masterpoints (Autofit<sup>®</sup>, Kerr; Abb. 14).

Die Obturation wurde mit Guttapercha und AH Plus<sup>®</sup> Sealer (Dentsply Sirona) in warm-vertikaler Kompaktion ausgeführt (elementsfree<sup>®</sup>, Kerr; Abb. 15 und 16). Der adhäsive Verschluss erfolgte entsprechend der Beschreibung in Fall 1 mit Komposit und einem in den palatinalen Kanal eingebrachten Glasfaserstift (Abb. 17).

Die röntgenologischen und klinischen Nachuntersuchungen erfolgten nach sechs, zwölf (Abb. 18) und vierundzwanzig Monaten (Abb. 19). Da die Patientin völlig beschwerdefrei war und die postoperativen Aufnahmen keine Hinweise auf entzündliche Prozesse gaben, war in Regio 24 durch den überweisenden Kieferchirurgen ein Implantat eingebracht und dieses später vom Hauszahnarzt mit einer Krone versorgt worden.

Sechs Jahre später stellte sich die Patientin erneut vor, da im rechten Unterkiefer in Regio 46 und 47 nach Entfernung des Weisheitszahnes 48 in der kieferchirurgischen Praxis weitere Implantate inseriert worden waren (Abb. 20). In diesem Zuge wurde die Patientin zur Röntgenkontrolle der endodontisch behandelten Zähne 25 und 27 erneut überwiesen. Die Aufnahme von Zahn 25 und 27 sechs Jahre post OP (Abb. 21) zeigt auch nach dieser langen Zeit, bei den bereits erwähnten Einschränkungen zweidimensionaler Abbildungen in der Beurteilbarkeit, reizlose apikale Verhältnisse. Allerdings fand sich ein Konkrement an der Distalfläche der Wurzel von Zahn 27, Hinweis auf mögliche parodontale Probleme.
