Komplexe Revision zweier Oberkieferzähne mit Langzeit-Recall

Endodontische Behandlungen auch umfangreich vorgeschädigter Zähne können langfristig funktionieren.
Ein Fallbericht von Dr. med. dent. Bernard Bengs, Berlin.

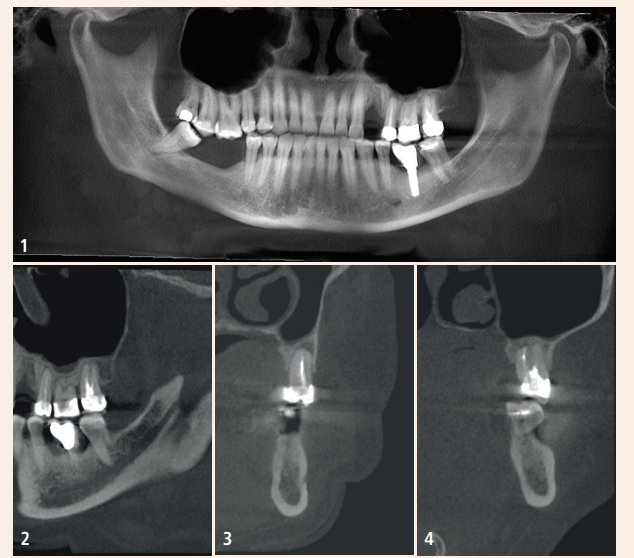
Abb. 1: Großfeld-DVT des überweisenden Kieferchirurgen. – Abb. 2: Sagittaler DVT-Ausschnitt der Region 24–27 bzw. 34–37. – Abb. 3: Coronaler DVT-Schnitt Zahn 25, asymmetrisch angeordnete WF und Osteolyse klar erkennbar. – Abb. 4: Coronaler DVT-Schnitt Zahn 27, unbehandelter Kanal und Osteolyse deutlich sichtbar.

Eine zu diesem Zeitpunkt 58-jährige Patientin wurde von einer kieferchirurgischen Praxis zur endodontologischen Beratung überwiesen. Anlass waren ein dort zur Prä-Implantationsplanung gefertigtes DVT (Abb. 1) und die dabei festgestellten Befunde. Zahn 24 war im Vorfeld extrahiert worden, er sollte durch ein Implantat ersetzt und später beim Hauszahnarzt mit einer Krone versorgt werden. Das Großfeld-DVT zeigte bei genauer Betrachtung der entsprechenden Schnittbilder an den benachbarten Zähnen 25 und 27 unvollständige Wurzelfüllungen, ferner Hinweise auf unbehandelte Kanalsysteme sowie periapikale Osteolysen (Abb. 2–4). Da zum einen bestehende entzündliche Prozesse die Einheilung eines in anatomisch benachbarten Bereichen inserierten Implantats kompromittieren können und zum anderen der langfristige Erhalt auch vorgeschädigter Zähne als übergeordnetes Behandlungsziel mit der Patientin festgelegt worden war, wurde die Planung von endodontischen Revisionen bei Zahn 25 und 27 abgestimmt.
