Komplexe Revision zweier Oberkieferzähne mit Langzeit-Recall

Endodontische Behandlungen auch umfangreich vorgeschädigter Zähne können langfristig funktionieren.
Ein Fallbericht von Dr. med. dent. Bernard Bengs, Berlin.

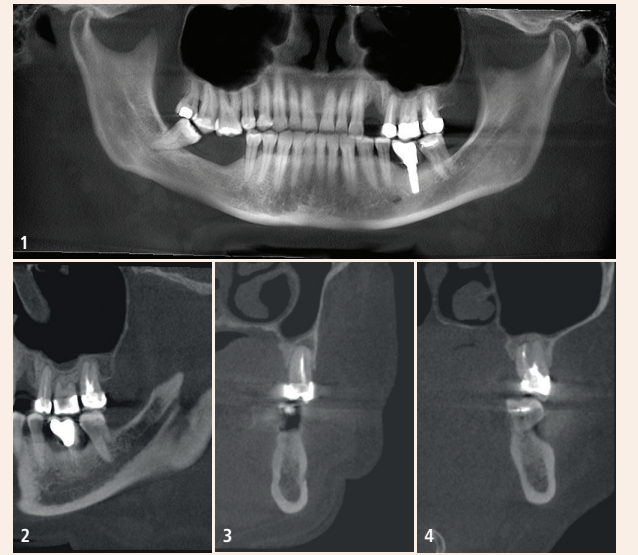
Eine zu diesem Zeitpunkt 58-jährige Patientin wurde von einer kieferchirurgischen Praxis zur endodontologischen Beratung überwiesen. Anlass waren ein dort zur Prä-Implantationsplanung gefertigtes DVT (Abb. 1) und die dabei festgestellten Befunde. Zahn 24 war im Vorfeld extrahiert worden, er sollte durch ein Implantat ersetzt und später beim Hauszahnarzt mit einer Krone versorgt werden. Das Grossfeld-DVT zeigte bei genauer Betrachtung der entsprechenden Schnittbilder an den benachbarten Zähnen 25 und 27 unvollständige Wurzelfüllungen, ferner Hinweise auf unbehandelte Kanalsysteme sowie periapikale Osteolysen (Abb. 2–4). Da zum einen bestehende entzündliche Prozesse die Einheilung eines in anatomisch benachbarten Bereichen inserierten Implantats kompromittieren können und zum anderen der langfristige Erhalt auch vorgeschädigter Zähne als übergeordnetes Behandlungsziel mit der Patientin festgelegt worden war, wurde die Planung von endodontischen Revisionen bei Zahn 25 und 27 abgestimmt.

Abb. 1: Grossfeld-DVT des überweisenden Kieferchirurgen. – Abb. 2: Sagittaler DVT-Ausschnitt der Region 24–27 bzw. 34–37. – Abb. 3: Coronaler DVT-Schnitt Zahn 25, asymmetrisch angeordnete WF und Osteolyse klar erkennbar. – Abb. 4: Coronaler DVT-Schnitt Zahn 27, unbehandelter Kanal und Osteolyse deutlich sichtbar.

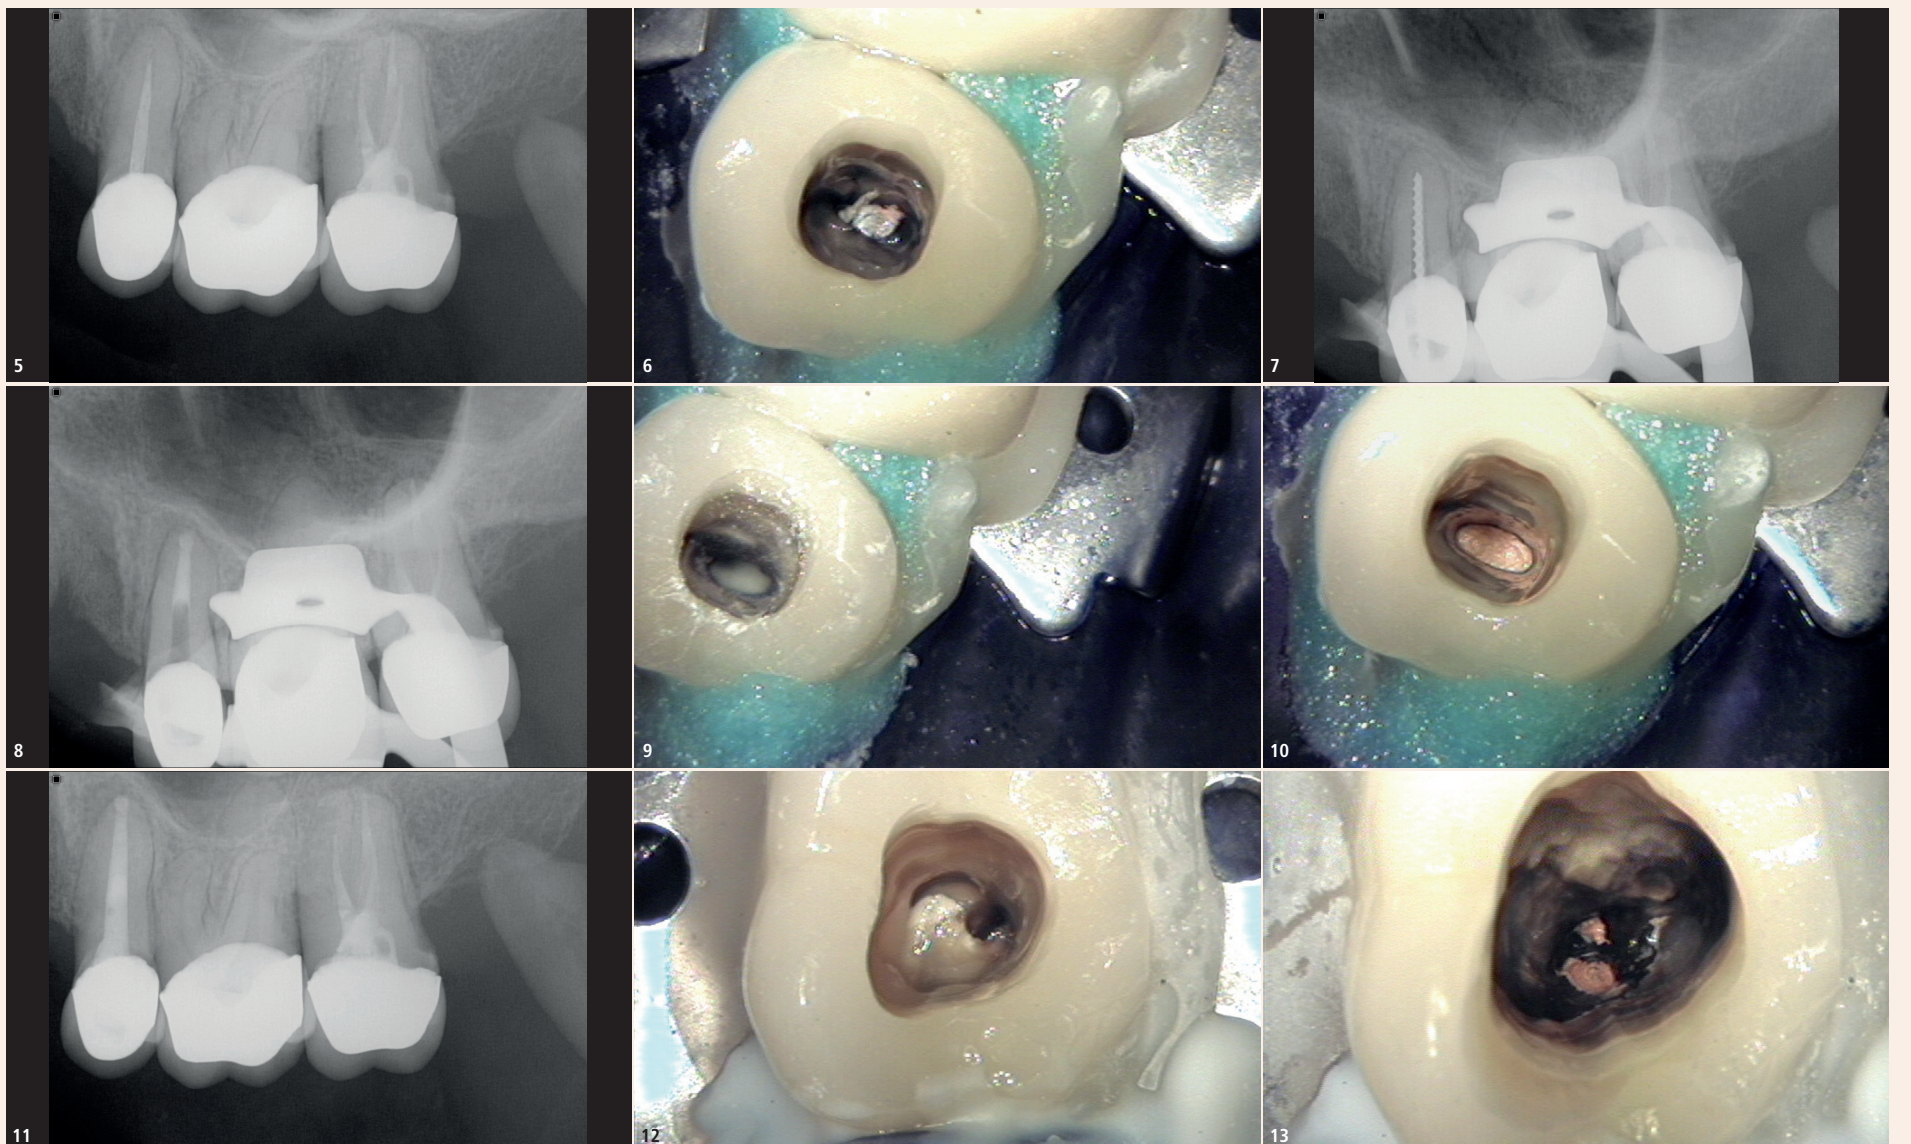
Es wurde ein diagnostisches Einzel-Röntgenbild von Zahn 25 und 27 (Abb. 5) gefertigt. Dabei fiel auf, dass, bedingt durch die anatomischen Überlagerungen von Sinusboden und Jochbein, die in den DVT-Schnitten sichtbaren Läsionen kaum wahrnehmbar erschienen. Dies ist bei osteolytischen Prozessen, die noch nicht die Corticalis durchbrochen haben, sehr häufig der Fall.¹ Aus diesem Grund ist die überlagerungsfreie Darstellung anatomischer Strukturen mithilfe eines DVT für eine sichere Diagnose eine wichtige Ergänzung herkömmlicher zweidimensionaler Röntgenbilder. In vielen Fällen ermöglicht eine dreidimensionale Abbildung sogar erst die Entdeckung periapikaler Läsionen.² Kritisch angemerkt sei, dass ein Grossfeld-

Nach erfolgter Behandlungskonzeption wurde die Revision von Zahn 25 einzeitig durchgeführt. Die vorhandene Krone wurde unter dem Mikroskop (ProErgo®, Zeiss) trepaniert (Abb. 6), danach wurde die alte Wurzelfüllung entfernt, teilweise mit rotierenden Instrumenten (ProTaper® D1–D3, Dentsply Sirona), teilweise sonoabrasiv (VDW. ULTRA®, VDW), da in diesem Fall zwei apikal konfluierende Kanalsysteme vorlagen, deren komplexe Gestalt mit den runden Querschnitten rotierender Instrumente nicht ausreichend erfasst werden kann. Die Bestimmung der Arbeitslänge geschah endometrisch (Root ZX®, J. Morita Europe) und wurde röntgenologisch überprüft (Abb. 7).

Abb. 5: Diagnostisches Röntgenbild Zahn 25 und 27. – Abb. 6: Klinisches Foto Trepanation Zahn 25. – Abb. 7: Röntgenmessaufnahme Zahn 25. – Abb. 8: Röntgenkontrolle MTA-Plug Zahn 25. – Abb. 9: Klinisches Foto des MTA-Plugs Zahn 25. – Abb. 10: Klinisches Foto der WF Zahn 25. – Abb. 11: Röntgenkontrolle WF und Stift Zahn 25. – Abb. 12: Klinisches Foto Trepanation Zahn 27 mit Glasfaserstift palatinal. – Abb. 13: Klinisches Foto freigelegter Pulpaboden Zahn 27 mit Kanäleingängen.

häsiv unter dem Mikroskop durchgeführt, verwendet wurde ein dualhärtendes Adhäsivsystem (Excite® DSC, Ivoclar Vivadent) und zwei Komposite (Rebilda DC®, VOCO; Filtek Supreme® A3 Dentin, 3M ESPE). Ferner wurde ein Glasfaserstift (D.T. Light-Posts Illusion X-RO®, VDW) zur Erhöhung der Retention in das Aufbaumaterial eingebettet (Abb. 11).

Guttapercha-Fülltechnik in warm-vertikaler Kompaktion eindeutig risikobehaftet gewesen wäre. Nach Röntgenkontrolle des MTA-Plugs wurde dieser mit erwärmter Guttapercha überschichtet (Abb. 10). Ergänzend sei erwähnt, dass die Platzierung der Kofferdamklammer bewusst auf dem Nachbarzahn 26 stattfand, da bei einer vorab im DVT bestimmbarer eher kurzen Arbeitslänge (18 mm) Überlagerungen in zu fertigenden Röntgenbildern durch die Klammer so von vornherein vermieden werden konnten. Der Verschluss des Zahnes nach Konditionierung mittels Sandstrahler wurde ad-

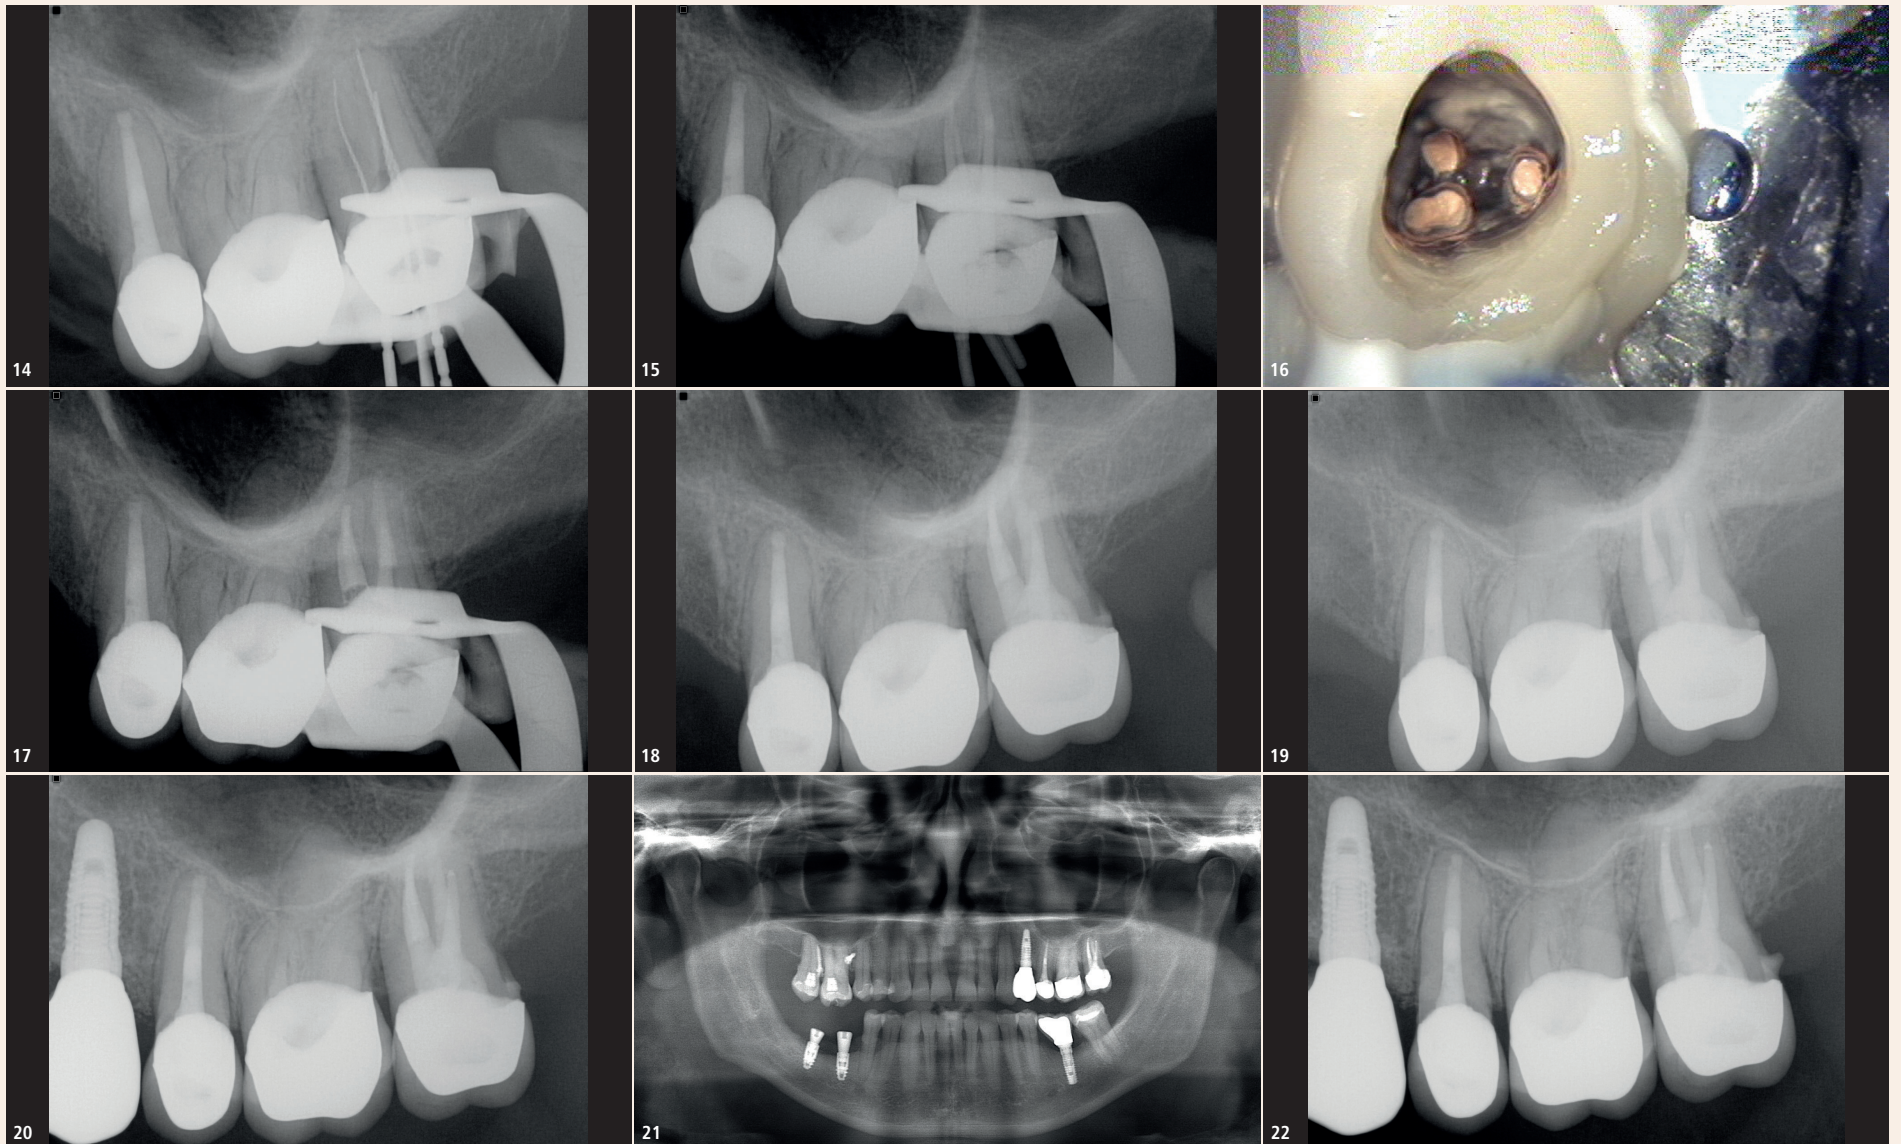
Abb. 14: Röntgenmessaufnahme Zahn 27. – Abb. 15: Röntgenkontrolle Zahn 27 mit MTA-Plug und Guttapercha-Masterpoints. – Abb. 16: Klinisches Foto der Wurzelfüllungen Zahn 27. – Abb. 17: Röntgenkontrolle WF Zahn 27. – Abb. 18: Röntgenkontrolle Zahn 27 nach Verschluss. – Abb. 19: Röntgenkontrolle Zahn 25 und 27 nach zwölf Monaten. – Abb. 20: Röntgenkontrolle Zahn 25 und 27 nach zwei Jahren, Implantat Zahn 24 wurde zwischenzeitlich andersorts inseriert und prothetisch versorgt. – Abb. 21: OPTG des Überweisers sechs Jahre nach Behandlung. – Abb. 22: Röntgenkontrolle WF Zahn 25 und 27 sechs Jahre post OP.

Palatinal wurde ein MTA-Plug zum Verschluss des apikalen Drittels und der Stiftperforation eingebracht. Die Kontrolle des MTA-Plugs erfolgte zusammen mit den nach sorgfältigem Conefit eingebrachten Guttapercha-Masterpoints (Autofit®, Kerr; Abb. 14).

Die Obturation wurde mit Guttapercha und AH Plus® Sealer (Dentsply Sirona) in warm-vertikaler Kompaktion ausgeführt (elementsfree®, Kerr; Abb. 15 und 16). Der adhäsive Verschluss erfolgte entsprechend der Beschreibung in Fall 1 mit Komposit und einem in den palatinalen Kanal eingebrachten Glasfaserstift (Abb. 17).

Die röntgenologischen und klinischen Nachuntersuchungen erfolgten nach sechs, zwölf (Abb. 18) und vierundzwanzig Monaten (Abb. 19). Da die Patientin völlig beschwerdefrei war und die postoperativen Aufnahmen keine Hinweise auf entzündliche Prozesse gaben, war in Regio 24 durch den überweisenden Kieferchirurgen ein Implantat eingebracht und dieses später vom Hauszahnarzt mit einer Krone versorgt worden.

Sechs Jahre später stellte sich die Patientin erneut vor, da im rechten Unterkiefer in Regio 46 und 47 nach Entfernung des Weisheitszahnes 48 in der kieferchirurgischen Praxis weitere Implantate inseriert worden waren (Abb. 20). In diesem Zuge wurde die Patientin zur Röntgenkontrolle der endodontisch behandelten Zähne 25 und 27 erneut überwiesen. Die Aufnahme von Zahn 25 und 27 sechs Jahre post OP (Abb. 21) zeigt auch nach dieser langen Zeit, bei den bereits erwähnten Einschränkungen zweidimensionaler Abbildungen in der Beurteilbarkeit, reizlose apikale Verhältnisse. Allerdings fand sich ein Konkrement an der Distalfläche der Wurzel von Zahn 27, Hinweis auf mögliche parodontale Probleme.

Die klinische Untersuchung erwies, dass es im Laufe der Jahre durch eine marginale Parodontitis zu einer erheblichen gingivalen Rezession gekommen war – mit freiliegenden Kronenrändern an den Palatinalflächen. Dies stellt ein erhebliches Risiko für eine Rekontamination der Kanalsysteme dar, da die Kronenränder der mittlerweile über 30 Jahre alten Kronen bereits kariös untermergiert waren. Insofern erfolgte die umgehende Rücküberweisung an den Hauszahnarzt mit der Bitte um zeitnahe Erneuerung des Zahnersatzes.
