EIN „LEAK“ ZUR FISTEL –

REVISION EINES OBEREN PRÄMOLAREN

Ein Beitrag von Dr. Jöran Felgner, M.Sc.

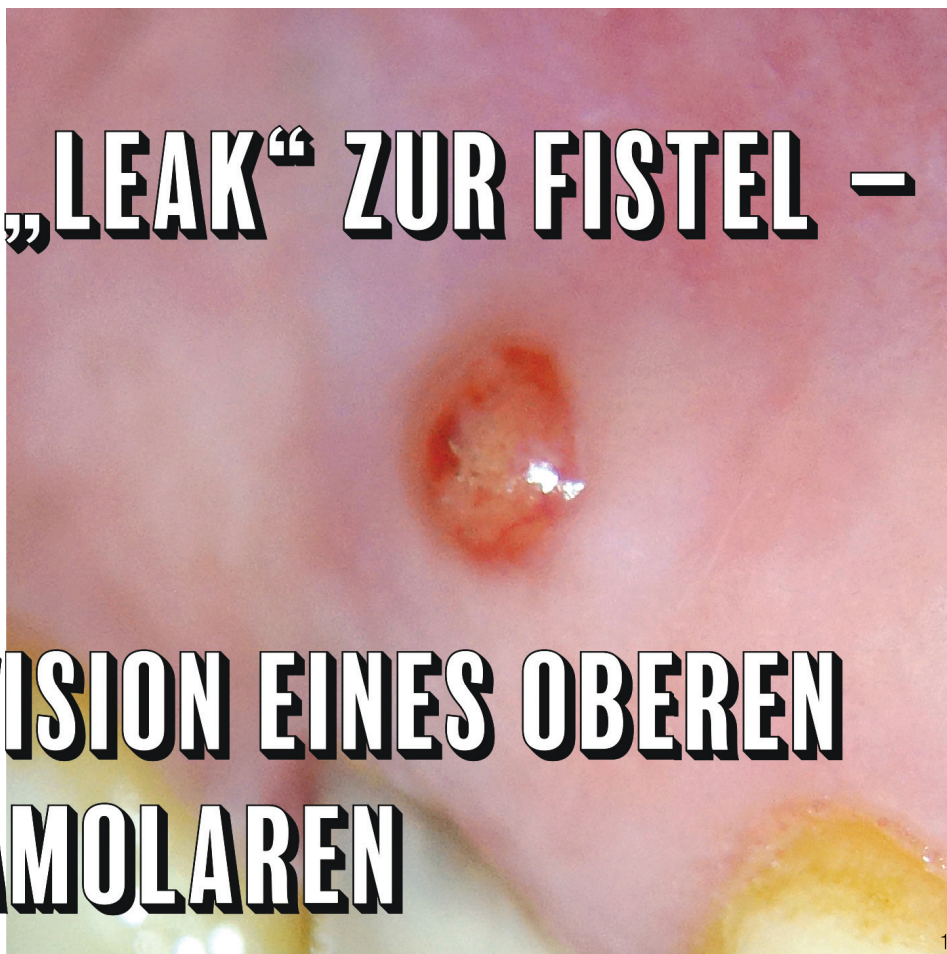
der Furkation waren ohne pathologischen Befund. Im Bereich des Vestibulums imponierte eine deutlich ausgeprägte Fistel (Abb. 1).

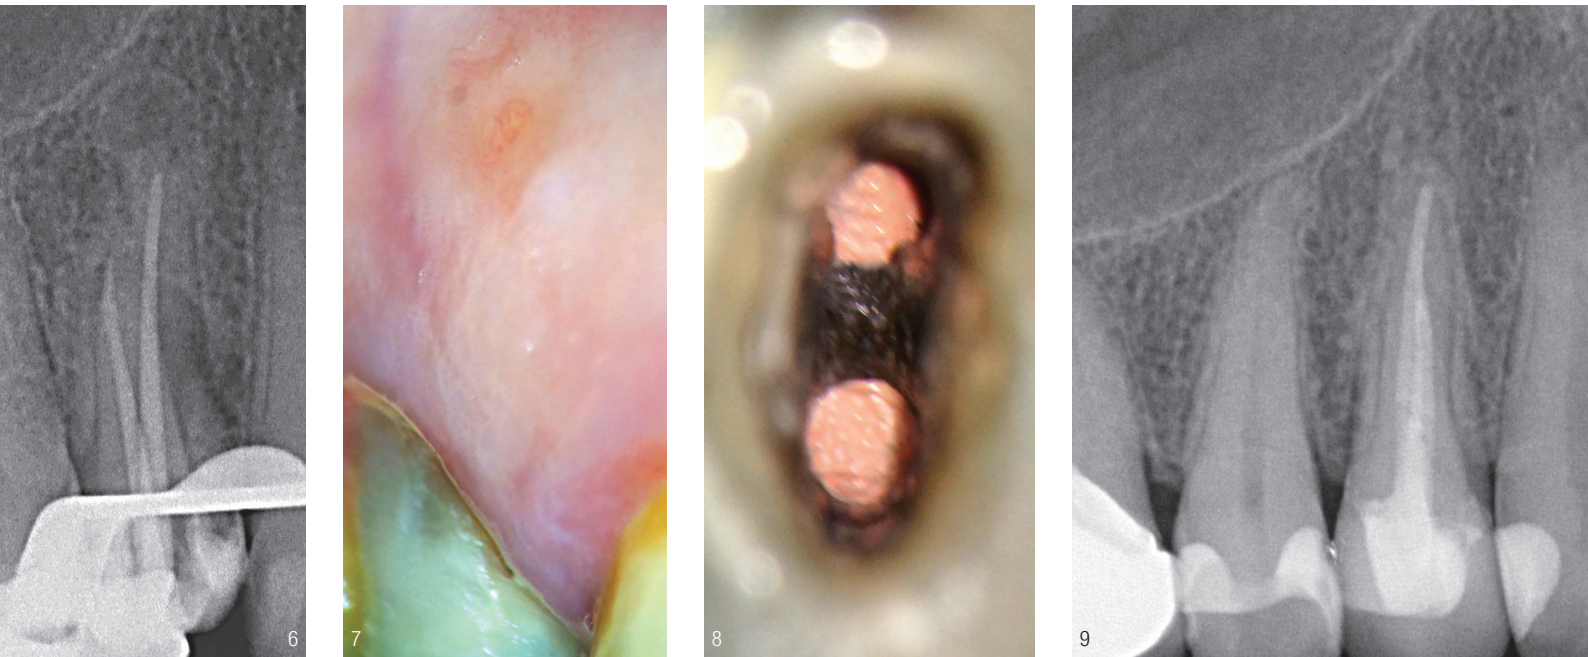
Abb. 6: Orientierende Kontrastaufnahme.

Zu Beginn der dritten Behandlungssitzung gab die Patientin an, dass sie keine postoperativen Schmerzen hatte und nun vollkommen beschwerdefrei sei. Die Fistel war nun gänzlich verschwunden (Abb. 7). Nach Infiltrationsanästhesie mit Ultracain D-S forte und Anlegen des Kofferdams erfolgte die Entfernung der Calciumhydroxideinlage durch eine schallaktivierte Spülung mit NaOCl 3 Prozent. Die Arbeitslängen wurden erneut elektrometrisch kontrolliert und die Masterpoints jeweils mit einer apikalen Friktion angepasst. Die Abschlussdesinfektion erfolgte mit 3 Prozent NaOCl sowie 17 Prozent EDTA. Nach Trocknung der Kanäle mit sterilen Papierspitzen erfolgte eine vertikal-thermoelastische Wurzelfüllung (SuperEndo Obturation Set, Alpha II und Beta, B&L Biotech) mit Guttapercha und AH Plus (Dentsply Sirona; Abb. 8). Das Pulpenkavum wurde dann mit Alkohol versäubert und die provisorische Krone mit TempBond rezementiert. Die Patientin wurde darüber aufgeklärt, dass eine zeitnahe definitive Versorgung erfolgen sollte, um die Langzeitprognose des Zahnes 14 zu verbessern.

Das angefertigte Röntgenkontrollbild (Abb. 8) zeigte die nahezu vollständige apikale Ausheilung.
