Fragmententfernung mit der Tube-Technik

FALLPRÄSENTATION

Ein Beitrag von Dr. Fabian Hieber und Dr. Christoph Zirkel

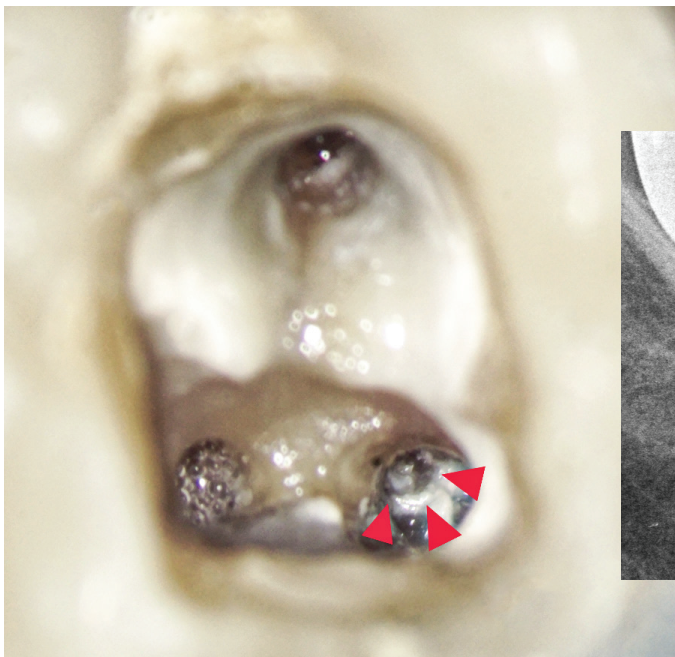
Abb. 6: Ansicht nach Entfernung des Instrumentenfragments. Die roten Pfeile markieren den nun frei sichtbaren Eingang des mesio-lingualen Wurzelkanals.

Um eine Entfernung des Fragments möglich zu machen, wurde der koronale Anteil (circa 2 mm) des Instruments zirkulär mit einer ultraschallaktivierten K-Feile (15.02 U-Feile, NSK) freigelegt (Abb. 3). Hierbei wurde überwiegend in der Innenkurvatur gearbeitet. Nun wählte man eine Kanüle aus, die sich in leichter Klemmpassung über das Instrument applizieren ließ. Diese wurde mit einem selbsthärtenden Kompositzement (MaxCem Elite™, Kerr) befüllt und dann gezielt über das herausragende Ende gestülpt (Abb. 4). Nach der Aushärtung des Zements wurde die Spülkanüle gegen den Uhrzeigersinn rotiert, um das Instrument herauszudrehen. Hierzu ist die Kenntnis, um welches Instrument es sich handelt, entscheidend (links- oder rechtsschneidend). Unterstützend fand währenddessen eine Aktivierung der Kanüle durch Ultraschall statt. Dies erweist sich in solchen Fällen häufig als hilfreich. Die Vollständigkeit des entfernten Instruments konnte extraoral nun geprüft und bestätigt werden (Abb. 5 und 6).
