Entwicklung einer neuen Führungshülse aus Zirkoniumdioxid

Einsatz für die navigierte Bohrung in der zahnärztlichen Implantologie

Cand. med. dent. Leonard Vollmer, Dr. Rainer Valentin, Dr. Rolf Vollmer, Prof. Dr. Werner Götz

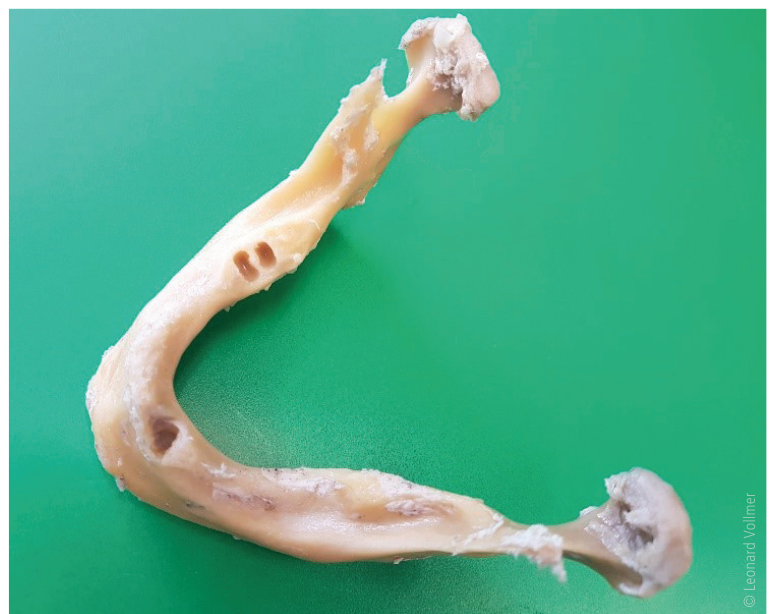
Abb. 1: Unterkieferpräparat vor den Bohrungen.

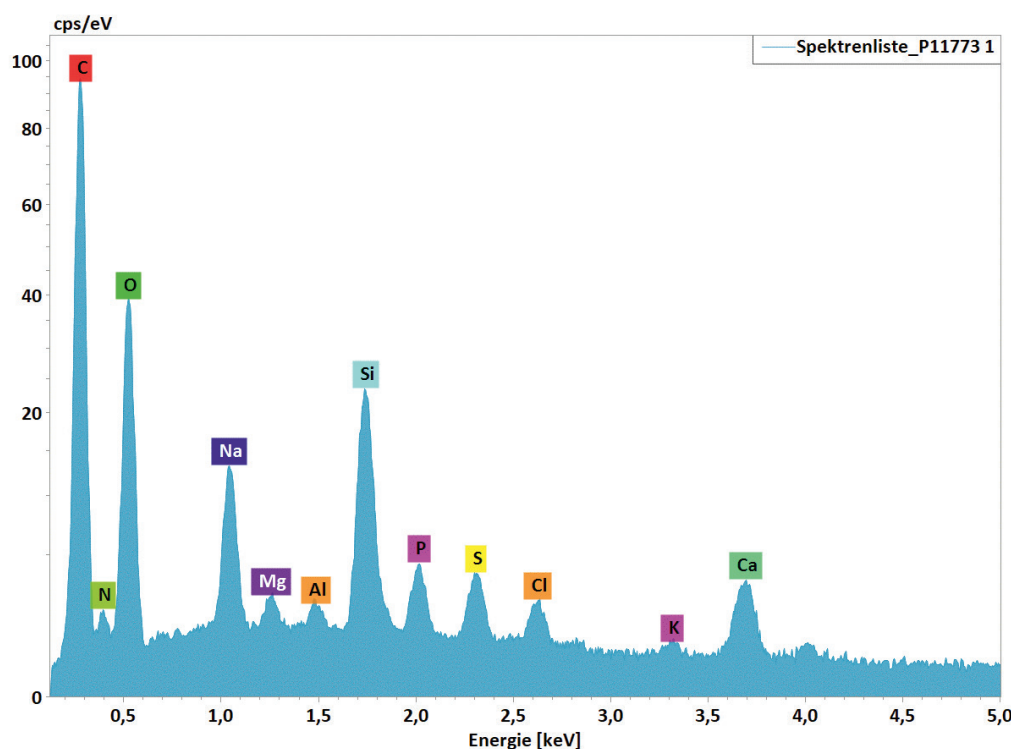
Abb. 6: Spektrenliste der EDX-Analyse.

Folgende Elemente konnten nachgewiesen werden: C, N, O, Na, Mg, Al, Si, P, S, Cl, K, Ca. Es konnte kein Zirkoniumdioxid in den untersuchten Bereichen der Präparate gefunden werden.
