Micro-Veneers

Autor_ Dr. Gerhard Werling

_ Fallbeispiel 1

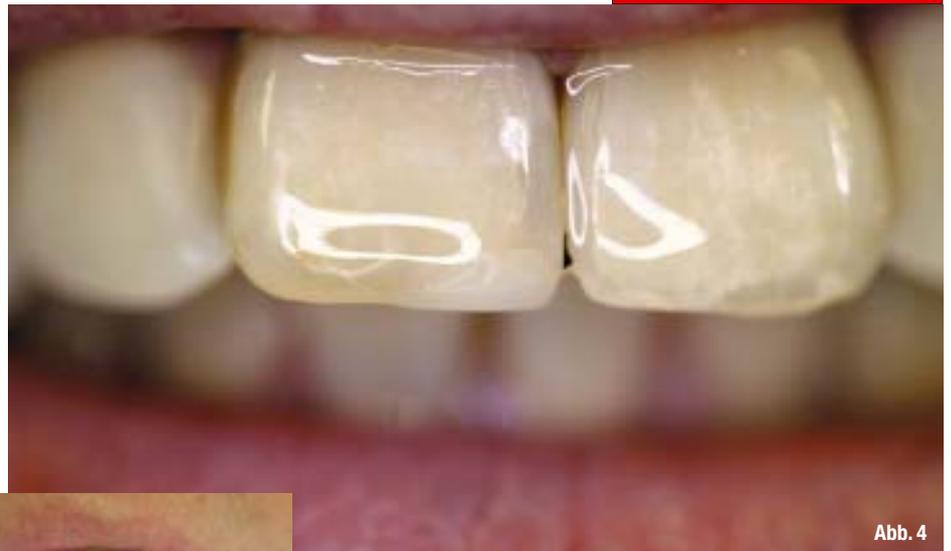
Abb. 4

Abb. 4_ Fertige Restauration.

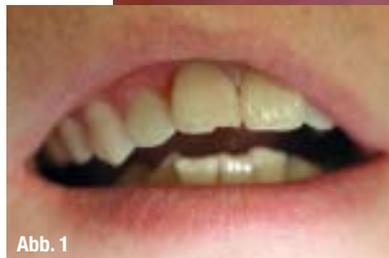
Abb. 1

Abb. 1_ Ausgangssituation.

Bei diesem Patienten war schon zum wiederholten Male die Füllung am Zahn 11 weggebrochen (Abb.1).

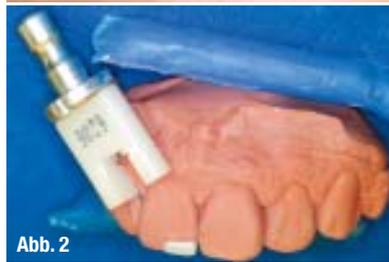
Abb. 2

Abb. 2_ Ausgeschliffene Restauration.

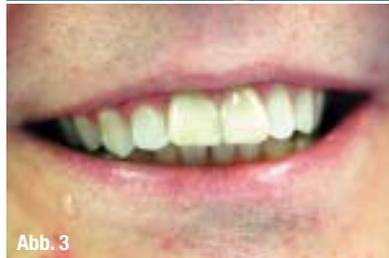
Abb. 3

Abb. 3_ Fertige Restauration.
