Behandlung mit einer **faserverstärkten** Klebebrücke

Autor _Akikazu Shinya, DDS, Ph.D.

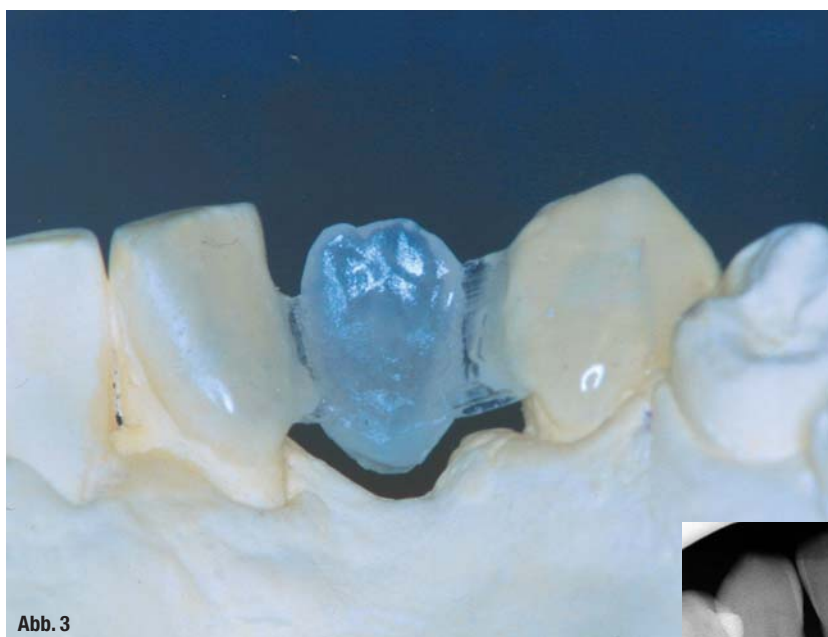
Abb. 3 _ Modellation und Fasergerüst auf dem Modell.
