# Eine ästhetisch **anspruchsvolle** Versorgung mit Veneers

**Autor\_ Mitch A. Conditt**

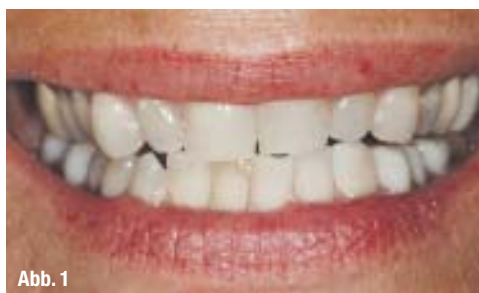
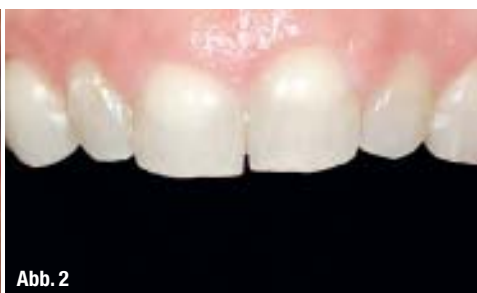
**Abb. 1 und 2\_ Handlungsbedarf** durch multiple Frakturen, Entkalkungen, abnutzungsbedingt verkürzter Frontzähne sowie eine asymmetrische Lachlinie.

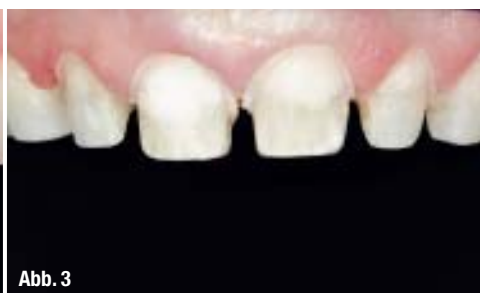
Abb. 3

**Abb. 3\_ Entfernung der Provisorien.**
