Revision eines unteren Molaren mit frakturiertem Instrument

Eine prothetische Neuversorgung sollte an einem symptomatischen Zahn vorgenommen werden. Die Röntgenaufnahme zeigte eine unvollständige Wurzelfüllung sowie ein frakturiertes Instrument in einem der mesialen Kanäle. In der Fallvorstellung werden Behandlungsplanung und Vorgehen bei der Revisionsbehandlung beschrieben.

Dr. Günther Stöck/Ingolstadt

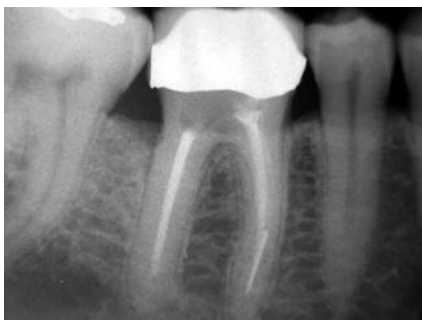
Abb. 1: Ausgangsaufnahme.

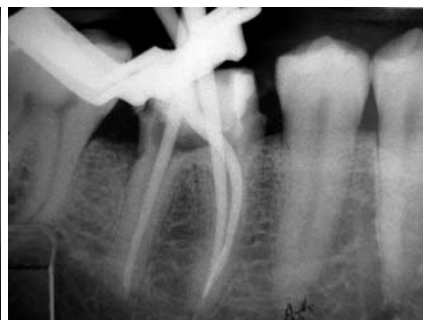
Abb. 2: Masterpointaufnahme exzentrisch.

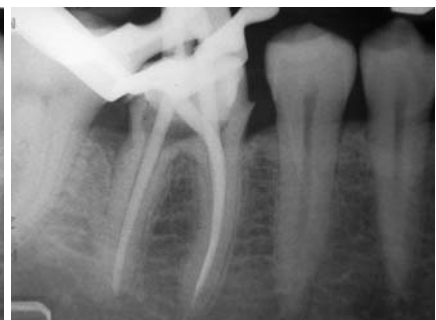
Abb. 3: Masterpointaufnahme orthograd.
