Eine etwas ausgefallene Frontzahnversorgung

Eine Falldarstellung

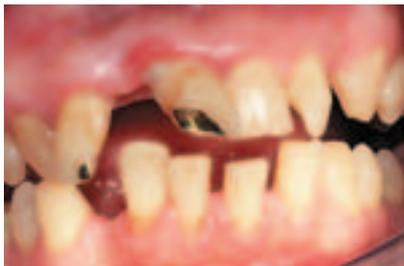
Abb. 1: Die Ausgangssituation. – Abb. 2: Die Zähne 12 und 11 sind extrahiert und die Wunden abgeheilt. – Abb. 3: OP Situs mit Pilotbohrungen an den Insertionsstellen.

Die Gründe für das Hinauszögern einer offensichtlich notwendigen Behandlung sind sehr vielfältig. In diesem Fall war ein Fahrradunfall in der früheren Jugend die Ursache für den jetzigen Befund gewesen. Die abgebrochenen Ecken waren mit Goldaufbauten versorgt worden, und die nun vorgefundene Zahnstellung hatte sich langsam im Lauf der Jahre ergeben (Abb. 1).

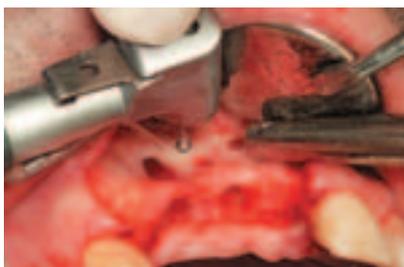
Abb. 4: Die Knochenkavitäten sind bereit; es werden Vorbereitungen für die Augmentation getroffen. Mit einer Kugelfräse werden die Markräume geöffnet und eine Blutung im Wundgebiet induziert. – Abb. 5: Die Implantate sind inseriert; das Augmentat ist eingebracht. – Abb. 6: Die Implantatinsertion ist abgeschlossen und die Wunde vernäht, der Verlauf des Kiefers gleicht dem auf der bezahnten Seite.

Zur Deckung der Fenestrationsen und zur Rekonstruktion des Defektbereiches wurde Cerasorb in der Korngröße 500–1.000 μ verwendet. Hierbei ist es wichtig, dass das Granulat vor dem Einbringen vollständig mit Blut aus dem Defekt benetzt wird, und im Augmentationsbereich Bohrungen angebracht werden, die eine Einblutung aus den Markräumen sicherstellen (Abb. 4). Danach kann das Augmentat eingebracht werden (Abb. 5). In diesem Fall konnte auf die Verwendung einer Membran verzichtet werden, da es zuvor möglich war, einen unbeschädigten Mukoperiostlappen zu mobilisieren. Bei einer korrekten Vorbereitung sowohl des Augmentats als auch des Lagers ist, wenn es die Situation zulässt, ein memb-
