Die korrekte Behandlung von massiven Knochendefekten

Die Transplantation von autologem Knochen ist ab einer bestimmten Größe nach wie vor der Goldstandard in der Implantologie. Eine eingehende Planung und Modellanalyse zeigt dem Behandler die Defizite schnell auf, um ästhetische Katastrophen rechtzeitig zu verhindern.

DR. MILAN MICHALIDES, DR. THOMAS BUSCH/BREMEN

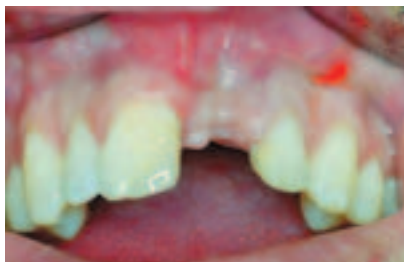
Abb. 1: Ausgangsbefund. – Abb. 2: Massiver Defekt in allen drei Dimensionen. – Abb. 3: Ausmaß des Defektes nach Eröffnung.

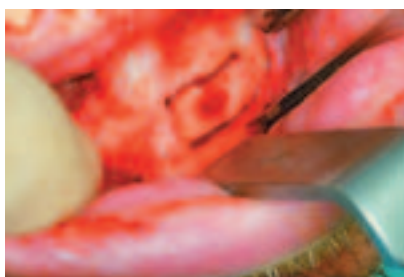
Abb. 4: Blocktransplantat aus dem Kinn. – Abb. 5: Stabile Befestigung des Implantats. – Abb. 6: Zusätzliche Defektauffüllung mit TCP.

wurde schnell deutlich, dass eine Augmentation mittels kortikospongiösem Block notwendig war. In Abbildung 3 wird die Größe des Defektes deutlich. Die Entnahme des Blocks erfolgte aus dem Unterkiefer. Aufgefüllt wurde der so entstandene Defekt mit alpha-TCP (Biobase). Das Vernähen erfolgte nach Membranapplikation in zwei Schichten. Kanten wurden entgratet und die Bohrungen für die Osteosyntheseschrauben vorbereitet. Dieser so vorbereitete Knochenblock wurde im OP-Gebiet mittels Schraube und einer Mikroplatte sicher fixiert (Abb. 5). Zum Auffüllen der Spalten wurde alpha-TCP benutzt und der gesamte Bereich mit einer resorbierbaren Membran (Bio-Mend) abgedeckt (Abb. 6 und 7). Die Abbildung 8 zeigt das abgeheilte OP-Gebiet zum Zeitpunkt der Reentry-OP nach sechs Monaten. Gut zu erkennen ist die homogene Knochenkontur. Die auf Grund der 3-D-Planung erstellte Bohrschablone wurde zu Hilfe genommen, um die optimale Implantatposition sicher übertragen zu können. Nach erfolgter Bohrung wurde ein NobelPerfekt Implantat eingebracht.
