Röntgen up to date: Analog oder digital?

Ein klinischer Erfahrungsbericht zur DVT

Priv.-Doz. Dr. Andreas Bindl, Dr. Daniel Wolf/Zürich, Schweiz

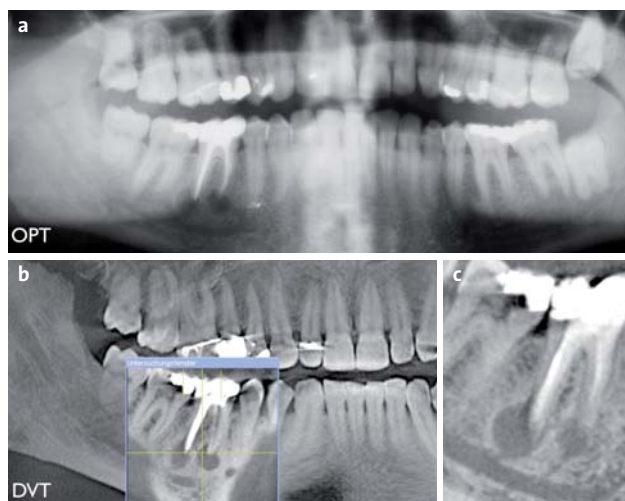
Abb. 9: Vergleich von **a)** OPG- und **b)** DVT-Ansicht des gleichen Patienten. **c)** Überlagerungsfreie Darstellung im Falle des DVTs.

Auf einem OPG kann zudem der Pharynxschatten anatomisch wichtige Gebiete überdecken (Abb. 9).
