Ästhetische und funktionelle Rehabilitation des zahnlosen atrophierten Kiefers

Dr. Insa Friedrich, Priv.-Doz. Dr. Dr. Steffen G. Köhler/Berlin

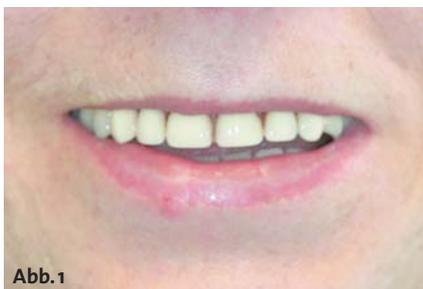
Abb. 1

Die Patientin K.H. stellte sich im Jahr 2004 in unserer Praxis vor. Sie hat seit ca. vier Jahren eine totale Prothese im Oberkiefer und im Unterkiefer getragen (Abb. 1 und 2). Die Patientin war von Beginn an mit dieser Versorgung unzufrieden. Die vertikale Dimension war zu nied-

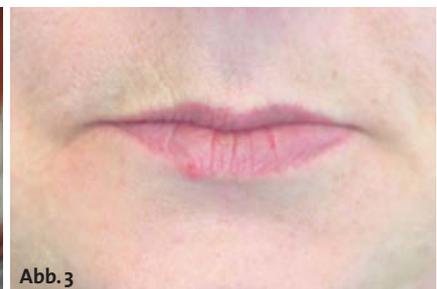
Abb. 3

rig und durch zu weit vestibulär stehende, zu große Frontzähne wirkte das Aussehen der Patientin unvorteilhaft (Abb. 3).
