Mehr Patientenkomfort bei stark atrophiertem Kieferkamm

Membrangestützte Augmentation und Versorgung mit XiVE Implantaten

Dr. Arnd Lohmann, MSc./Bremen

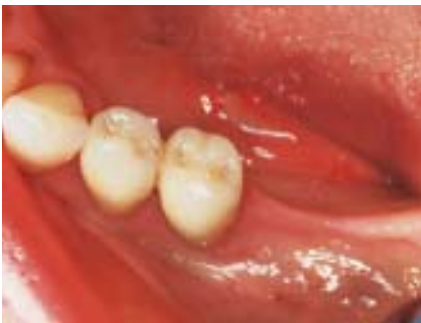
Abb. 1a: Ausgangsbefund der Patientin.

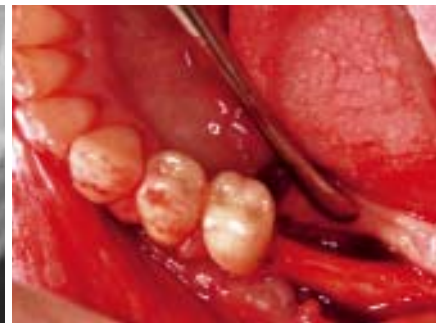
Abb. 1c: Knöcherner Ausgangsbefund

1.12.2005 – Die primäre Inzision wurde stark bukkal gewählt. Die Präparation nach lingual erfolgte als Mukoperiostlappen; die bukkale Präparation als Spaltlappen, ein Mukosalappen und ein Periostlappen wurde getrennt präpariert. Aufgrund der in Abbildung 1c gezeigten ungenügenden Alveolarkammbreite war eine Augmentation vor der eigentlichen Implantatinsertion erforderlich. Um die postoperativen Unannehmlichkeiten

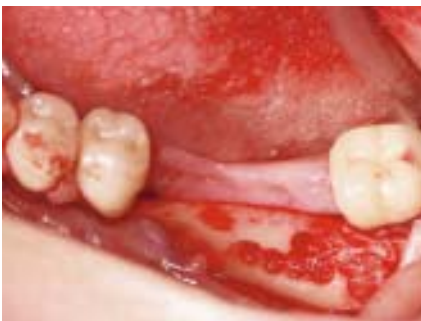
Abb. 2a: Knochenbefund nach der Knochenentnahme.

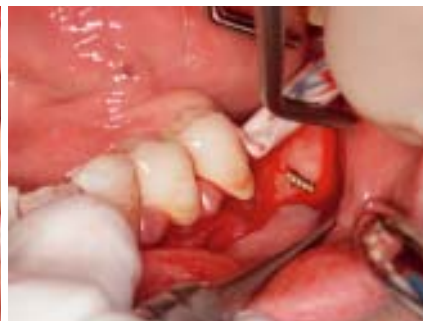
Abb. 2b: Fixierte, noch zurückgeschlagene Membran mit der Minischraube zur späteren Stützung.

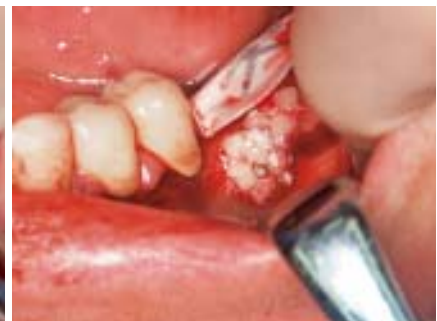
Abb. 3a: Unter der Membran eingebrachtes Augmentat.
