# Frontzahntrauma – no limits?

## Grenzindikation adhäsive Fragmentwiederbefestigung

Ein Beitrag von Prof. Dr. Anne-Katrin Lührs und Dr. Peggy Herrmann

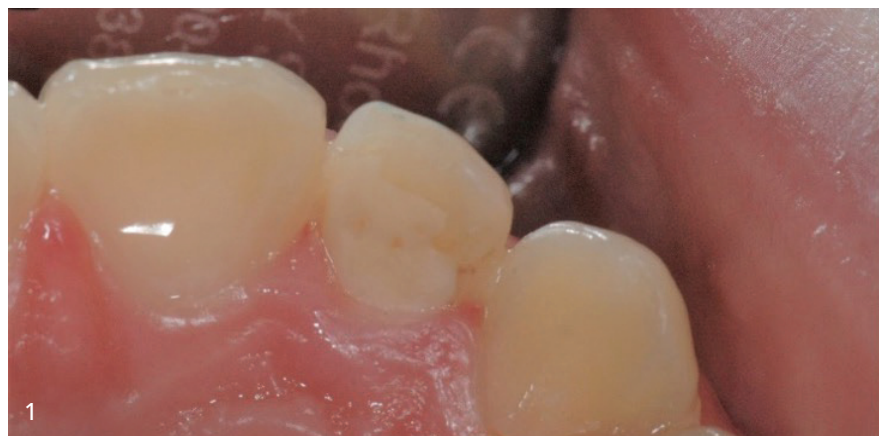
**Abb. 1:** Ausgangszustand mit erstmalig reinseriertem Fragment und palatinaler temporärer Füllung aus Glasionomerzement.

Bezüglich der Versorgung des palatinal vorliegenden, temporär versorgten Defektes (Abb. 1) wurden zwei Therapieoptionen in Betracht gezogen: adhäsive Restauration des Defektes mittels Komposit und Matrizentechnik oder, bei inadäquater Trockenlegung und eingeschränkter Defektdarstellung, eine Kombination des adhäsiven Vorgehens mittels Bildung eines Mukoperiostlappens. Über die Notwendigkeit einer chirurgischen Kronenverlängerung palatinal sollte situativ intraoperativ entschieden werden.

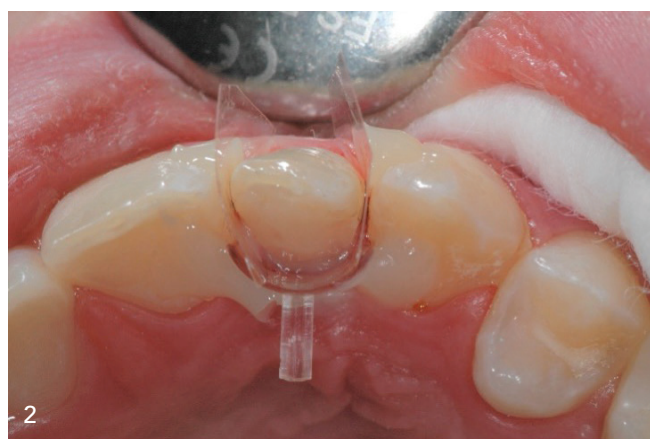
**Abb. 2:** Zervikalmatrize und mit Flowable an den Nachbarzähnen fixierte transparente Matrizen zur Kontaminationskontrolle, erste palatinale Kompositschicht in situ. – **Abb. 3:** Ansicht von palatinal sechs Wochen postoperativ.

ter Matrizen sowie einer Zervikalmatrize (beide Kerr, Herzogenrath, Deutschland), die mit Flowable miteinander und mit der angrenzenden Zahnhartsubstanz verbunden wurden (Abb. 2). Der vorhandene Defekt reichte etwa 4 mm nach subgingival. Es erfolgte die Konditionierung der Zahnhartsubstanz mit 37 %iger Phosphorsäure sowie die Applikation eines 10 MDP-haltigen Universaladhäsivs (Scotchbond Universal, 3M, Neuss, Deutschland). Der zervikale Anteil des Defektes wurde mit einem fließfähigen Komposit gefüllt (Estelite Flow, Farbe A2, Tokuyama Dental, Altenberge, Deutschland), die Restauration des übrigen Defektes erfolgte mittels eines Nano-Hybridkomposites (Estelite Sigma Quick, Farbe OA2/A2, Tokuyama Dental; Abb. 2). Abschließend wurde die Restauration mit Proxoshape-Feilen (Intensiv SA, Montagnola, Schweiz) und Kompositpolierern (EVE Ernst Vetter, Keltern, Deutschland) finiert und poliert. Die angewendete Matrizentechnik ermöglichte eine Therapie ohne operative Intervention. Bei den Nachkontrollen (zwei und sechs Wochen postoperativ) zeigten sich reizlose Gingiva-

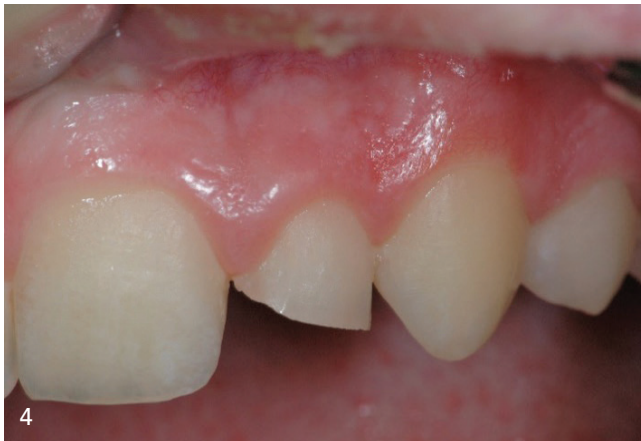
**Abb. 4:** Erneute Fraktur des koronalen Fragmentes nach Kontakt mit einem Frisbee. – **Abb. 5:** Adhäsiv reinseriertes Fragment sechs Monate postoperativ. – **Abb. 6:** Röntgenologischer Befund mit apikal leicht erweitertem Parodontalspalt bei unauffälligem klinischen Befund. – **Abb. 7:** Klinische Situation fast sechs Jahre nach adhäsiver Reinsertion des Fragmentes.

Statt zur geplanten Kontrolle stellte sich die Patientin dann Anfang Juli mit einer erneuten Fraktur des koronalen Fragmentes, verursacht durch ein Frisbee, vor (Abb. 4). Die zervikale Kompositrestauration war von der Fraktur nicht betroffen. Da das Fragment seit dem Verlust feucht gelagert war und eine sehr gute Repositionierung möglich war, wurde es in derselben Sitzung erneut adhäsiv reinseriert. Dazu wurden die Kontaktflächen von Fragment und Zahn zunächst mit Aluminiumoxid sandgestrahlt (50 mm, RÖNVIG Dental Mfg. A/S, Daugaard, Dänemark) und die Nachbarzähne mit Teflonband isoliert. Nach Konditionierung der Schmelzanteile von Fragment und Zahn mit Phosphorsäure erfolgte die Applikation eines Universaladhäsivs (Scotchbond Universal),

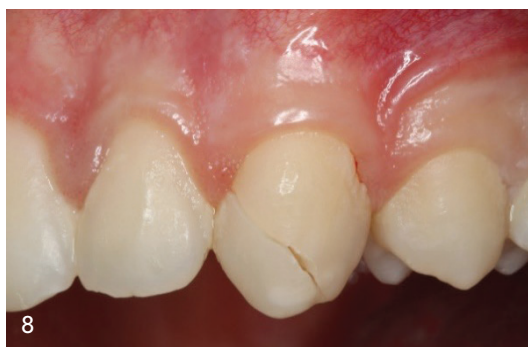
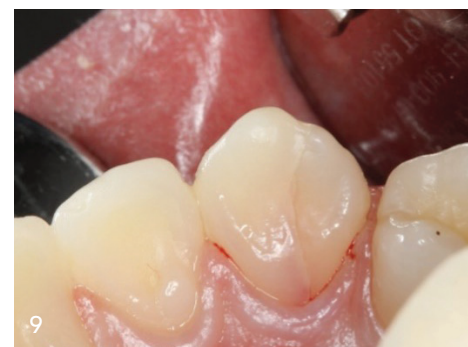
**Abb. 8 und 9:** Klinische Ansicht 23 von vestibulär und palatinal bei Erstvorstellung, Fragment noch in situ. – **Abb. 10:** Zustand nach temporärer Versorgung mittels Glasionomerzement, Zustand vier Wochen nach Trauma. – **Abb. 11:** Palatinalansicht nach Präparation des Mukoperiostlappens, kalziumhydroxidhaltiger Liner in pulpanahen Bereichen noch in situ, Kontaminationskontrolle mittels sterilem Teflonband. – **Abb. 12:** Konditionierung des Fragmentes mit Phosphorsäure vor adhäsiver Reinsertion.

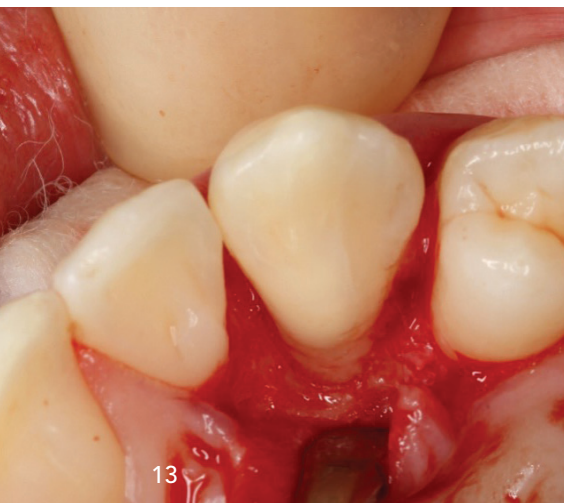
**Abb. 13:** Adhäsiv reinsertiertes Fragment nach Überschussentfernung und Politur mit oszillierenden Feilen.

(Abb. 13). Da komplett ohne weitere Präparationsmaßnahmen an Zahnhartsubstanz und Fragment gearbeitet wurde, um dessen Passung nicht zu verschlechtern, war angedacht, nach Abschluss der Wundheilung den vestibulären Frakturspalt noch minimal wiederzueröffnen und die Situation durch Auftragen einer kleinen Schicht Komposit ästhetisch weiter zu verbessern. Schon bei der Nahtentfernung nach zehn Tagen war jedoch ersichtlich, dass dieses Prozedere nicht notwendig ist, da der Patient mit dem Ergebnis sehr zufrieden war. Der Zahn 23 sowie seine Nachbarzähne reagierten positiv auf den Sensibilitäts- und negativ auf den Perkussionstest, die angefertigte Kontrollröntgenaufnahme zeigte reizlose apikale Verhältnisse sowie eine suffiziente adhäsive Reinsertion des Fragmentes (Abb. 14–16). Weitere Kontrollen im Januar und November 2023 zeigten reizlose Wundverhältnisse bei positiver Sensibilität und einem unauffälligen Röntgenbefund (Abb. 17 und 18). Ursprünglich geplante kürzere Kontrollintervalle konnten aufgrund der Compliance des Patienten nicht umgesetzt werden.

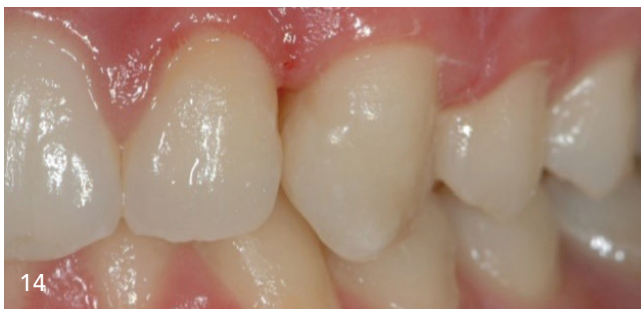
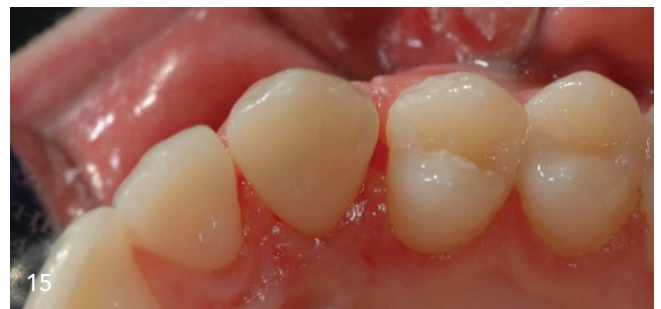
**Abb. 14 und 15:** Klinische Ansicht 23 von vestibulär und palatinal nach Nahtentfernung zehn Tage postoperativ. – **Abb. 16:** Röntgenologische Kontrolle nach Fragmentreinsertion – **Abb. 17 und 18:** Palatinalansicht 15 Monate postoperativ, weiterhin klinisch entzündungsfreie Verhältnisse bei positiver Sensibilität und röntgenologisch unauffälligem Befund.
