# Ein Unfall als Chance?

## Wie ein Zahntrauma zum Wendepunkt für bessere Mundgesundheit werden könnte

Ein Beitrag von Sakuntha Ratnapreya und Julian Schmoekkel

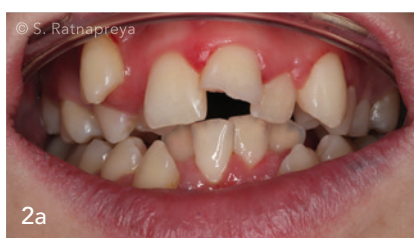
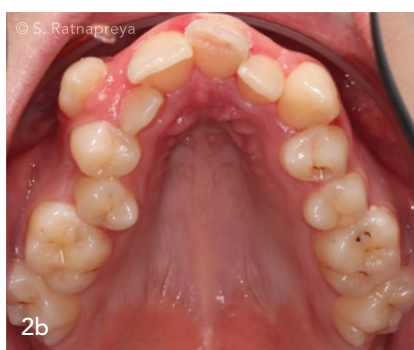
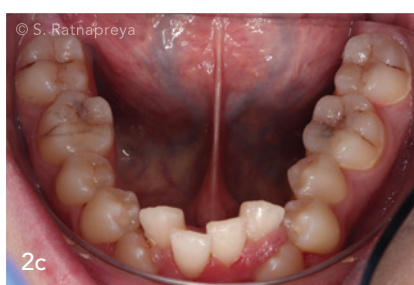
Die klinische Untersuchung des Jugendlichen, welche erst drei Tage nach dem Unfall stattfand (Abb. 2a–c), ergab an Zahn 21 eine unkomplizierte Kronenfraktur unter Beteiligung von Schmelz und Dentin sowie eine Subluxation. Trotz fehlender direkter Pulpaexposition war ein rosa Farbton sichtbar, was auf die Nähe der Frakturlinie zur Pulpa hinwies. Zahn 21 war nicht perkussionssensibel und zeigte keine eindeutige gesteigerte Mobilität.

Weitere Befunde umfassten einen ausgeprägten Engstand in beiden Zahnbögen mit ektopischer Position der Zähne 13, 33 und 43. Der Plaquebefall war moderat, das Zahnfleisch jedoch entzündet, und die Mundhygiene war somit unzureichend. Der Patient hatte nur in Vorbereitung zum Zahnarztbesuch mal deutlich besser geputzt. Darüber hinaus waren klinisch mehrere initiale Kariesläsionen bei diesem Jugendlichen erkennbar.

**Abb. 2a–c:** Frontalansicht: unkomplizierte Schmelz-Dentin-Fraktur an Zahn 21 sowie ausgeprägte Engstände im Ober- und Unterkiefer (a). Okklusalanalysen: unkomplizierte Schmelz-Dentin-Fraktur an Zahn 21 sowie ausgeprägte Engstände, z. B. mit fehlendem Platz für Zahn 23 (b). Okklusalanalysen des Unterkiefers mit ausgeprägter anteriorer Engstellung und mehreren initialen kariösen Läsionen an den Molaren (c).

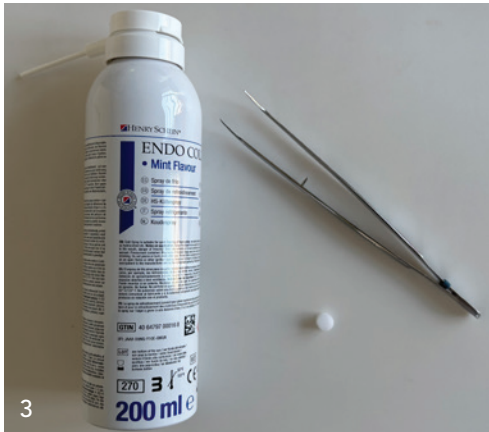
Ein Kältetest wurde an den Zähnen 12 bis 22 durchgeführt, um die Pulpasensibilität zu überprüfen (Abb. 3). Normale Reaktionen wurden bei den Zähnen 12, 11 und 22 ausgelöst. Bei Zahn 21 zeigte sich jedoch eine übersteigerte Reaktion. Anschließend wurde der Patient radiologisch untersucht, um die Wurzelsituation der oberen Frontzähne zu beurteilen (Abb. 4) und Frakturen im Ober- und Unterkiefer auszuschließen. Die Bildgebung ermöglichte zudem eine Übersicht über das Vorhandensein der bleibenden Zähne bzw. Zahnkeime sowie kariöse Läsionen (Abb. 5).

**Abb. 3:** Instrumentarium für den Kältetest. – **Abb. 4:** Intraorale periapikale Röntgenaufnahme (Zahnfilm) der Zähne 11 und 21 ohne Anzeichen einer Wurzelfraktur oder periapikaler Veränderungen. – **Abb. 5:** Aktuelles Orthopantomogramm ohne Hinweise auf Knochen- oder Kieferfrakturen. Deutliche Engstände im Ober- und Unterkiefer, sichtbare Zahnkeime der Weisheitszähne sowie Hinweise auf proximale (initiale) Karies, was auf die Notwendigkeit einer weiterführenden Kariesdiagnostik, z.B. mittels Bissflügelaufnahmen, hinweist. – **Abb. 6a+b:** Frontansicht (a) und Okklusalsicht (b) von Zahn 21 nach akuter Traumabehandlung mit Komposit zur Abdeckung der Dentinwunde. – **Abb. 7a+b:** Okklusalsichten des Oberkiefers (a) und Unterkiefers (b) nach Anwendung eines Plaqueanfärbemittels. – **Abb. 8a+b:** Okklusalsicht (a) und Frontalansicht (b) von Zahn 21 nach dem Kompositaufbau.

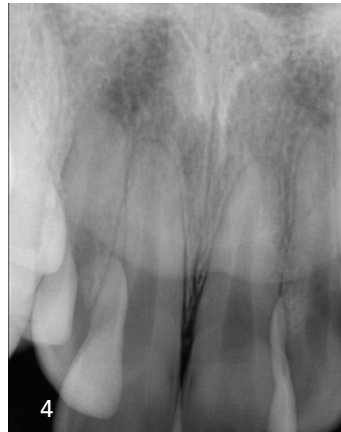
ligung von Schmelz und Dentin an Zahn 21 in unmittelbarer Nähe zur Pulpa, was die erhöhte Überempfindlichkeit erklärt. Es waren keine Wurzelfrakturen, Frakturen des Alveolarknochens oder Veränderungen im Parodontalspalt zu erkennen. Zahn 11 zeigte keine auffälligen radiologischen Befunde.

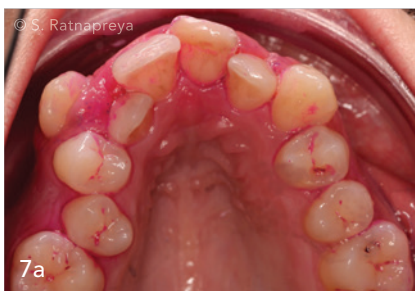
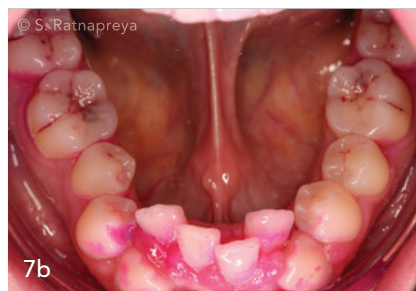
Der Nachsorgetermin wurde aufgrund organisatorischer Herausforderungen weiter in die Zukunft gelegt als primär erwünscht. Der Patient stellte sich an diesem Tag ohne neue Beschwerden des traumatisierten Zahnes vor. Zur Beurteilung der Mundhygiene wurde Plaqueanfärbung durchgeführt. Der proximale Plaque-Index lag bei etwa 60 Prozent, wobei die meisten Plaqueablagerungen im Bereich der oberen und unteren Frontzähne aufgrund der starken Engstände, aber auch im Molarenbereich lokalisiert waren (Abb. 7a+b).

Anschließend wurde der Patient über die Plaqueakkumulationsstellen aufgeklärt und durfte mit einer Handzahnbürste und Fluoridgegel (12 500 ppm) unter Anleitung vor dem Spiegel die Zähne putzen. Danach erfolgte eine professionelle Zahnreinigung durch den Behandler zur vollständigen Entfernung der Plaque. Der erneut durchgeführte Kälte-Test an Zahn 21 zeigte eine normale Reaktion. Auch bei der Perkussion und Palpation ergaben sich keine auffälligen Befunde. Eine kieferorthopädische Konsultation durch einen Fachzahnarzt für Kieferorthopädie ergab, dass bei dem Patienten eine klare Indikation für eine festsitzende kieferorthopädische Behandlung vorliegt. Vermutlich würden Extraktionen notwendig sein, um Platz zu schaffen. Der Patient wurde entsprechend aufgeklärt und gebeten, das weitere Vorgehen mit seinen Eltern zu besprechen. Es entstand jedoch der Eindruck, dass der Patient den Bedarf für eine komplexe kieferorthopädische Therapie (noch) nicht einsah.
