Ersatz eines Keramikonlays mit dem CEREC-Verfahren

Autor: Dr. Kari Pihlman

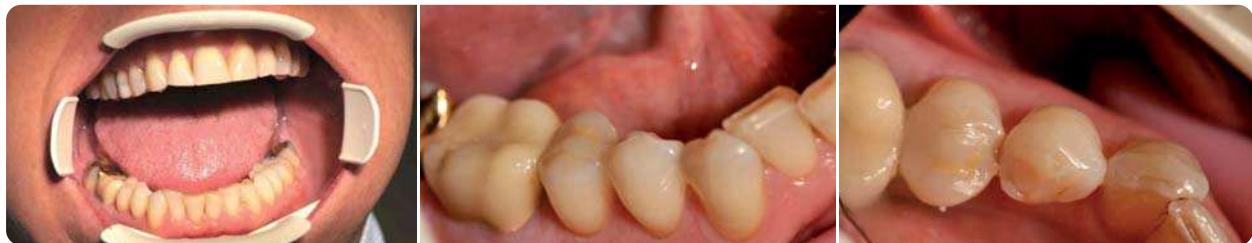
Bilder oben. Abb. 1: Übersichtsaufnahme. – Abb. 2: Keramikonlay 45. – Abb. 3: Okklusalansicht des gleichen Zahns: Ein Teil der Keramik ist frakturiert.

ikonlay am Zahn 45 (Abb. 1–3); im Spaltsamenmelten sich Speisereste und störten die Patientin. Die distale Fraktur wurde durch ein Sandkorn in einem Meeresfrüchtesalat verursacht. Der Behandlungsplan sah einen Ersatz

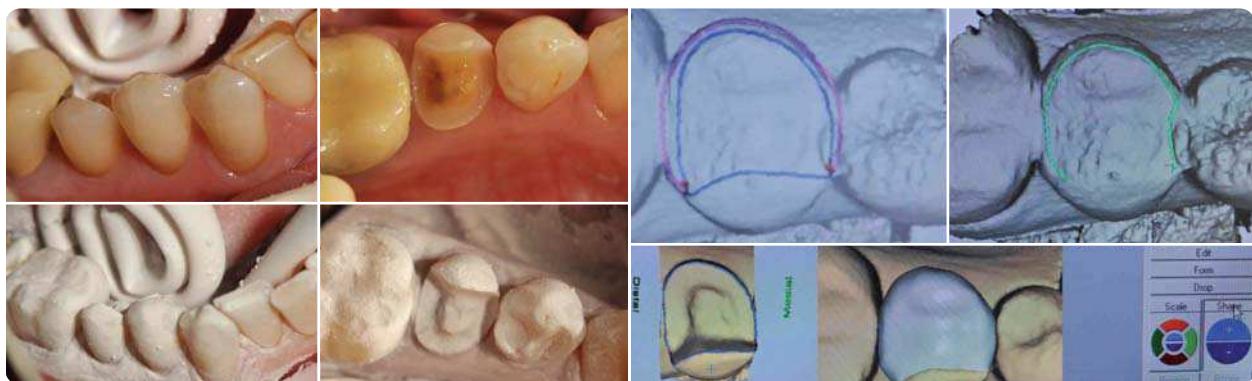
Abb. 4: Alte Füllung ist entfernt; die ausgearbeitete Kavität nach Einpudern mit Titanoxid-Antireflex-Pulver. – **Abb. 5:** Virtuelle Konstruktion der Restauration am Computerbildschirm.

der frakturierten Keramikfüllung während einer Sitzung durch Anwendung der CEREC-Korrelationstechnik vor. Die alte Morphologie wurde durch Scannen des Zahns vor der Präparation kopiert. Für den optischen Abdruck wurde der zu scannende Bereich mit Titanoxidpulver gepudert, um Lichtreflexe zu eliminieren. Die alte Keramikfüllung wurde entfernt (Abb. 4) und die Kavität mit geeigneten rotierenden Instrumenten finiert.

endgültige Gestaltung erfolgte am Computerbildschirm (Abb. 5 und 6); mit dem „Shape“-Werkzeug wurde die Fissurenmorphologie in die Okklusalfläche eingefügt. Nach Überprüfung der Approximalkontakte war das neue Onlay bereit für den Fräsvorgang. Es wurde eine passende Farbe des Keramikmaterials und die richtige Größe des Blocks ausgewählt und die Fräzung dann mit der CEREC 3-Schleifeinheit durchgeführt. Nach Überprüfung der Approximalflächen der gefrästen Restauration wurden diese von Hand poliert. Die Innenflächen wurden zur Vorbereitung für das Bonding mit Flussäure geätzt (9%ige Säure für 60 Sek.). Nach dem Abspülen und Trocknen wurden die Innenflächen gemäß Anweisungen silanisiert.

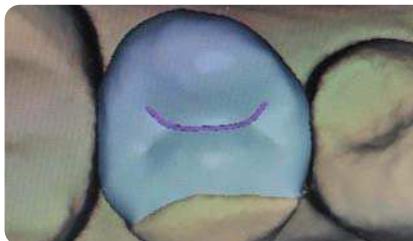
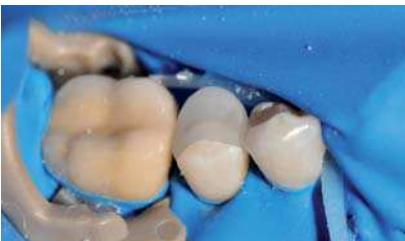
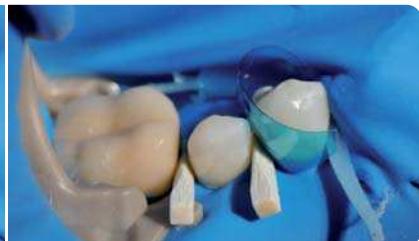
Abb. 6: Endgültige okklusale Formgebung auf dem Bildschirm. – **Abb. 7:** SoftClamp™ links, Fixafloss® auf der rechten Seite/Einprobe der gefrästen Restauration. – **Abb. 8:** Verkeilen und Schutz des intakten Nachbarzahns.

Der präparierte Zahn wurde mit OptiDam™-Kofferdam, SoftClamp™ (einer metallfreien Universalklammer) und Fixafloss® (einer Kombination aus gewachster Zahnseide und einem Klammerelement) – alle von Kerr isoliert (Abb. 7). Die intakte distale Fläche von Zahn 44 wurde mit einer Blue Adapt® Sectional- oder Teilmatrize abgedeckt (Abb. 8). Die Holzkeile dienten als Hilfsmittel zur Entfernung von Zementüberschüssen aus den Approximalbereichen. Die Präparation wurde mit OptiBond® FL gemäß Anweisungen geätzt

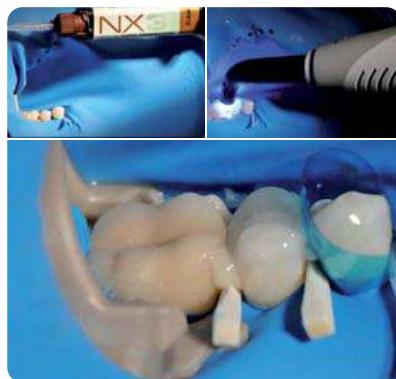
Abb. 9: Nach dem Bonding wird die Restauration befestigt und lichtgehärtet; nach der ersten Lichthärtung für 2–3 Sekunden ist der NX3 Kompositzement gelörmig und das überschüssige Material lässt sich leicht entfernen.

und gebondet: Nach dem Abspülen des Ätzmittels (Kerr Gel Etchant 37,5 %) wurde OptiBond® FL Primer auf die feuchte Präparation aufgetragen und dort behutsam für 15 Sek. verstrichen. Nach vorsichtigem Trockenblasen mit Luft für etwa 5 Sekunden zeigte die Dentinoberfläche ein glänzendes Aussehen ohne sich bewegende Flüssigkeit. OptiBond® FL Adhäsiv wurde dann auf die gesamte Präparation wie auch auf die silanierte Keramikoberfläche appliziert. Die Adhäsivschichten wurden mit dem Luftbläser ausgedünnt, jedoch vor der Applikation des Zements nicht lichtgehärtet. Die Restauration wurde mit NX3 (weiß) Universal-Kompositzement der dritten Generation befestigt. Die Lichthärtung für 2–3 Sekunden erfolgte mit der Demi™ LED-Leuchte von Kerr. Durch Festhalten der eingesetzten Restauration mit einem geeigneten Handinstrument konnte der überschüssige Zement in Gelform leicht entfernt werden. Die abschließende Lichthärtung wurde unter dem Schutz von Glyzeringeröl gemäß Anweisungen durchgeführt (Abb. 9).

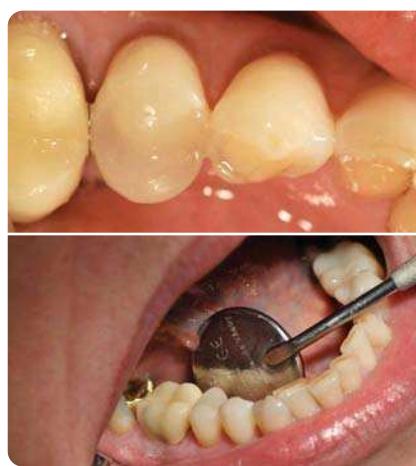
Abb. 10: Fertige Restauration nach Ausarbeiten und Polieren.

Nach Anpassung der Okklusion wurde die Restauration mit Identoflex Diamantpolierern für Keramikmaterialien und einer OptiShine®-Bürste poliert, wodurch ein schmelzähnlicher Hochglanz entstand (Abb. 10). ◀
