# Invasive zervikale Wurzelresorptionen

Der Erhaltungsversuch von Zähnen mit invasiven zervikalen Resorptionen stellt im Allgemeinen eine besondere Herausforderung für den Behandler dar – nicht zuletzt aufgrund der großen morphologischen Vielfalt dieses Erscheinungsbilds. Im Folgenden geben die Autoren ein Update und vermitteln in drei unterschiedlichen Fallberichten, wie Diagnostik und Therapie erfolgen können.

**Autoren:** Dr. Fabian Hieber, Dr. Christoph Zirkel

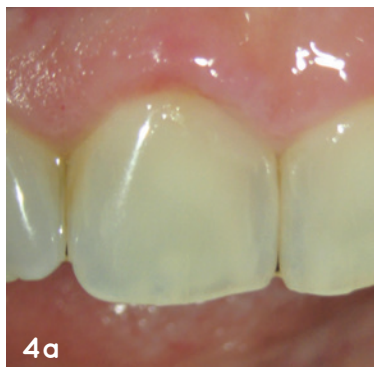
**Abb. 4a:** Klinische Situation nach zwei Jahren. **Abb. 4b:** Postoperative Zahnfilmaufnahme (nach zwei Jahren).

Sieben Tage später erfolgten die Entfernung der Naht sowie eine Kontrolle der Wundheilung. Hierbei zeigten sich keinerlei Auffälligkeiten und auch die Patientin klagte über keine Beschwerden. Etwa zwei Jahre später wurde die Patientin erneut in unserer Praxis zum Recall vorstellig. Zu diesem Zeitpunkt waren an dem behandelten Zahn 11 keine „signs and symptoms“ vorhanden. Die Sensibilitätsprobe zeigte eine unveränderte positive Reaktion auf einen Kältereiz und die parodontalen Verhältnisse waren frei von Entzündung (Abb. 4a). Auch die unauffällige radiografische Nachuntersuchung mittels Zahnfilmaufnahme unterstrich einen bis dahin erfolgreichen Erhaltungsversuch (Abb. 4b).

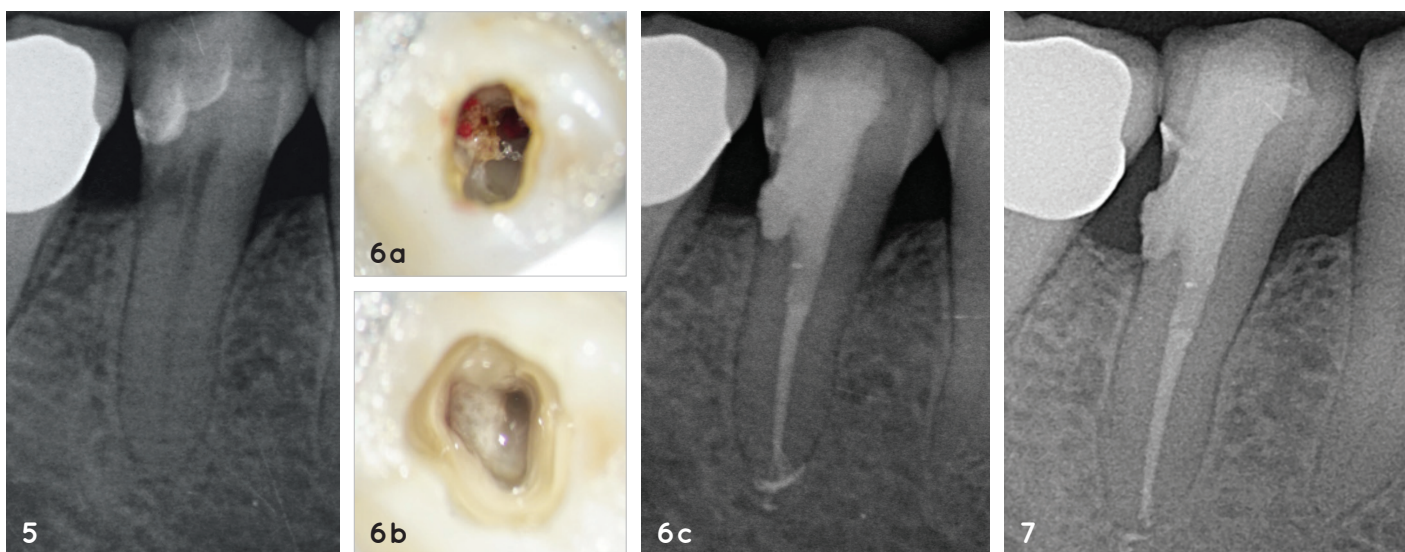
**Fallbericht 2 – Abb. 5:** Präoperative Zahnfilmaufnahme Regio 45. **Abb. 6a:** Darstellung des Kanaleingangs und der Resorptionslakune. **Abb. 6b:** Kavität nach Ausräumung der Resorptionslakune. **Abb. 6c:** Postoperative Zahnfilmaufnahme Regio 45. **Abb. 7:** Zahnfilmaufnahme Regio 45 im Recall (circa zwei Jahre und acht Monate nach Therapie).

Die Ausräumung der Resorptionslakune erfolgte entsprechend des in Fallbericht 1 beschriebenen Vorgehens – mit dem Unterschied, dass dies nun durch den Zugang der Trepanationsöffnung geschah. Nach vollständiger Entfernung des resorptiven Gewebes erhielt man im Bereich der Eintrittspforte der Resorption einen perforierenden Defekt auf Höhe des krestalen Alveolarknochens (Abb. 6b). Diese Perforation wurde nun gezielt mit Mineral Trioxid Aggregat (Pro Root® MTA, Dentsply Maillefer) verschlossen und dieser Verschluss mit einer geringfügigen Menge an selbststärkendem Kompositzement stabilisiert (MaxCem Elite™, KerrHawe). Die Obturation des Wurzelkanalsystems erfolgte durch eine warme vertikale Kondensation von Guttapercha unter Verwendung eines Sealers auf Epoxidharzbasis (AH Plus®, Dentsply Sirona). Die Kavität wurde anschließend durch Munce-Bohrer (HanChaDent) und Sandstrahlen (Aluminiumoxidpulver) angefrischt. Abschließend wurde die Kavität lege artis adhäsiv verschlossen.

Das Behandlungsergebnis wurde letztlich mit einer Zahnfilmaufnahme kontrolliert. Die Wurzelkanalfüllung erscheint wandständig, homogen und auf adäquater Länge. Nach apikal zeigt sich eine kleine Menge überpressten Sealers. Es gibt in der dargestellten Ebene keinen Anhalt auf verbliebenes Resorptionsgewebe und der epikrestale Perforationsverschluss erscheint suffizient (Abb. 6c).

Zur Nachkontrolle des Erhaltungsversuchs kam die Patientin bereits mehrfach in unsere Praxis. Auch im letzten Recall – zwei Jahre und etwa acht Monate nach Therapie – war die Patientin beschwerdefrei. Zudem lagen keine „signs and symptoms“ am behandelten Zahn vor. Es zeigte sich keine relevante Zunahme der Sondierungstiefe. Die radiografische Nachuntersuchung mittels Zahnfilm zeigte an der Stelle des Perforationsverschlusses einen minimalen Rückgang des horizontalen Knochenniveaus (Abb. 7). Ansonsten sind keine Auffälligkeiten ersichtlich.

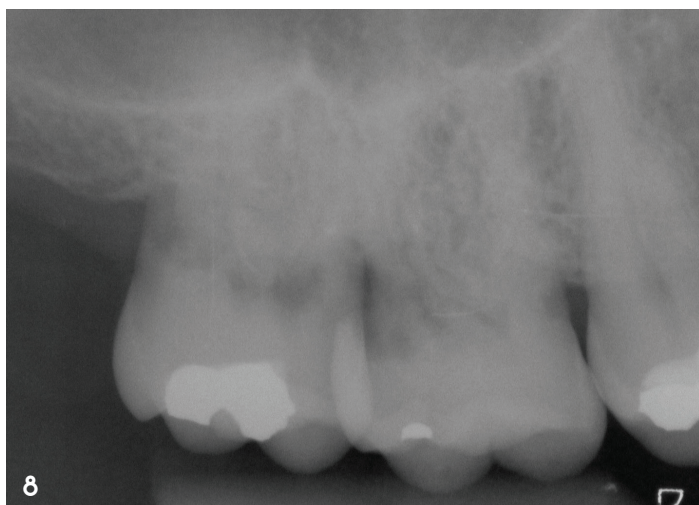
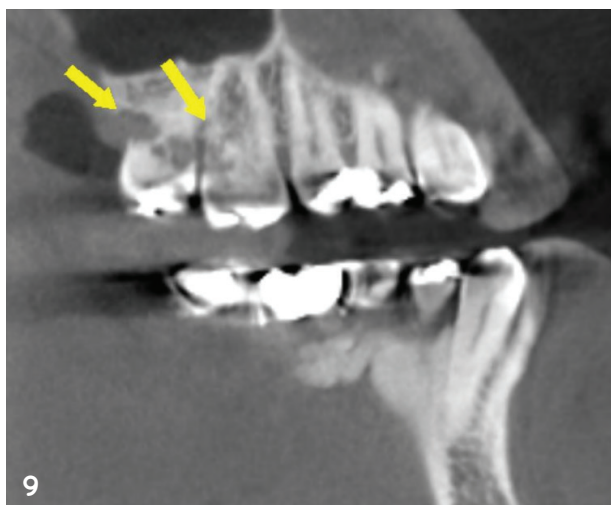
**Fallbericht 3 – Abb. 8:** Zahnfilmaufnahme Regio 16-17 bei Erstuntersuchung des Patienten. **Abb. 9:** Screenshot der DVT-Aufnahme im sagitalen Schnitt (circa drei Jahre und vier Monate nach Erstuntersuchung). Zu sehen sind resorptive Areale, welche große Anteile der Zahnkronen von 16 und 17 betreffen und sich teilweise bis ins mittlere Drittel der jeweiligen distobukkalen Wurzeln fortsetzen.

Ein 50-jähriger Patient stellte sich im Rahmen einer Routineuntersuchung in unserer Praxis vor. Er gab ein leichtes Druckempfinden in Regio 16-17 an. Die klinische Untersuchung an diesen Zähnen blieb gänzlich ohne auffällige Befunde. In der erstellten Zahnfilmaufnahme waren an den Zähnen 16 und 17 diffuse Röntgentransluzenzen im Bereich der Zahnkronen bis teilweise ins koronale Wurzeldrittel erkennbar (Abb. 8). Der Patient wurde über den Verdacht auf bestehende Resorptionen an diesen Zähnen instruiert. Des Weiteren wurde ihm nahegelegt, zur weiterführenden Diagnostik ein DVT von dieser Region erstellen zu lassen. Dies wurde von dem Patienten zunächst abgelehnt. Erst etwa drei Jahre und vier Monate später wünschte der Patient aufgrund fortwährender leichter Symptomatik ein dreidimensionales bildgebendes Verfahren.

Die Auswertung der DVT-Aufnahme bestätigte den Verdacht auf das Vorliegen von Resorptionen an diesen Zähnen. Abbildung 9 zeigt ausgedehnte Resorptionsdefekte in den Zahnkronen der Zähne 16 und 17. Die Resorptionsprozesse haben sich stellenweise bis zum mittleren Wurzeldrittel ausgebreitet. Die Diagnose von invasiven zervikalen Resorptionen der Heithersay-Klasse IV konnte gestellt werden. Die Prognose beider Zähne wurde langfristig als infaust eingestuft und dem Patienten somit eine Extraktion nahegelegt. Auch auf die Gefahr einer zunehmenden Ankylose der Zähne wurde hingewiesen. Diese würde in einer erschwerten Extraktion bzw. Osteotomie mit erhöhtem Knochenverlust resultieren. Entgegen der ausgesprochenen Empfehlung entschied sich der Patient jedoch, weiter abzuwarten, erklärte sich aber bereit, die Zähne engmaschig nachkontrollieren zu lassen.
